**INFORME  
INSPECCIÓN TÉCNICA DE OBRA**

**Municipalidad de Chañaral**

**Número de Informe: 37/2012  
25 de febrero del 2013**

**INFORME FINAL N° 37 DE 2012,  
SOBRE INSPECCIÓN TÉCNICA DE  
OBRAS, EN LA MUNICIPALIDAD DE  
CHAÑARAL.**

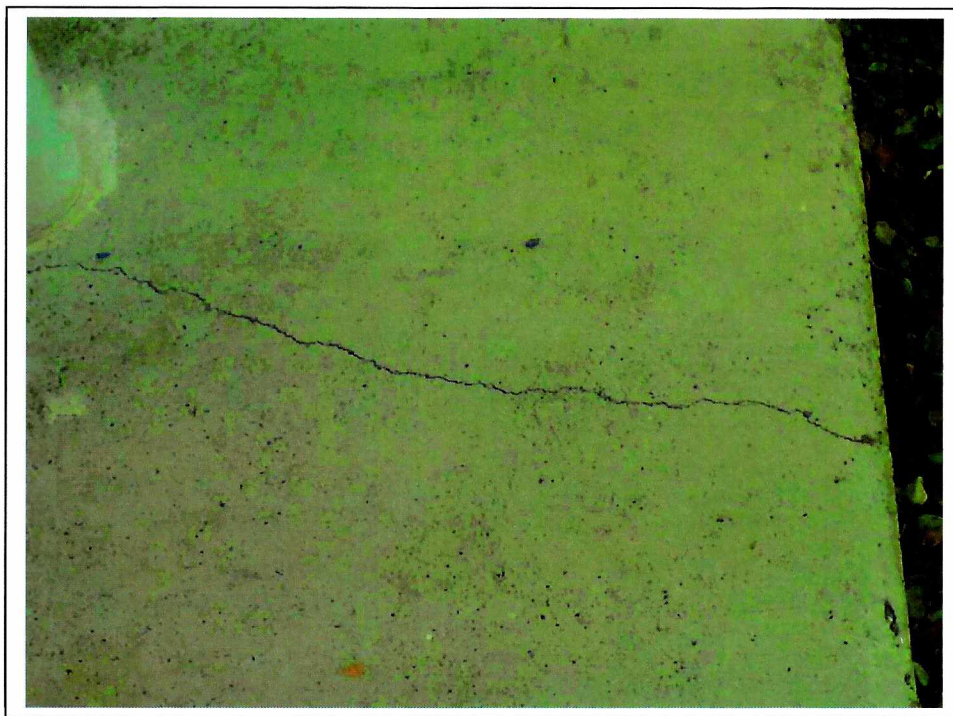
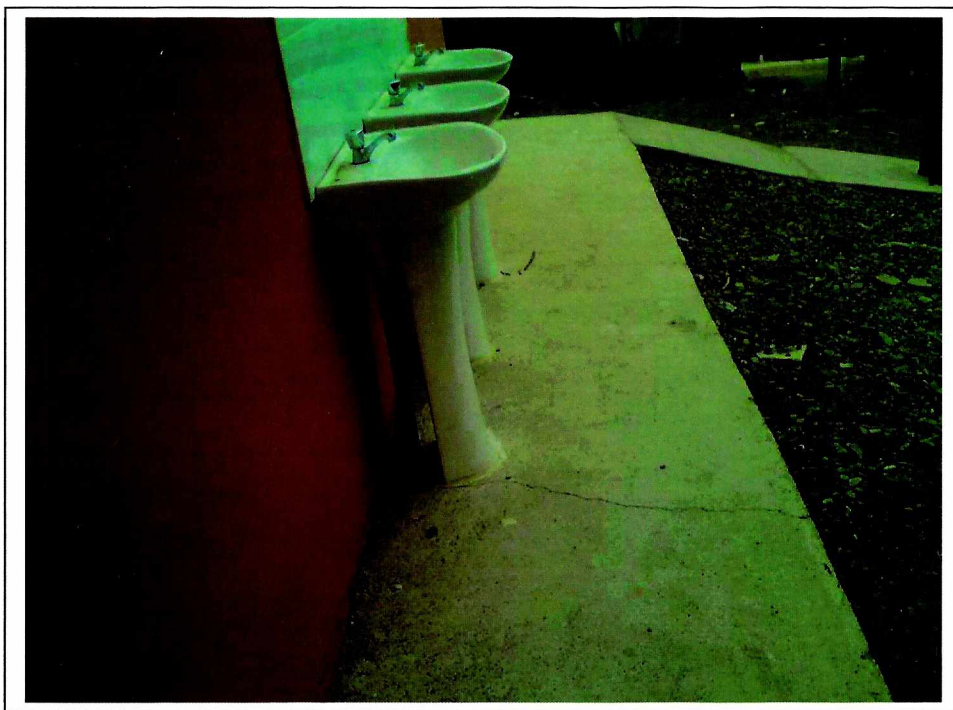
Respecto a la calidad del pavimento de hormigón exterior, durante la fiscalización se observaron agrietamientos y fisuras en sector poniente y norte de la construcción, situación que no concuerda con lo señalado en el punto 3 de las bases generales, respecto al ejercicio de la construcción y el arte del buen construir que debería estar presente en los empresarios contratistas. Ver fotografías N°s.1 y 2 del Anexo.

Fotografía N° 1, agrietamiento de pavimento exterior.

La respuesta del municipio señala que el contratista ha tomado conocimiento a lo observado y procederá a las reparaciones de rigor para subsanar lo indicado.

En atención a lo expuesto y efectuada la validación en el lugar de construcción de la obra, se comprobó la regularización de lo descrito, motivo por el cual se levanta lo observado.

4. En relación a los agrietamientos y fisuras detectadas en el pavimento de hormigón exterior de la obra, se da por subsanado lo descrito, en atención a las reparaciones efectuadas.

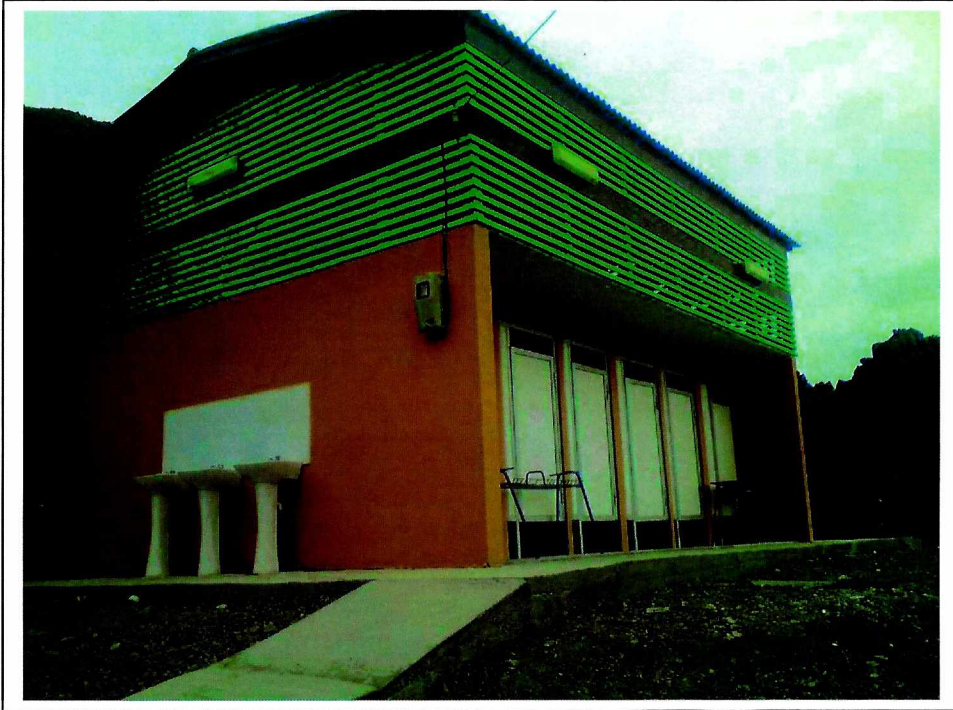
En zona de pavimento de radieres al exterior de los baños, se constató que el contratista no instaló solerillas, situación que no concuerda con lo especificado en la partida señalada en el punto 1.19, Radier Exterior de las especificaciones técnicas, que indica que “consulta el confinamiento del radier exterior con solerillas”. Ver fotografía N° 3 del Anexo.

Fotografía N° 3, no se instalaron solerillas.

En análisis de la respuesta del municipio, corresponde mantener la observación, por cuanto, las solerillas especificadas forman parte de la partida radier exterior la cual debió ejecutarse. Cabe aclarar además, que las Bases Administrativas, punto 2. Definiciones, la definición de Especificaciones Técnicas establece que “...En el caso de existir incongruencias entre planos y E.T. prevalecerá lo descrito en las especificaciones técnicas”, adicionalmente, este punto señala para la definición de Propuesta a Suma Alzada, “...el contratista se encuentra obligado a realizar todas las partidas que se hallan especificadas en los planos, especificaciones técnicas, itemizado del presupuesto...”, así sea que sólo esté mencionada en uno de estos tres documentos. Sobre lo mismo, según el principio de suma alzada el contratista deberá asumir todos los riesgos asociados a eventuales deficiencias u omisiones durante la etapa de estudio de la oferta, motivo por el cual la entidad deberá informar de las acciones de regularización en un plazo no superior a 30 días del presente informe, a fin de dar cumplimiento a las partidas descritas.

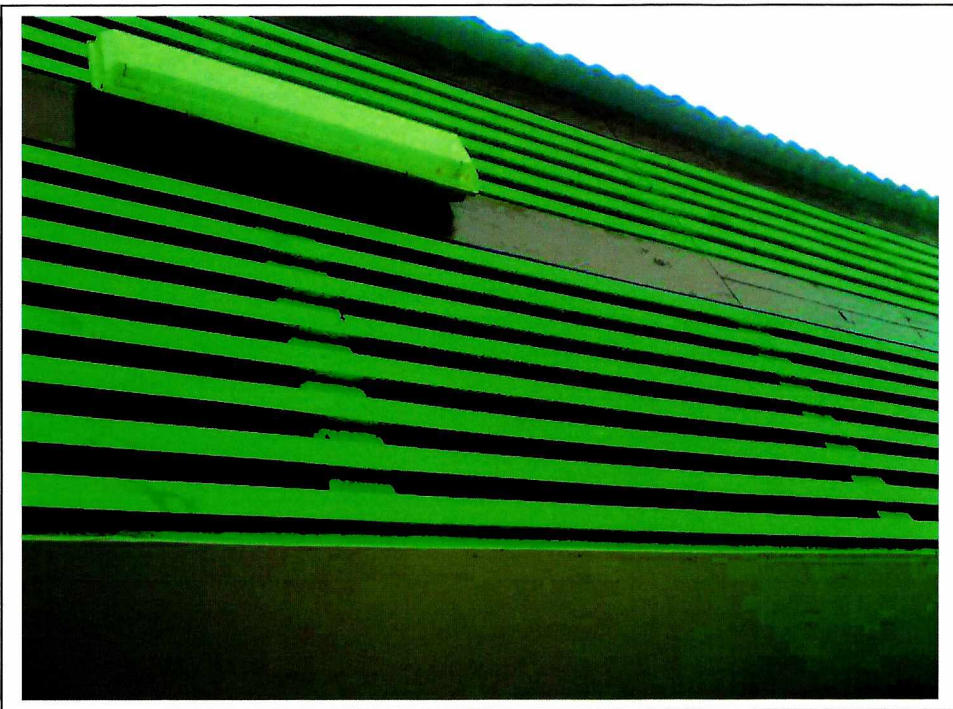
El numeral 1.12.3 Rollizos, de las especificaciones técnicas señala que “Se considera para muros exteriores revestimientos de rollizos según planos”, no obstante esta partida no se ejecutó. Además, en el estado de pago N° 4 de 18 de noviembre de 2011, se aprobó el pago del 100% de esta partida, por un costo directo de \$573.750. Ver fotografía N°4 del Anexo.

Fotografía N° 4, no se detectaron rollizos.

Al respecto y considerando que los argumentos expuestos son insuficientes para levantar lo observado, por cuanto compromete decisiones futuras, ésta se mantiene mientras no se produzca aquello, debiendo informar de lo resuelto a este Órgano Contralor, dentro de 30 días de recibido el presente informe, sin perjuicio que, en lo sucesivo esa entidad debe dejar registro de las modificaciones que se produzcan en cada uno de los proyectos.

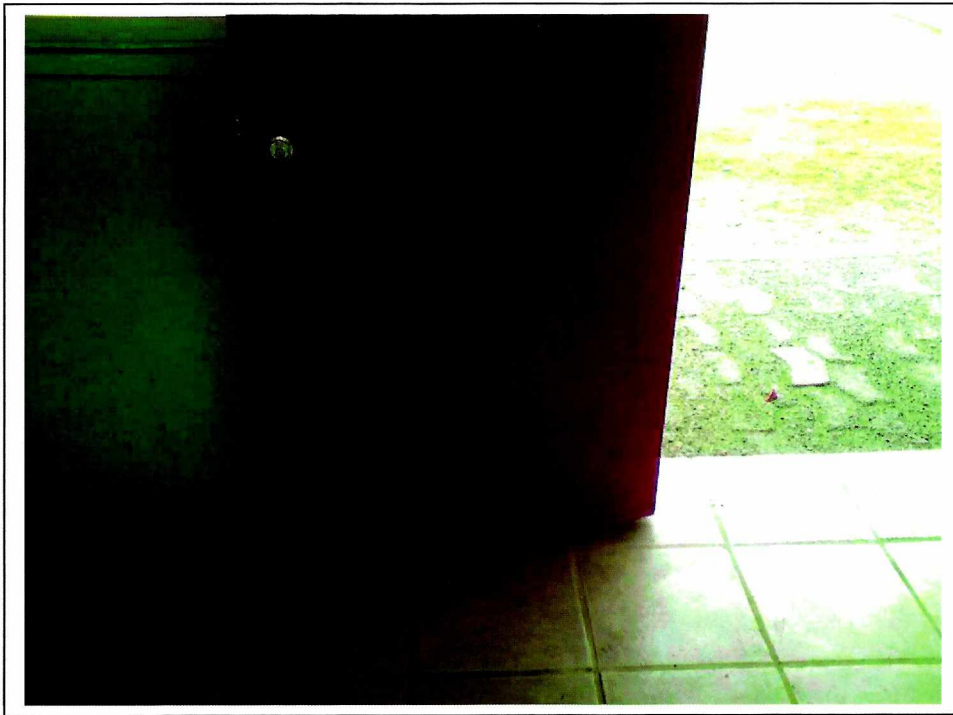
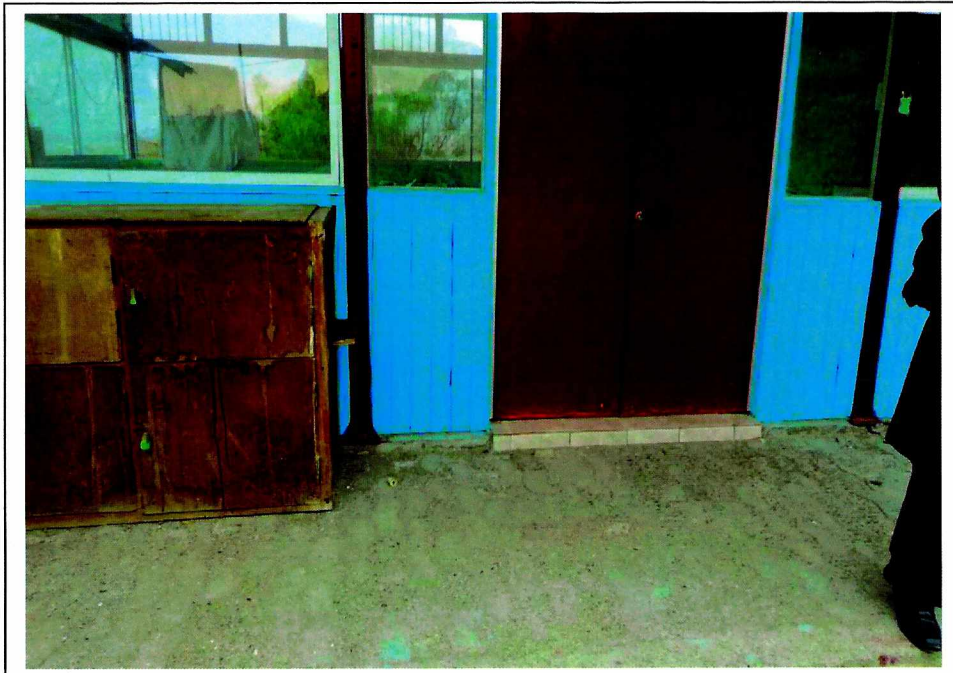
No se instalaron celosías de ventilación de aluminio en puerta del recinto, lo cual no concuerda con lo señalado en la partida 2.5, Puertas de las E.T. Ver fotografías N°s. 5 y 6 del Anexo. Dichos trabajos se incluían en el ítem 2.5 Puertas del presupuesto, el cual a la fecha del estado de pago N° 4 se había pagado en un 100%.

Fotografía N° 5, no se instalaron celosías en puertas.

Fotografía N° 6, no se instalaron celosías en puertas.

Efectuada la validación en el inmueble correspondiente a la obra, se comprobó que la celosía fue colocada, motivo por el cual se da por subsanado lo observado.

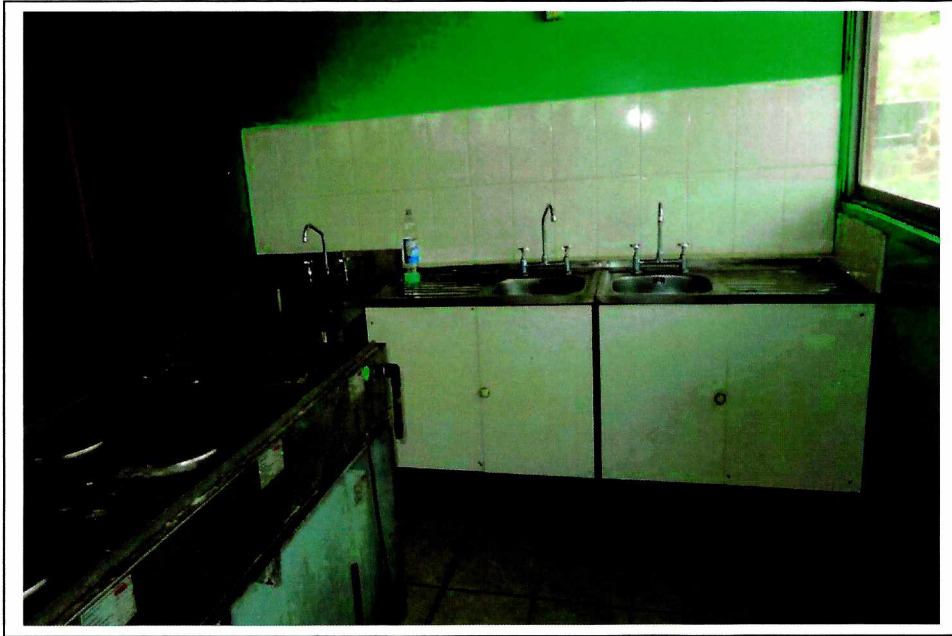
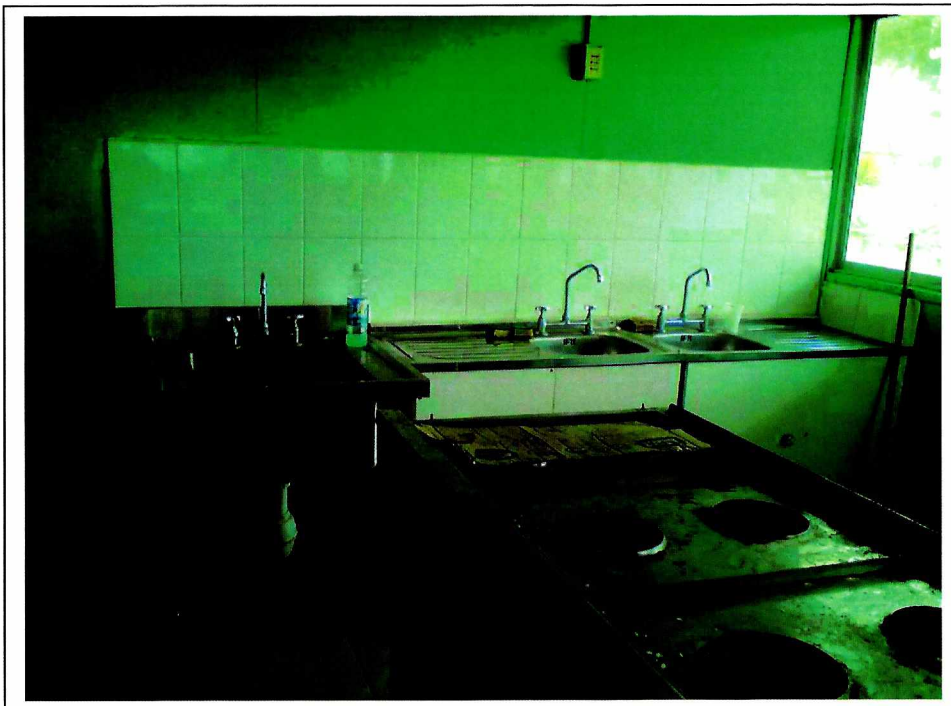
Existen 0,60 metros de altura por 2,85 metros de ancho (1,71 m<sup>2</sup>) de recubrimiento cerámico en sector lavaplatos y lavafondos, esto no cumple con los dos metros de altura proyectado en la zona de dichos artefactos, según lo señalado en el punto 2.6 de las especificaciones técnicas del contrato. Ver fotografías N<sup>o</sup>s. 7 y 8 del Anexo.

Fotografía N° 7, menos altura de superficie cerámico.

Fotografía N° 8, vista general del cerámico en cocina.

Atendido lo informado y efectuada la validación de la reposición del revestimiento cerámico en el sector, se comprobó que la observación fue subsanada.

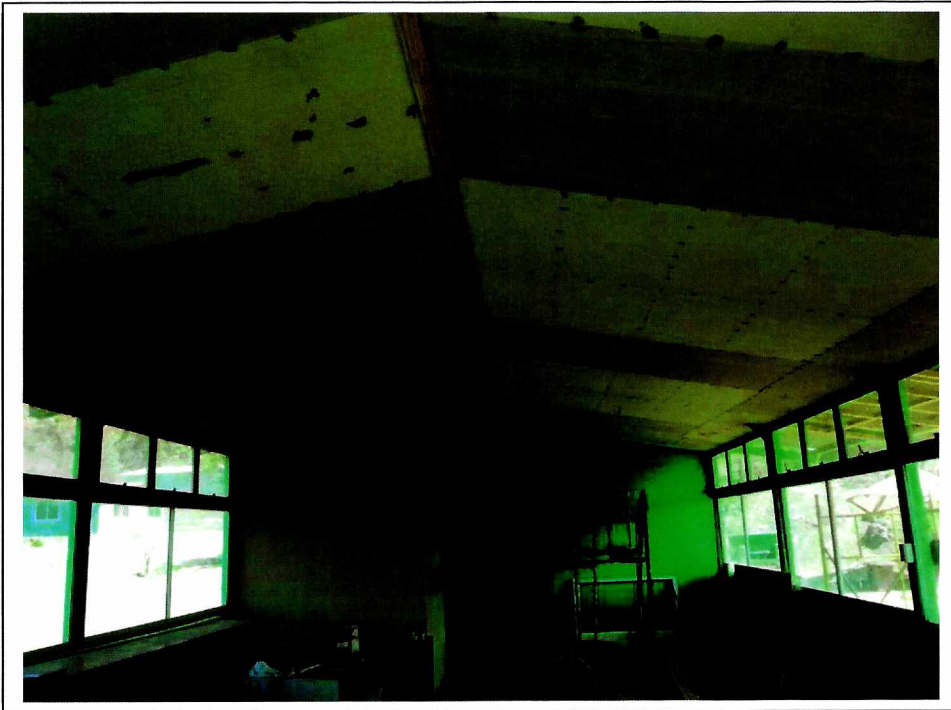
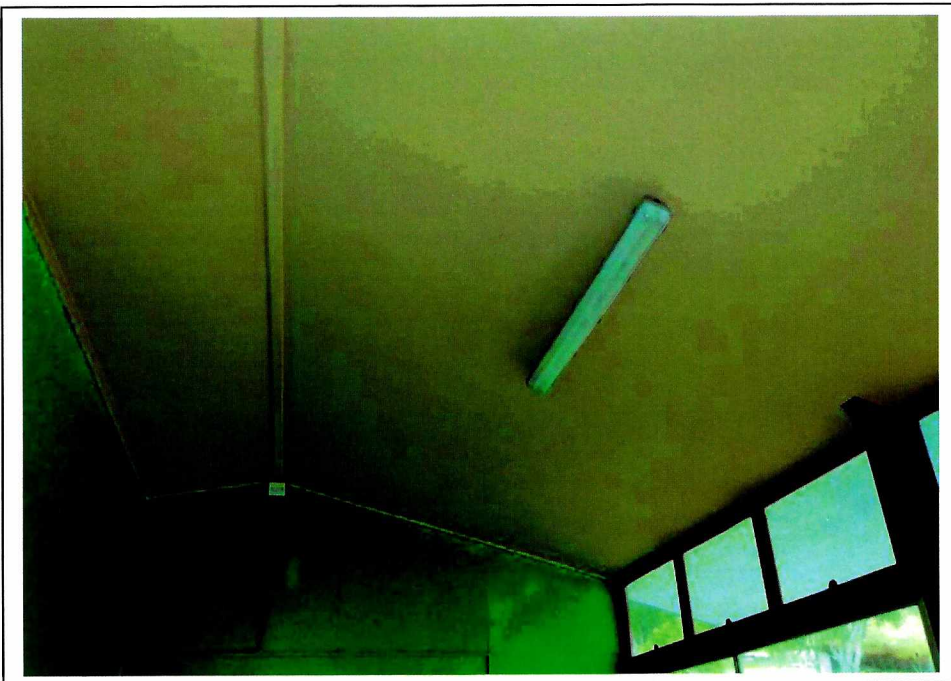
En el cielo del comedor hubo una modificación de material el cual no fue aprobado por el I.T.O., ni tampoco hay registros en el libro de obras. Es así como se constató que el material instalado eran planchas de fibrocemento, vulnerando lo indicado en el punto 2.2 de las especificaciones técnicas las cuales señalaban la colocación de planchas de yeso cartón (volcanita). Ver fotografías N<sup>o</sup>s. 9, 10 y 11 del Anexo.

Fotografía N° 9, revestimiento de cielo de fibrocemento en vez de volcanita.

Fotografía N° 10, revestimiento de cielo de fibrocemento en vez de volcanita.

Fotografía N° 11, revestimiento de cielo de fibrocemento en vez de volcanita.

En atención a los argumentos expuestos por la autoridad edilicia y efectuada la validación de dichas acciones en el inmueble, se mantiene la observación formulada, no obstante que las perforaciones señaladas indican que corresponden a planchas de yeso cartón, se comprobó que en otros sectores de esa cubierta existe material de fibrocemento, existiendo un cambio del material especificado, debiendo la entidad en lo sucesivo, mantener un estricto control del cumplimiento íntegro de las bases administrativas, materia que se incorporará en una próxima fiscalización.

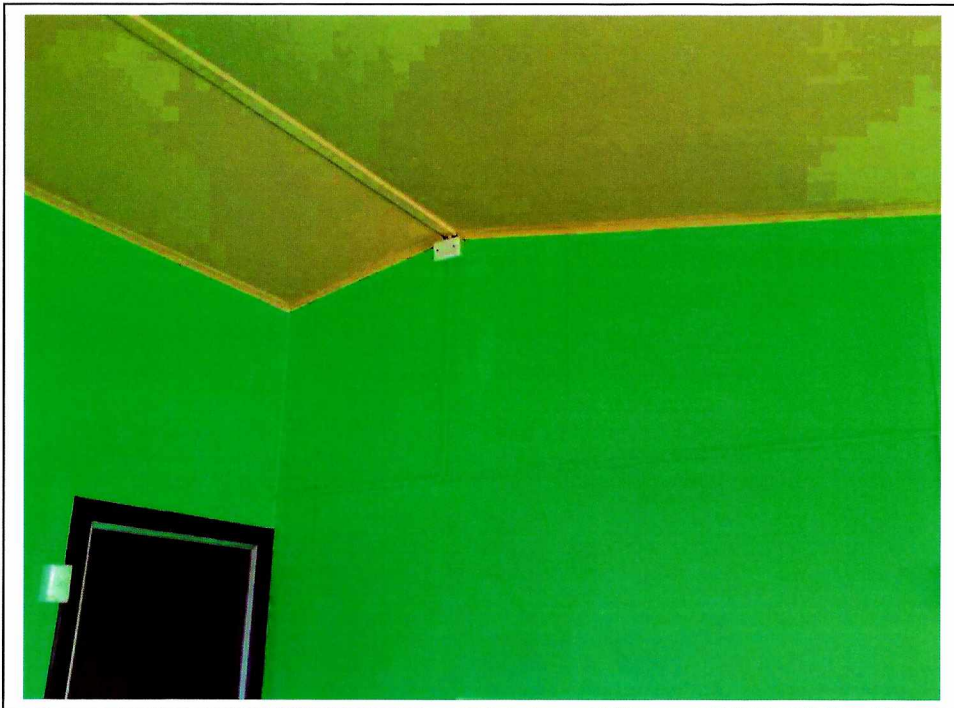
En muros interiores de la cocina, se evidenciaron desmanches de pintura, como lo muestra la fotografía N<sup>o</sup> 12 del Anexo, situación que no concuerda con lo señalado en el punto 2.1, Pintura General de las E.T., que en su inciso tercero explica que “se darán las manos necesarias para obtener una perfecta terminación”.

Fotografía N° 12, defectos en pintura interior.

Atendido lo informado y efectuada la validación en terreno, se comprobó que la observación ha sido subsanada.

11. En relación a la deficiencia de pintura interior del comedor, se da por subsanado lo descrito en atención a la regularización efectuada.

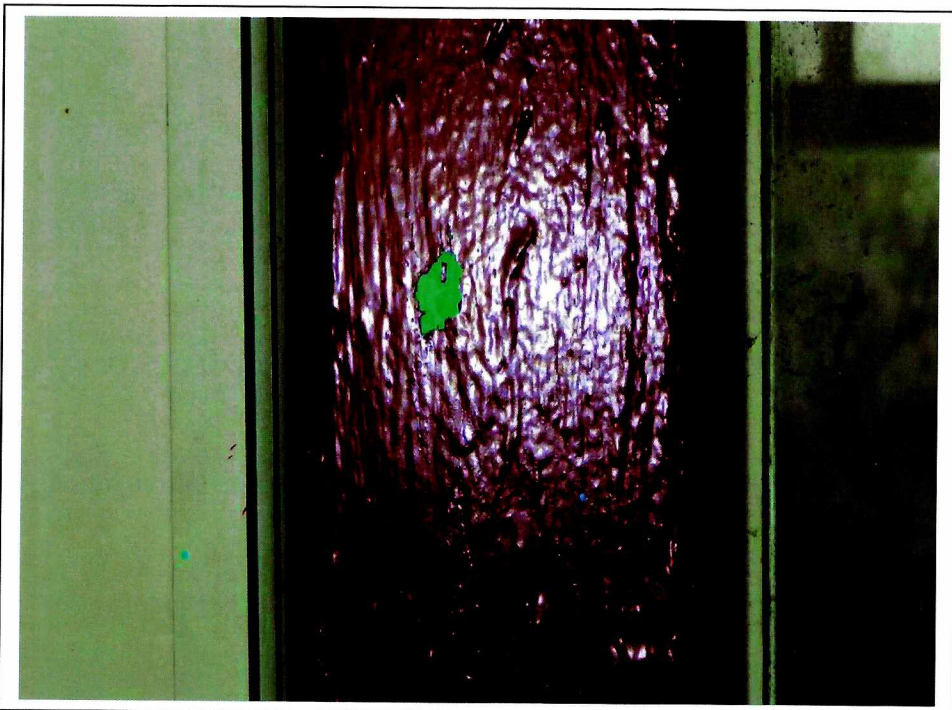
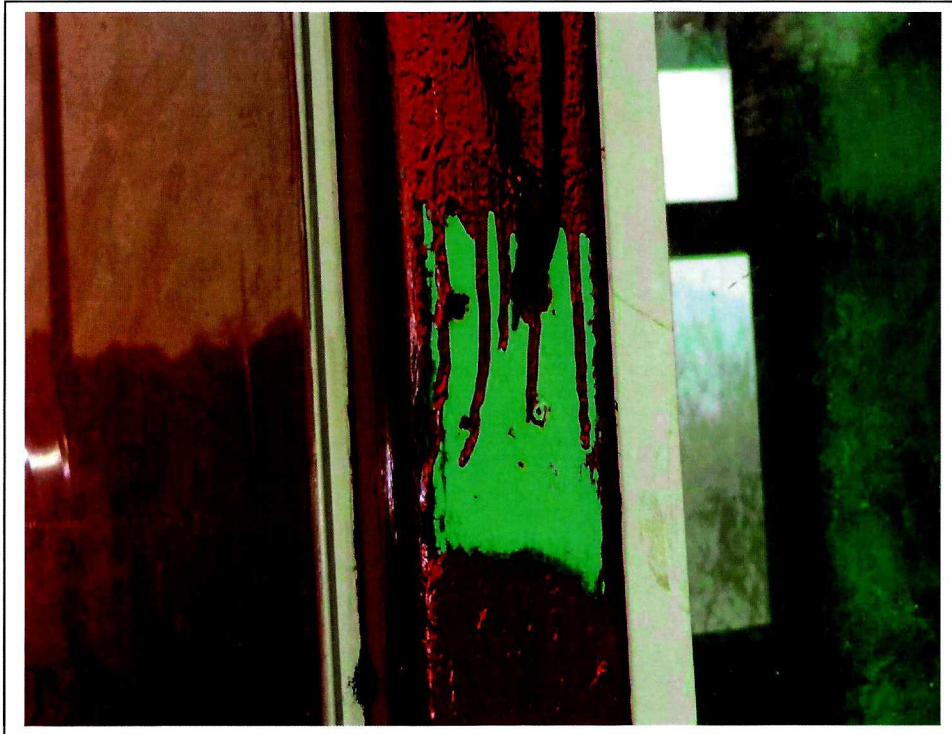
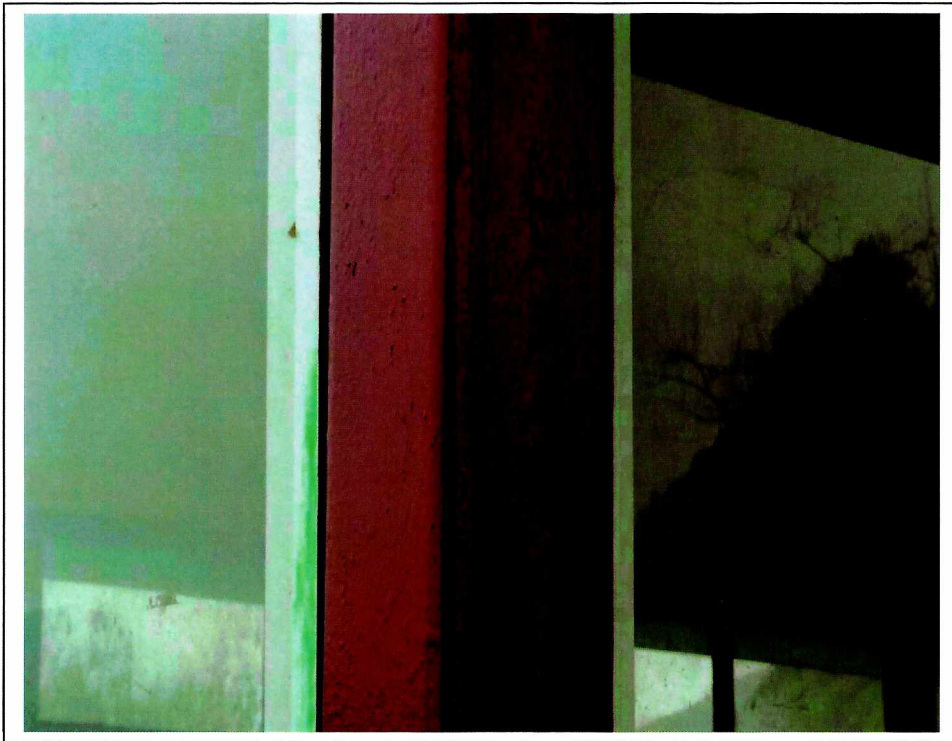
Fotografía N° 13, defectos en pintura interior.

Fotografía N° 14, defectos en pintura interior.

Fotografía N° 15, defectos en pintura interior.

Fotografía N° 16, defectos en pintura interior.

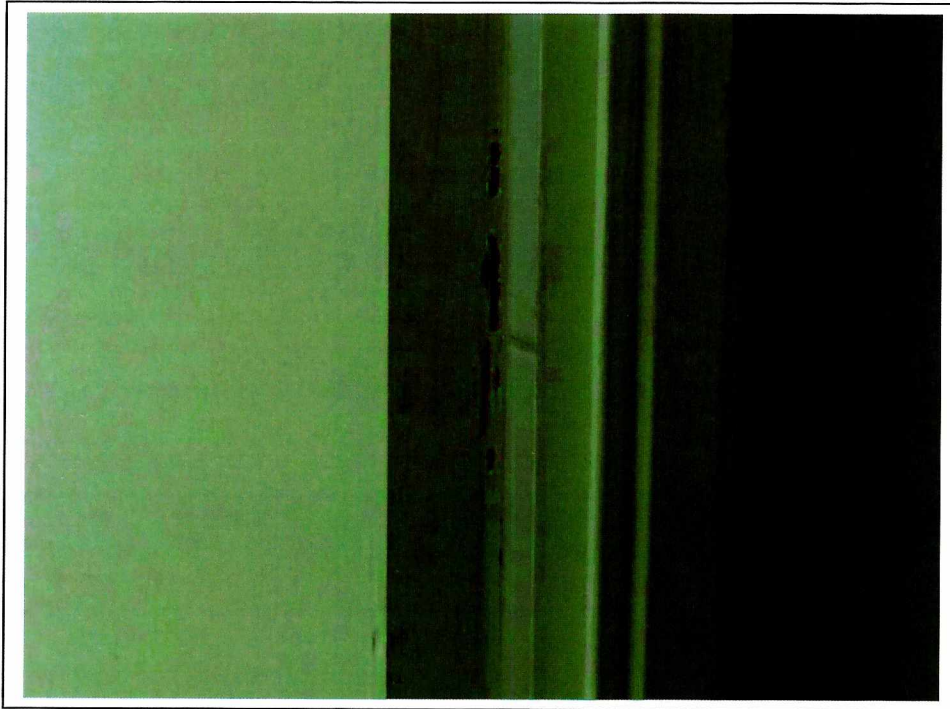
Se constató deficiencias en la terminación de pintura en puertas de sala de fondo de oficina 1 (Inspección) y bodega, ambas del Módulo A; también falta pintura en puerta de oficina 12, Módulo C. Al respecto, corresponde dar cumplimiento a lo señalado en el título Pinturas de las E.T. referido a esos elementos. Se adjuntan fotografías N°s. 17, 18 y 19 del Anexo.

Fotografía N° 17, falta mano de pintura de puerta. Módulo A.

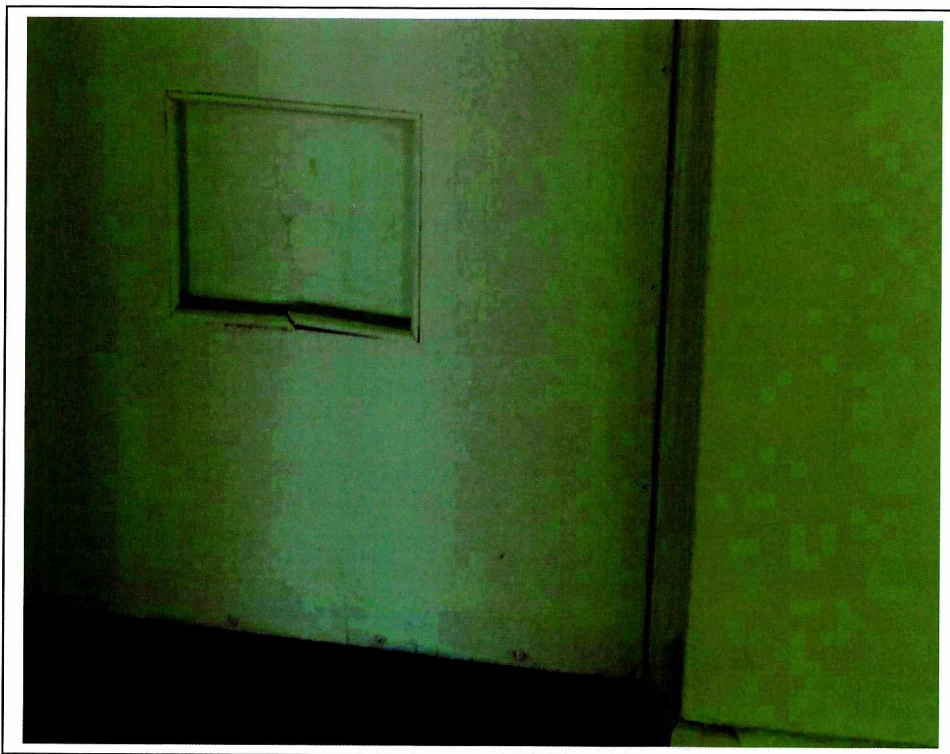
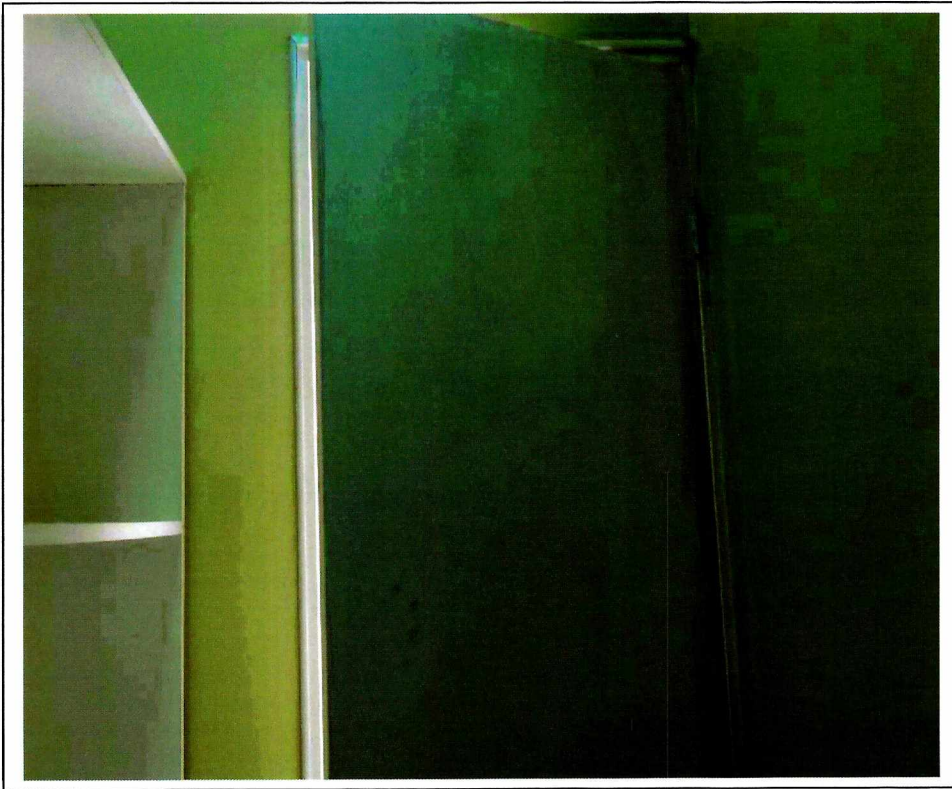
Fotografía N° 18, pintura soplada en muros. Módulo C.

Fotografía N° 19, pintura soplada en muros. Módulo A.

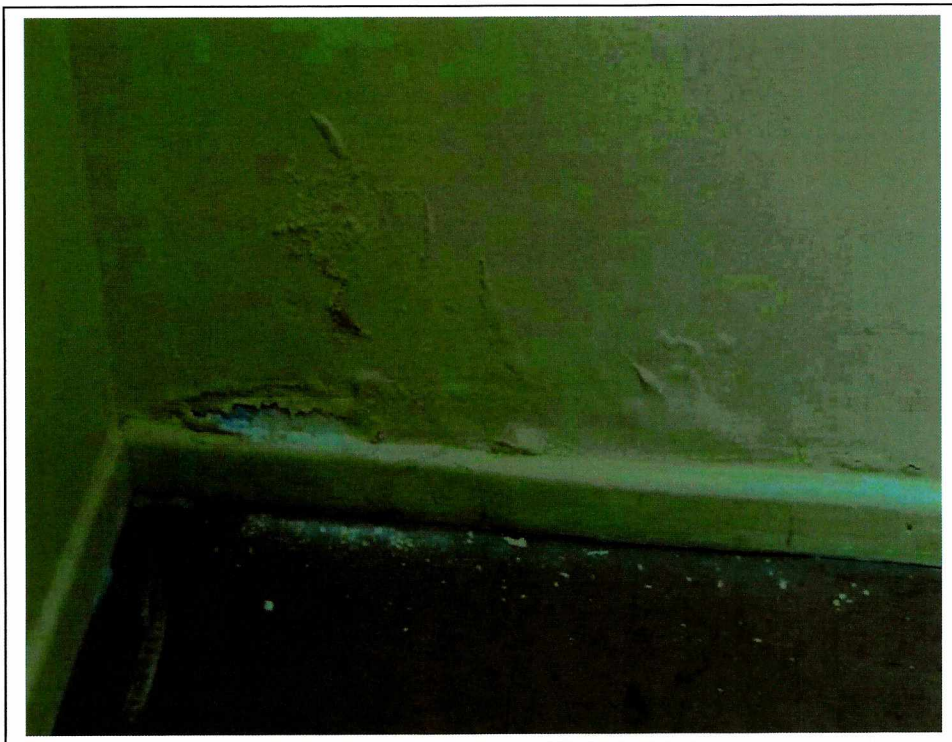
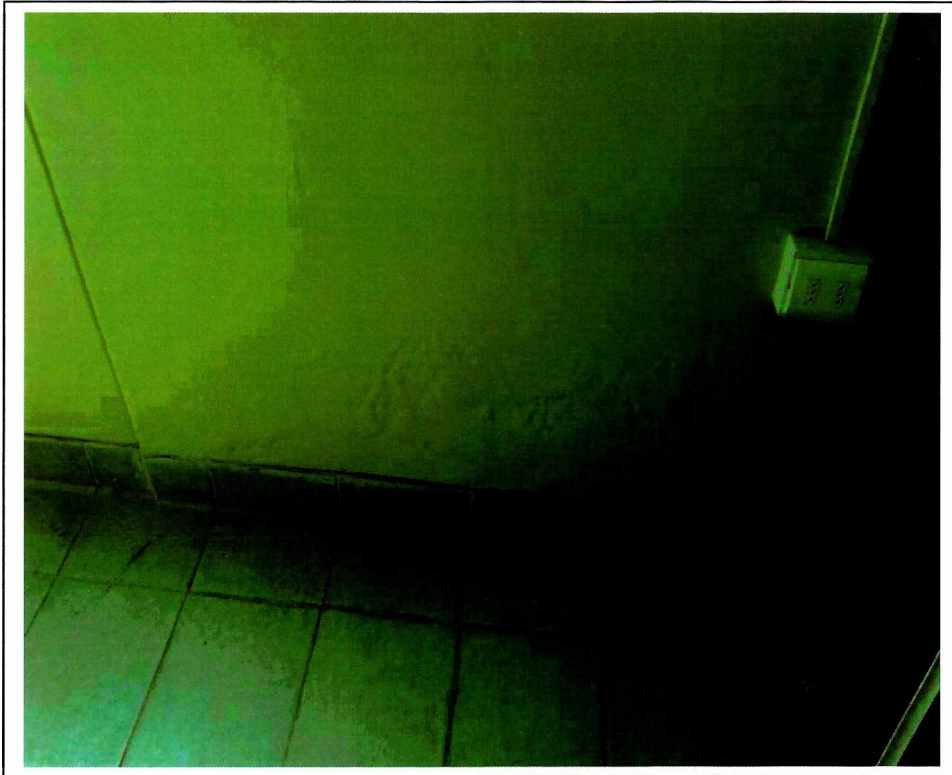
Se constató pintura soplada en un sector de muros, próximo al guardapolvo en encuentro con el piso de oficina 3 (Dirección), Módulo A, también se detectó dicha falla en pintura de muros de oficina 5, Módulo B. Al respecto, tampoco se dio cumplimiento a lo señalado en el título Pinturas de las especificaciones técnicas, que para muros especifica recorrido parchado, empastado y lijado, cuidando que no quede mancha u otro defecto. Se adjuntan fotografías N°s. 20 y 21 del Anexo.

Fotografía N° 20, pintura soplada en muros. Módulo B.

Fotografía N° 21, pintura soplada en muros. Módulo A.

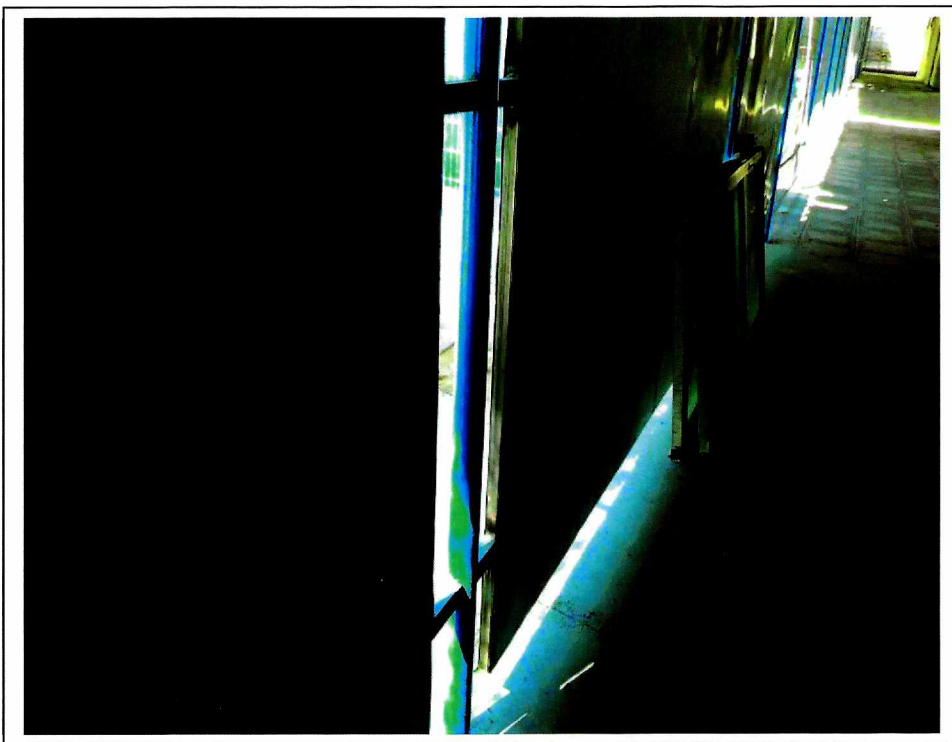
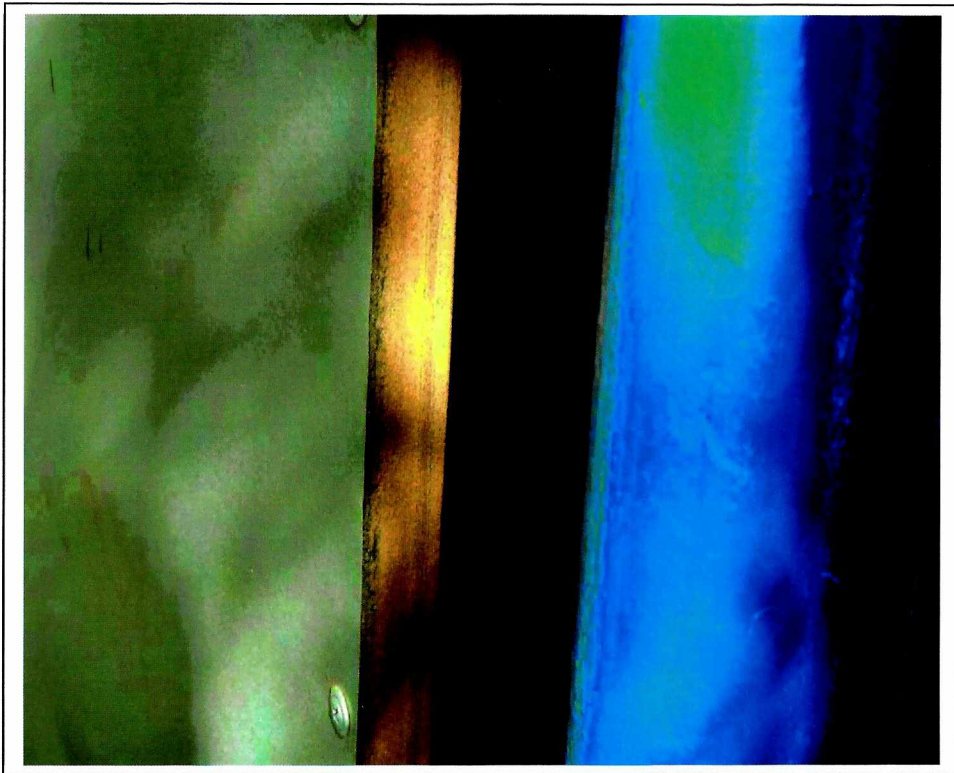
Fotografía N° 22, no se aplicó anticorrosivo. Módulo B.

Fotografía N° 23, no se aplicó anticorrosivo. Módulo B.

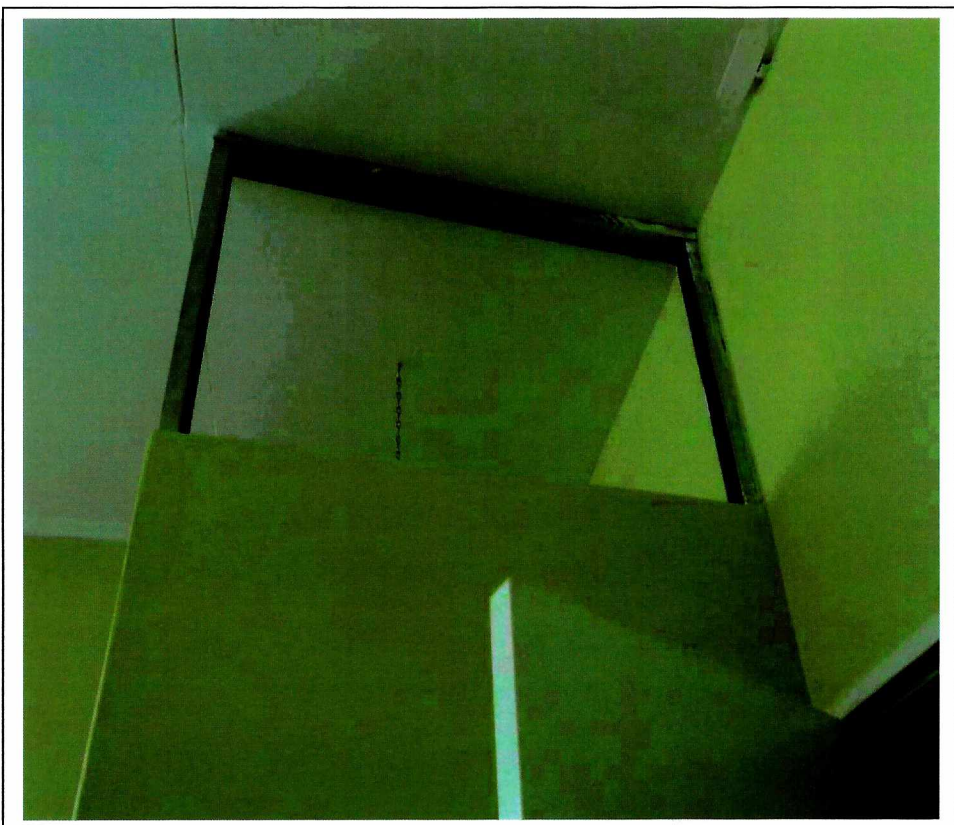
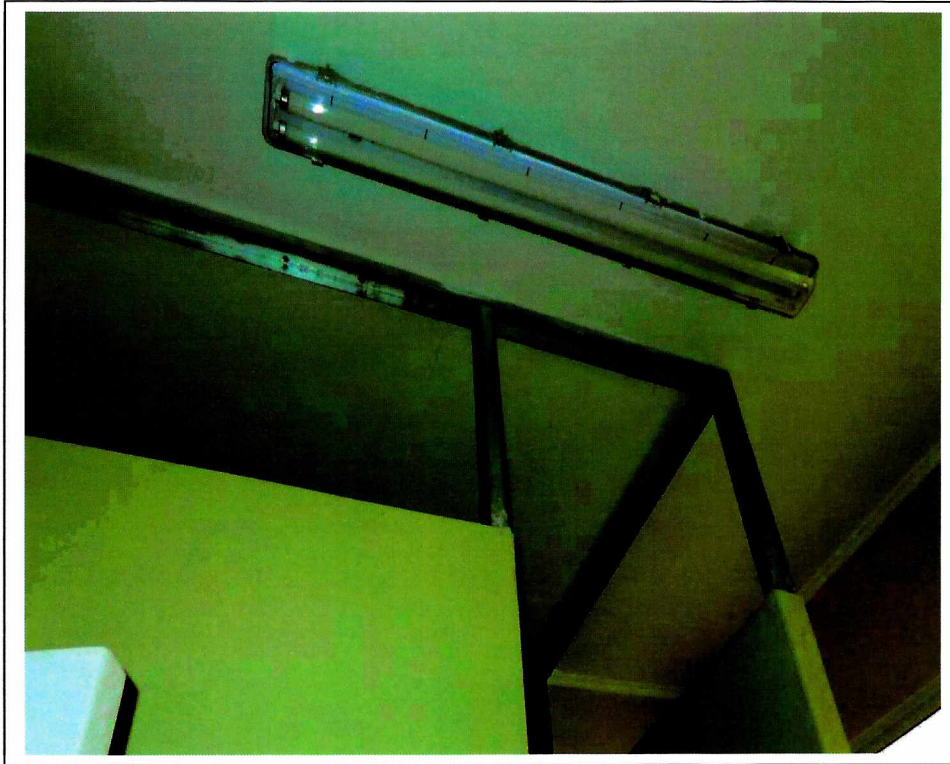
Fotografía N° 24, falta completar tabiquería de metalcon. Módulo C.

Fotografía N° 25 falta completar tabiquería de metalcon. Módulo C.

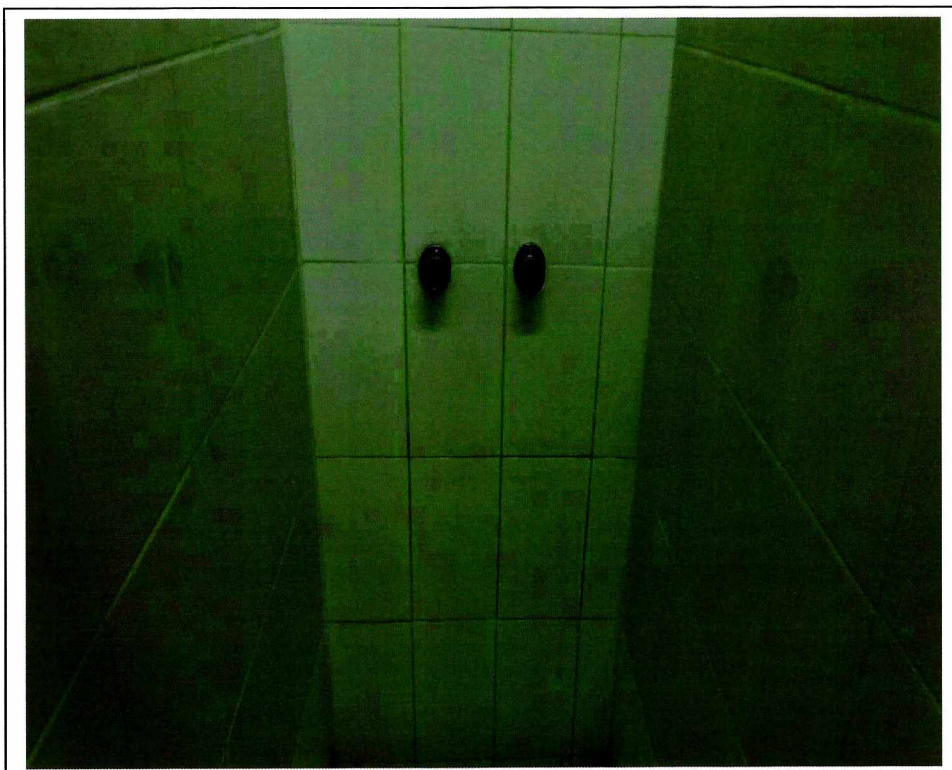
Fotografía N° 26, falta reemplazar grifería en duchas. Baño 7, Módulo C.

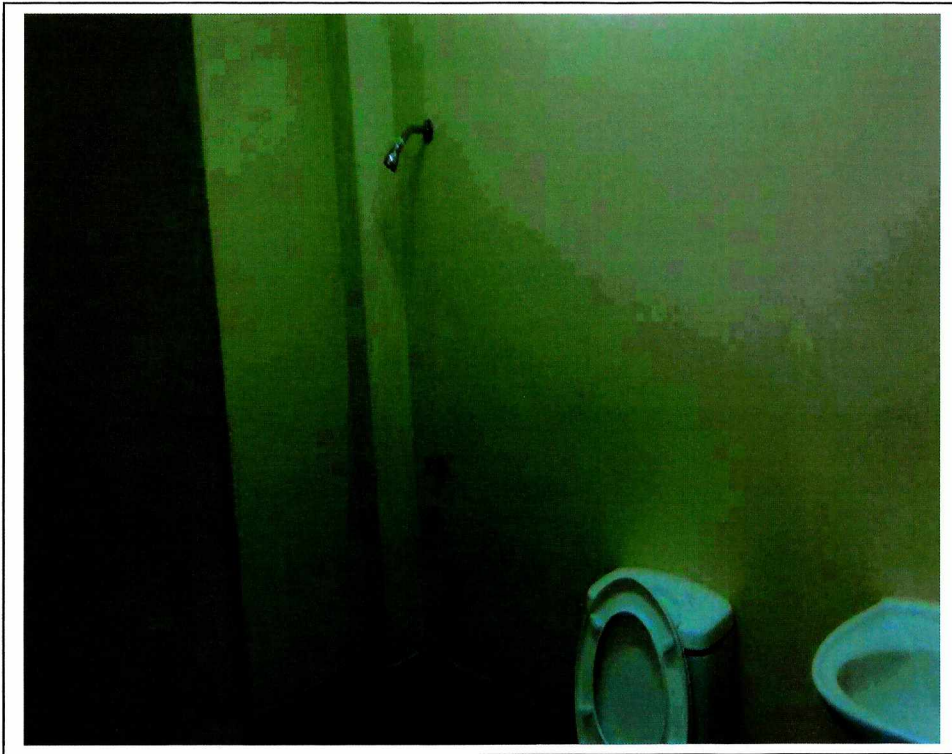
Fotografía N° 27, ubicación de ducha no concuerda con lo especificado.

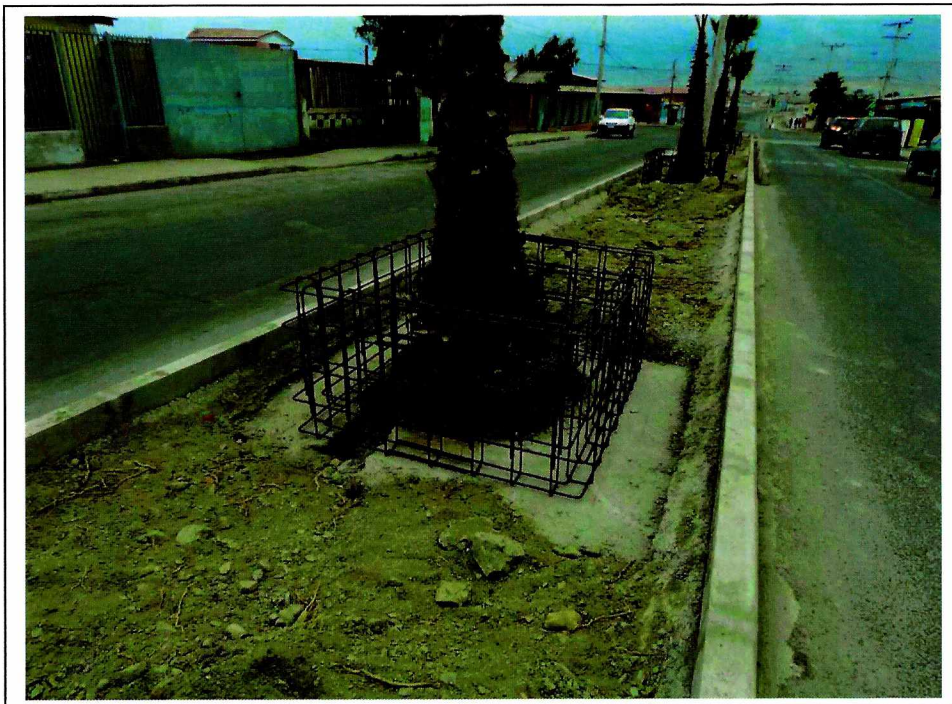
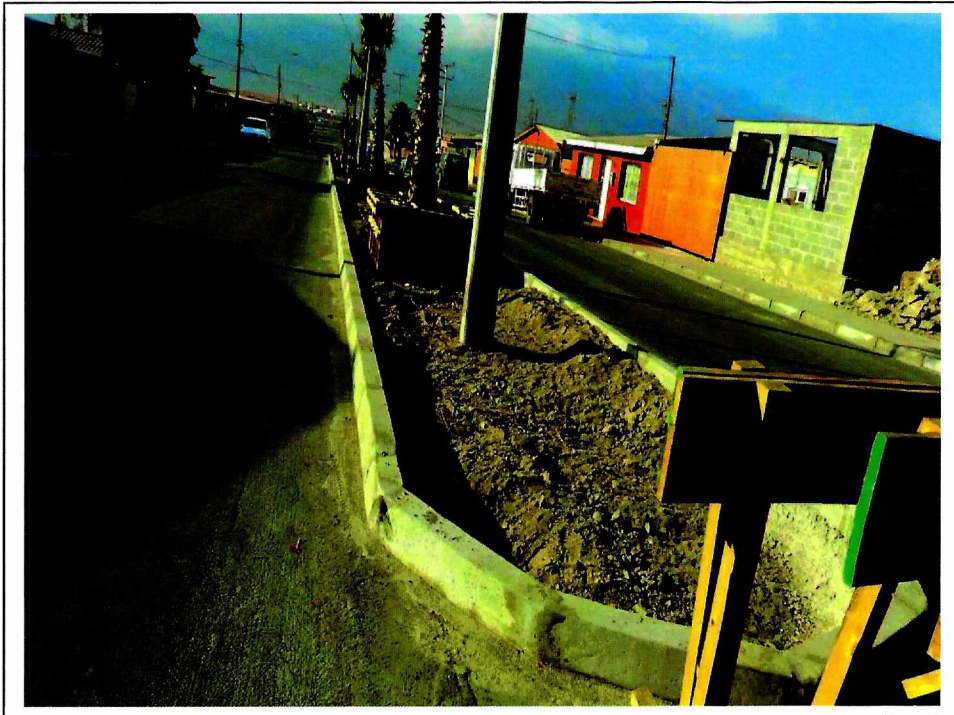
Fotografía N° 28, bandejón sin baldosa y cama de ripio, calle Latorre.

Fotografía N° 29, bandejón sin baldosa y cama de ripio, calle Latorre.

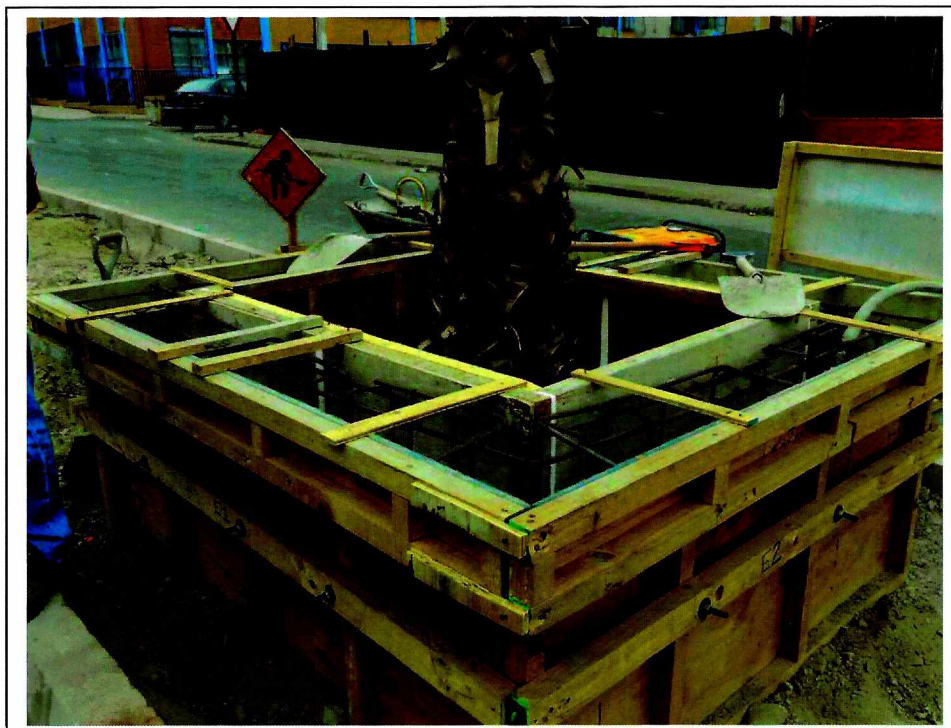
Fotografía N° 30, en jardinera aún no corresponde estuco.

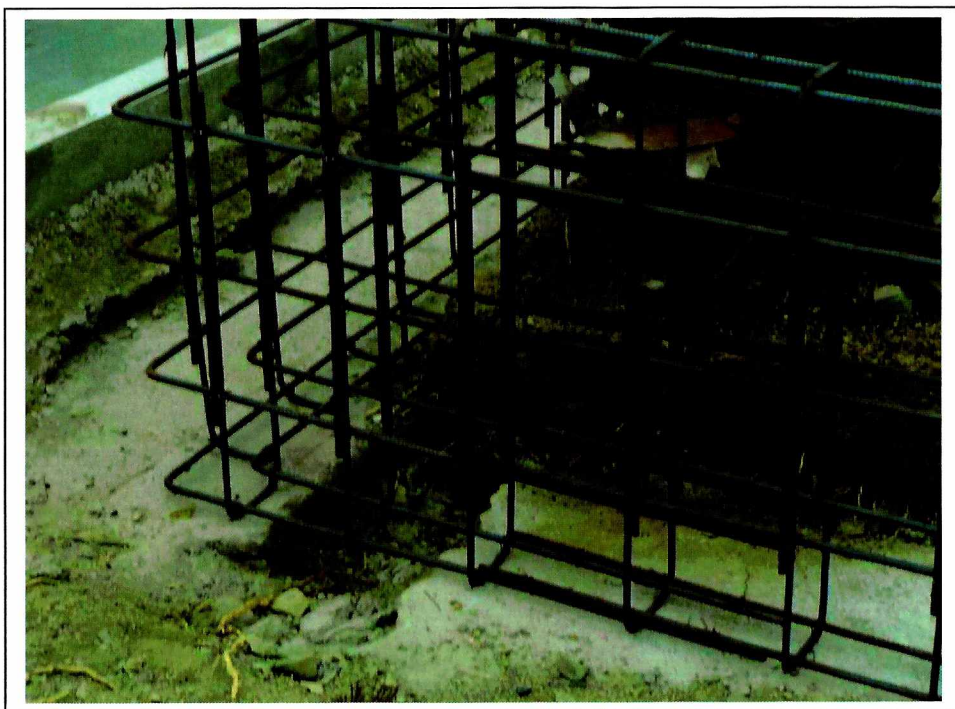
Fotografía N° 31, enfierradura no concuerda con plano del proyecto.
