**INFORME  
INSPECCIÓN TÉCNICA DE OBRA**

**Municipalidad de Chañaral**

**Número de Informe: 37/2012  
25 de febrero del 2013**

**INFORME FINAL N° 37 DE 2012,  
SOBRE INSPECCIÓN TÉCNICA DE  
OBRAS, EN LA MUNICIPALIDAD DE  
CHAÑARAL.**

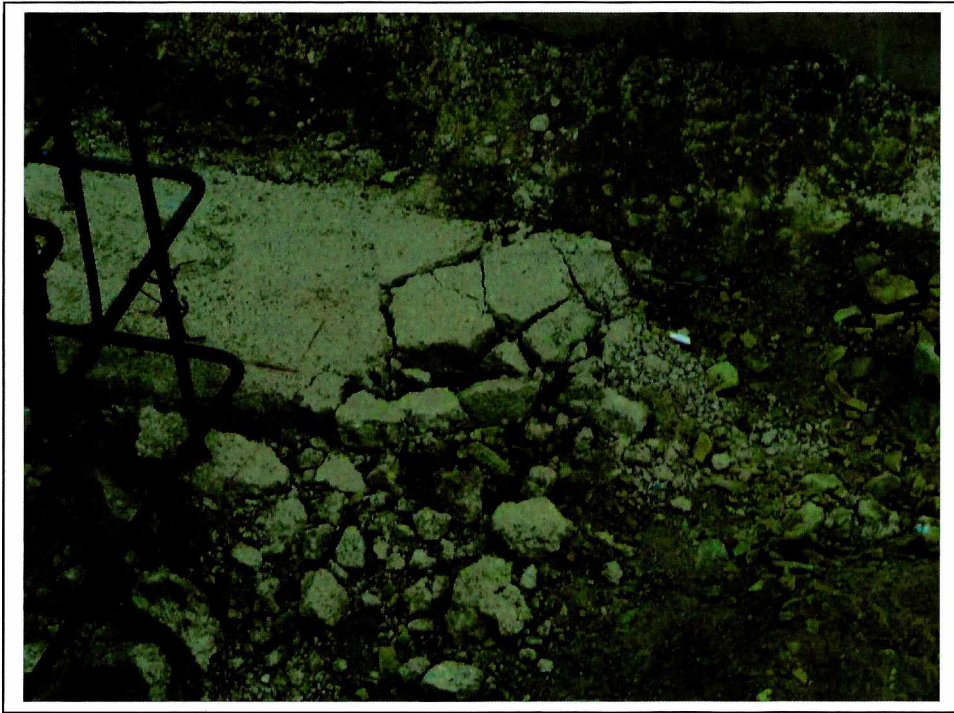
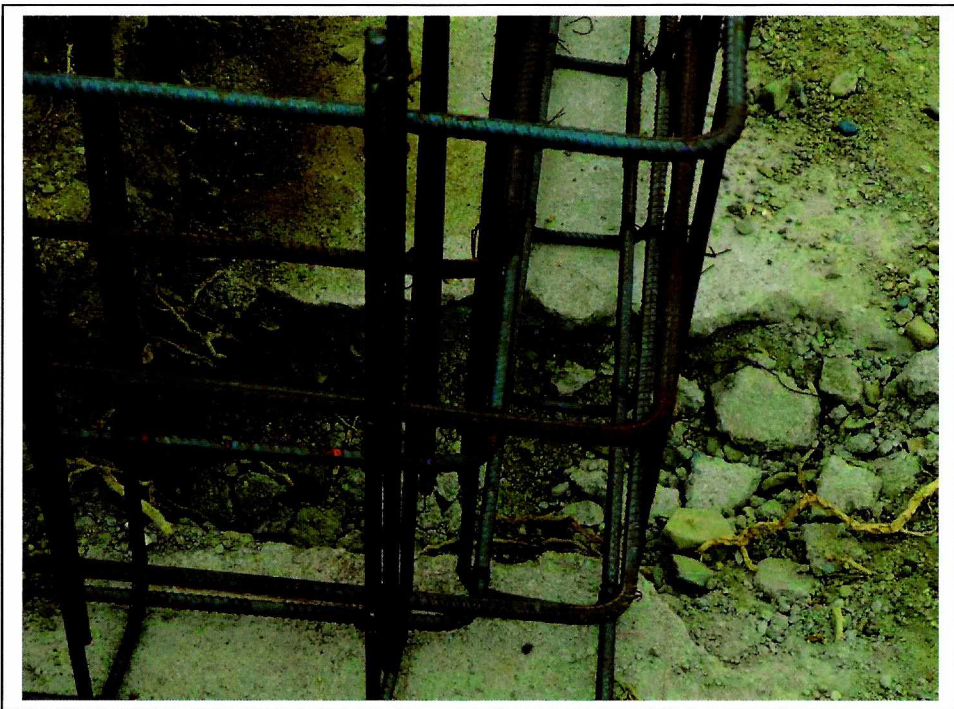
Fotografía N° 32, base bajo de emplantillado de soleras jardinera.

Fotografía N° 33, base bajo de emplantillado de soleras jardinera.

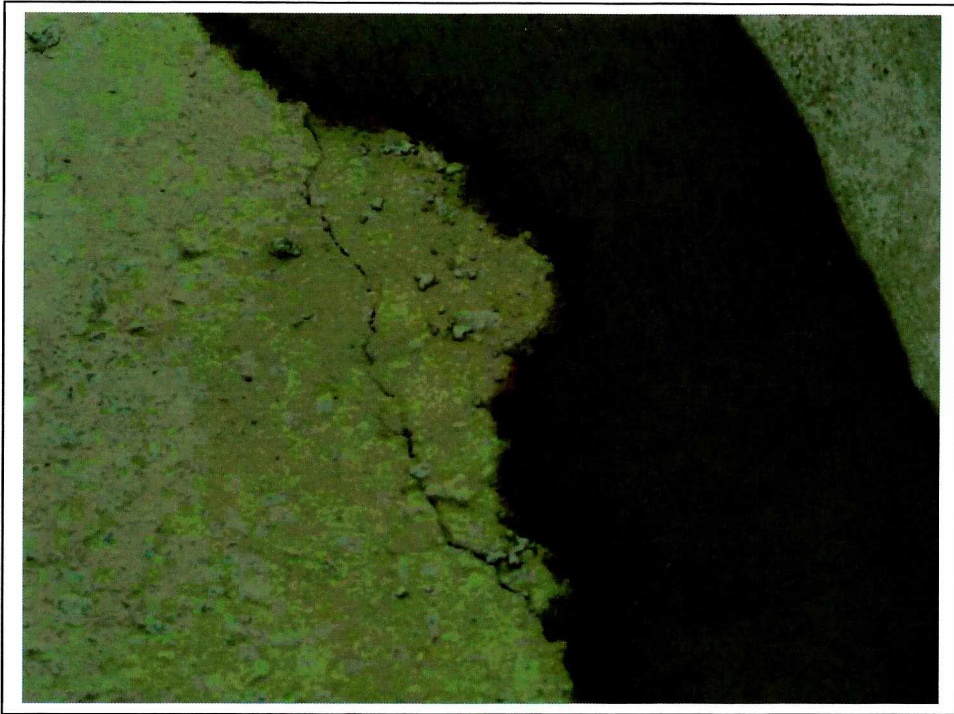
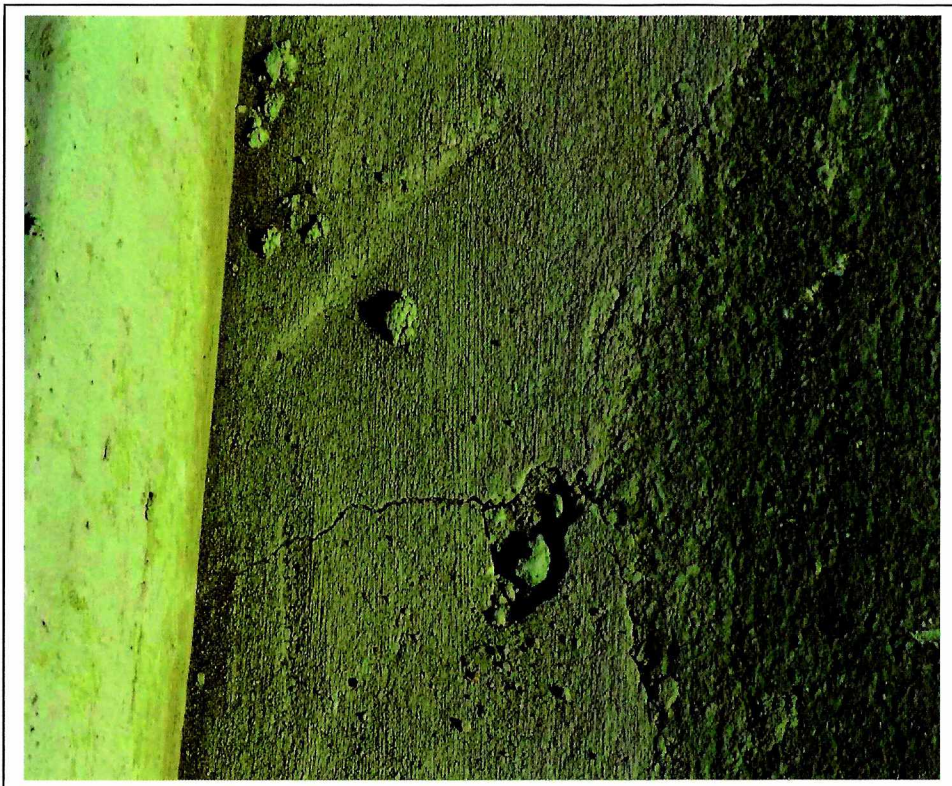
No hubo instrucción de la I.T.O. sobre la decisión de pavimentar con mortero de cemento - arena los quiebres de calzada de asfalto, al instalar las soleras de hormigón para separar los bandejones de la calzada de calles Latorre. Estos pavimentos presentaban defectos, los cuales se aprecian en las fotografías N°s. 34 y 35 del Anexo. Además este tipo de material no va acorde al material usado en la calzada, la cual es asfalto.

Fotografía N° 34, defecto en reposición de pavimento calzadas.

Fotografía N° 35, defecto en reposición de pavimento calzadas.

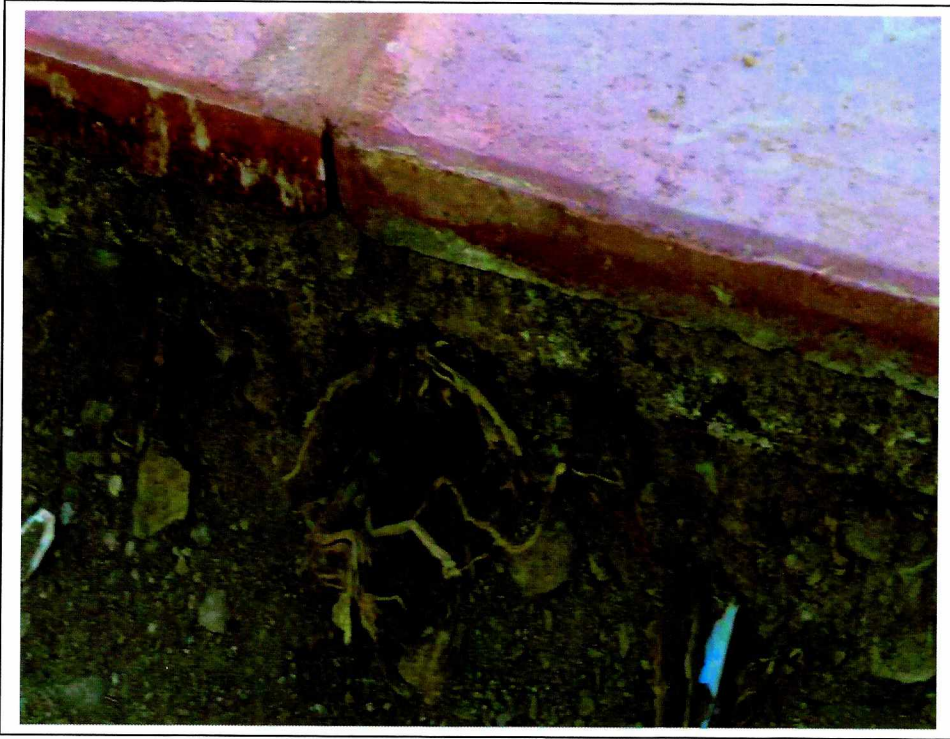
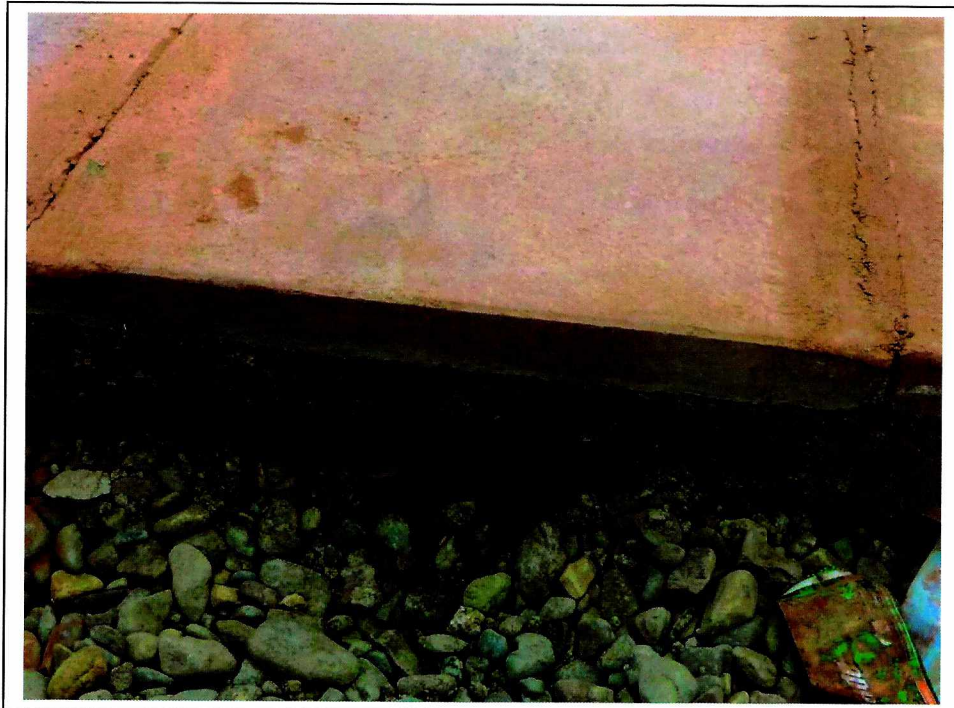
Fotografía N° 36, base de baldosa.

En la respuesta de la municipalidad, la I.T.O. corrobora la situación observada, puesto que indica que se detectó deficiencia en la calidad de material utilizado para la base de la partida de baldosas, por lo tanto, se solicitaron muestras y se instruyó la ejecución del resto de la partida en estricto acuerdo de las especificaciones técnicas. Adjunta imágenes de los trabajos posteriores respecto el mejoramiento de la partida y certificación de la base para piso de baldosa.
