# **INFORME INSPECCIÓN TÉCNICA DE OBRA**

**Número de Informe: 8/2013  
27 de Diciembre de 2013**

**INFORME FINAL N° 8 DE 2013, SOBRE  
INSPECCIÓN TÉCNICA A LA OBRA:  
"AMPLIACIÓN EDIFICIO CONSISTORIAL,  
DIEGO DE ALMAGRO".**

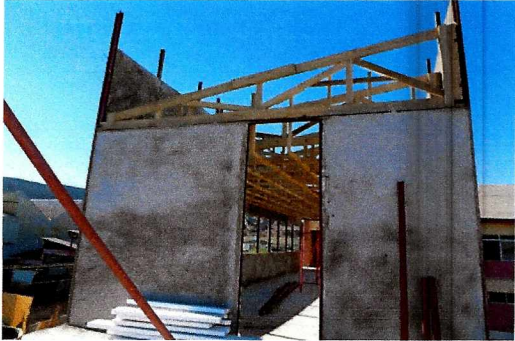
En terreno se observó que en la ejecución de las cerchas de la techumbre se utilizaron maderas con presencia de nudos en áreas de esfuerzo y médula, contraviniendo lo establecido en letra c), generalidades, de las Especificaciones Técnicas, EE.TT., que establece que en las maderas no deben existir hongos, nudos u otros defectos que pudieran afectar su comportamiento estructural o duración. Igualmente exige que no presenten defectos superficiales que alteren la percepción visual.

Cabe hacer presente que la unión de los elementos fue realizada mediante clavos, los cuales en algunos casos eran de longitud mayor al ancho de la madera, quedando las puntas sobresalientes, afectando incluso la pieza por rajadura. Al respecto, es dable señalar que el numeral 3.5.1 de las Especificaciones Técnicas, EE.TT., sólo indica que esta partida se ceñirá al proyecto de cálculo estructural, el cual en su numeral 4.4 indica la utilización de pino radiata, de escuadrías 2" x 4" y 2" x 6", sin especificar método de unión, ni exigencias mínimas (ver anexo, fotografías N°s. 1 a 6).

| Fotografía N° 1: Cercha | Fotografía N° 2: Madera con presencia de médula |

Conforme a los antecedentes acompañados por la autoridad edilicia en su respuesta, se procede a mantener la observación formulada, por cuanto no se evidencia la aceptación expresa a estas reparaciones por parte de la inspección técnica de la obra. Por lo tanto ese municipio deberá acreditar su cumplimiento proporcionando la documentación de sustento pertinente, lo cual deberá ser informado a este Organismo de Control en un plazo de 60 días a contar de la fecha de recepción del presente informe.

1. Respecto a la observación contenida en el acápite aspectos constructivos, numeral 1, en lo referente las deficiencias constructivas advertidas en la cerchas especificadas, se mantiene lo objetado por cuanto no se evidencia una aceptación expresa a las reparaciones realizadas por parte de la inspección técnica de la obra, hecho que debe ser debidamente acreditado a este Organismo de Control con los correspondientes respaldos, en un plazo de 60 días, a contar de la fecha de recepción del presente informe.

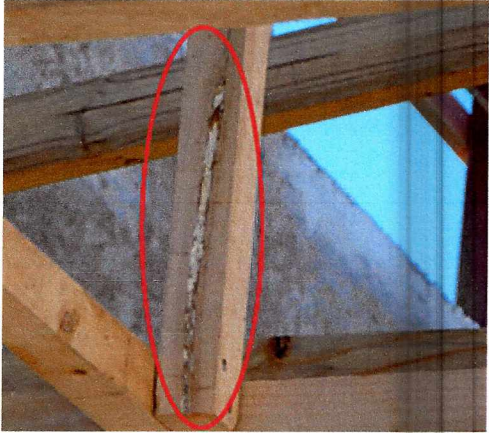
| Fotografía N° 3: Madera con presencia de médula | Fotografía N° 4: Madera con presencia de nudos |

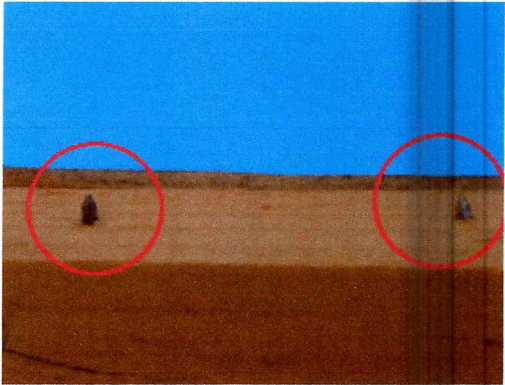
| Fotografía N° 5: Clavos. | Fotografía N° 6: Elemento afectado por rajadura. |

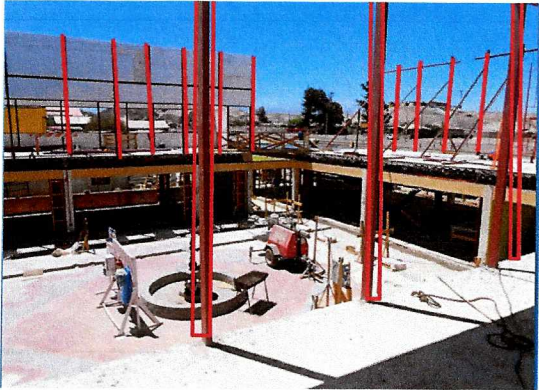
En el 2° nivel de la construcción, se observó la realización de obras de reforzamiento estructural mediante la incorporación de pilares metálicos cuadrados de 200x200x5mm, vigas rectangulares y vigas interiores, con el fin de lograr una mayor sustentación de la tabiquería. Al respecto, en el numeral 3.4.1, letra B, de las EE.TT., se indica que la estructura de segundo nivel estará conformada

El presupuesto estimativo para la nueva estructuración es de \$72.623.549, valor que considera utilidades, gastos generales e IVA incluido, según consigna informe realizado por el contratista con fecha 26 de julio de 2013 (ver anexo, fotografías N°s. 12 y 13).

| Fotografía N°11: Detalles Constructivos. Lam N° 10 | Fotografía N°12: Aumento de obra. |

En lo relativo a las observaciones detalladas en los numerales 6.1 y 6.2, se mantiene lo objetado, por cuanto esa municipalidad ratificó que no cuenta con la completa regularización administrativa de las modificaciones efectuadas, motivo por el cual dicha entidad deberá resolver e informar a este Organismo de Control en un plazo de 60 días, contados desde la fecha del presente informe, proporcionando la documentación de sustento pertinente que de cuenta de las autorizaciones del Gobierno Regional y de la autoridad municipal.

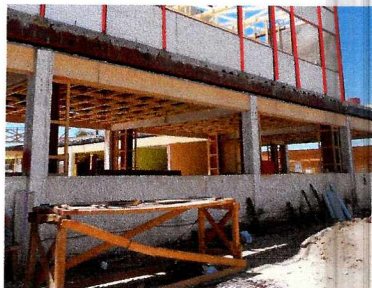
Fotografía N° 13: Aumento de obra.

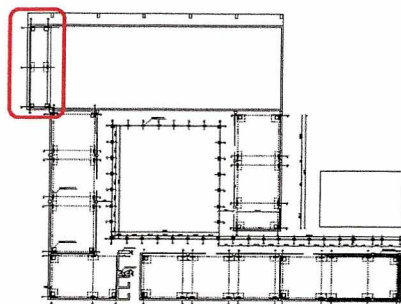
La estructura de acero de soporte en el área del auditorio se desplazó en un radio aproximado de 20 cm. Tal modificación implicó la reubicación de 5 pilares y la eliminación de uno de ellos, en los ejes A, B, 1, 2 y 3 según planta de fundaciones, lámina N° 4 de arquitectura. Esa modificación, según I.T.O. en certificado N°127, de 5 de noviembre de 2013, se realizó con la intención de no afectar la losa existente del auditorio y evitar su perforación en el punto del pilar eliminado. La presente modificación no fue solicitada por el contratista ni aprobada por el I.T.O. en forma escrita, igualmente no se encuentran aprobadas por el GORE, ni cuenta con aprobación alcaldicia (ver anexo, fotografías N°s. 14 a 17).

Fotografía N° 14: Modificación de obra.

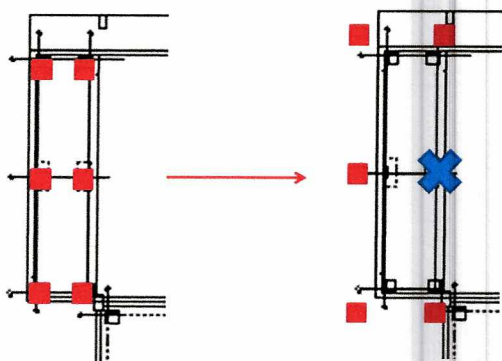
Fotografía N° 15: Modificación de obra.

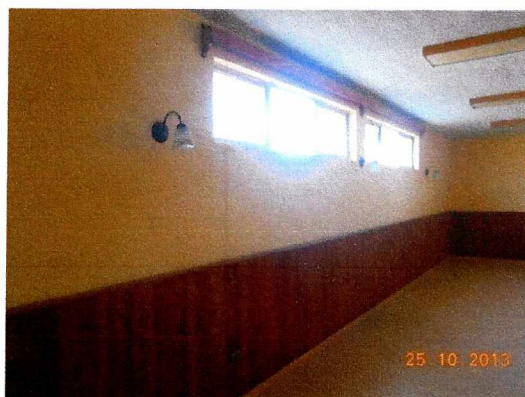
Fotografía N° 16: Modificación de obra.

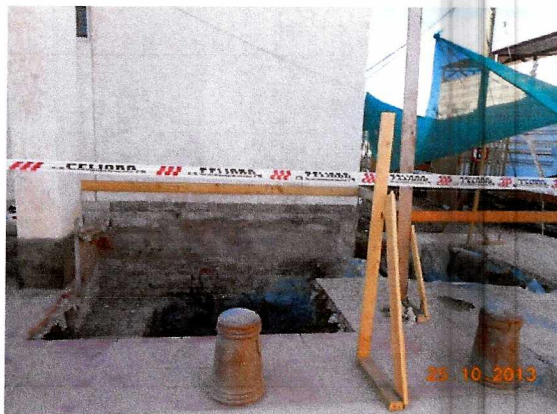
Fotografía N° 17: Modificación de obra.

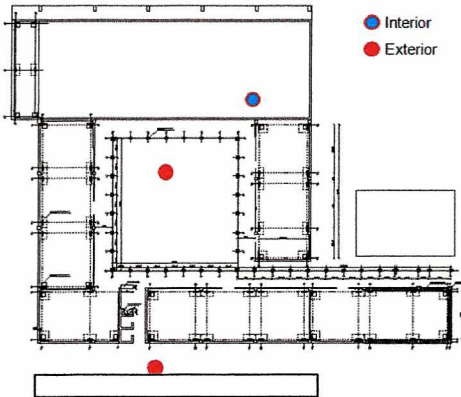
La obra cuenta con tres extintores, cantidad deficiente para una superficie de 2.496,5 m<sup>2</sup>, toda vez que el artículo 46, del decreto supremo N° 594, de 1999, del Ministerio de Salud, que Aprueba Reglamento Sobre Condiciones Sanitarias y Ambientales Básicas en los lugares de Trabajo, indica que el número mínimo de extintores deberá determinarse dividiendo la superficie a proteger por la superficie de cubrimiento máxima del extintor, indicada en la tabla del mismo artículo y aproximar el valor resultante al entero superior. Realizado el cálculo, con el extintor de mayor potencia, para los 420 m<sup>2</sup> de superficie cubierta, se obtiene un mínimo de 6 extintores.

Fotografía N° 26: Ubicación de extintores.

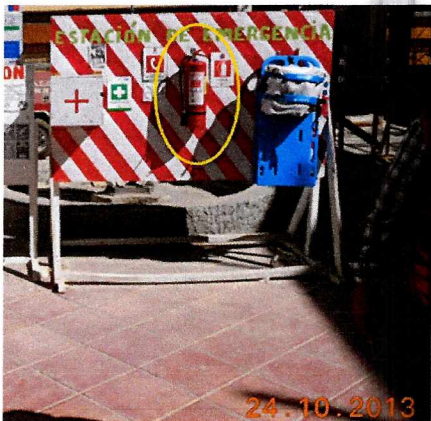
Fotografía N° 27: Extintor al exterior.

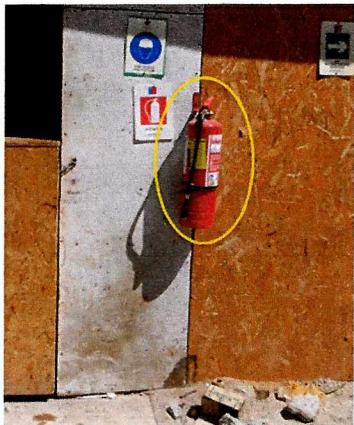
Fotografía N° 28: Extintor al exterior.

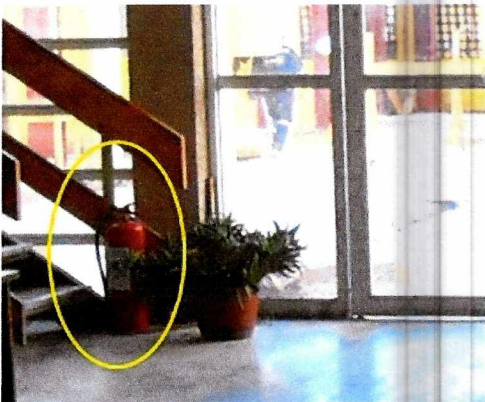
Fotografía N° 29: Extintor interior.

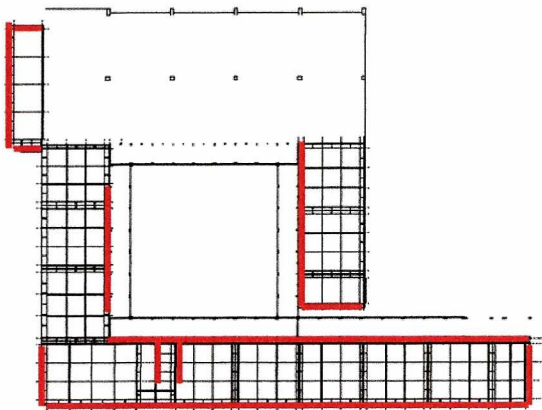
Fotografía N° 30: Ausencia de barandas.

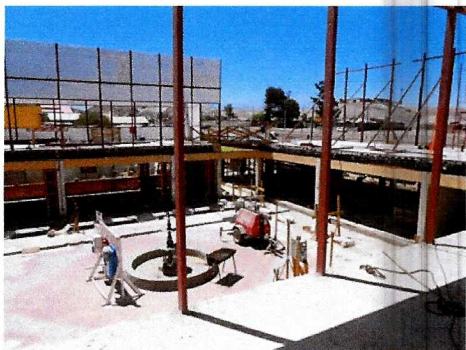
Fotografía N° 31: Ausencia de barandas.

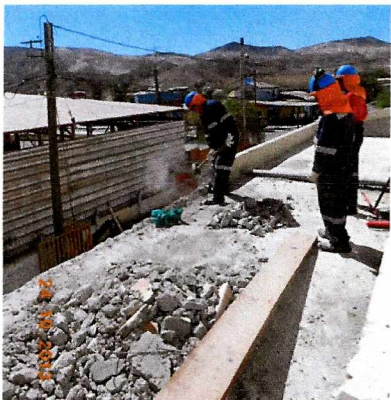
Fotografía N° 32: Ausencia de barandas.

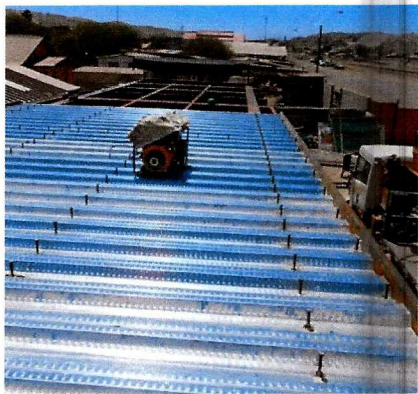
Fotografía N° 33: Ausencia de barandas.

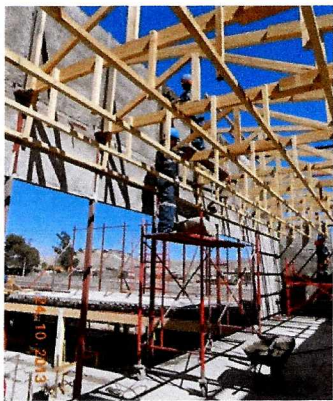
Fotografía N° 34: Trabajadores en altura.

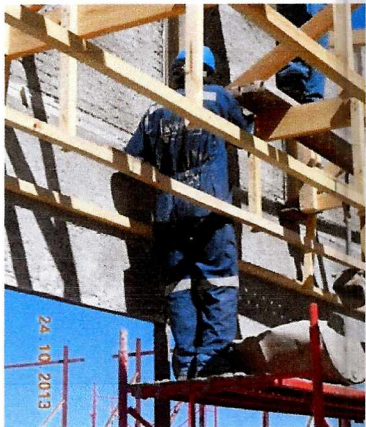
Fotografía N° 35: Trabajadores en altura.

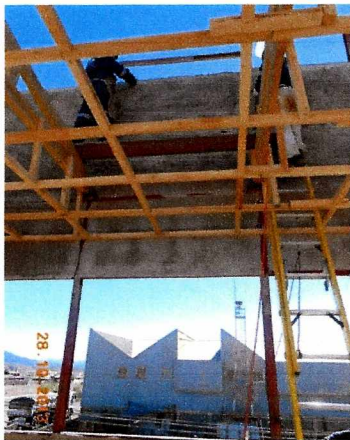
Fotografía N° 36: Trabajadores en altura.

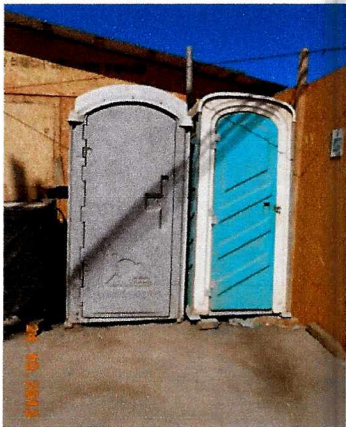
Lo anteriormente expuesto da cuenta de una inobservancia del artículo 23, del precitado decreto N° 594, toda vez que éste señala además del mínimo de dos excusados, un mínimo de dos lavatorios y tres duchas para un rango de 21 a 30 personas. Igualmente se ha incumplido con el artículo 21 del mismo documento, donde se exige que todo lugar de trabajo esté provisto de servicios higiénicos, que dispondrán como mínimo de excusado y lavatorio. Asimismo, dicha norma exige que cuando la naturaleza del trabajo implique contacto con sustancias tóxicas o cause suciedad corporal, deberá disponerse de duchas con agua fría y caliente para los trabajadores afectados (ver anexo, fotografías N°s. 37 a 38).

Fotografía N° 37: Servicios higiénicos.

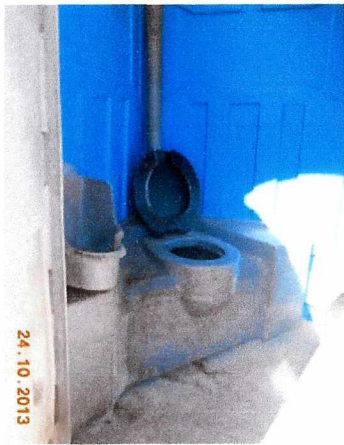
Fotografía N° 38: Servicios higiénicos.
