INSPECCIÓN DE OBRA PÚBLICA

MUNICIPALIDAD DE LO PRADO

INFORME N° 1.028 DE 2019.

INFORME FINAL N° 1.028, DE 2019,
SOBRE INSPECCIÓN DE OBRA
PÚBLICA AL CONTRATO
“CONSTRUCCIÓN SEGUNDA ETAPA
ESTADIO LO PRADO”, EJECUTADO
POR LA MUNICIPALIDAD DE LO PRADO.

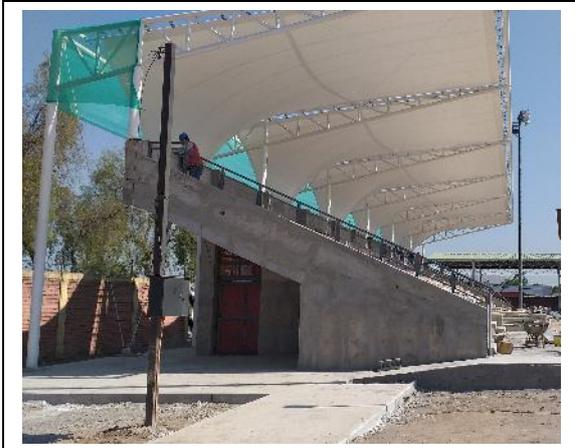
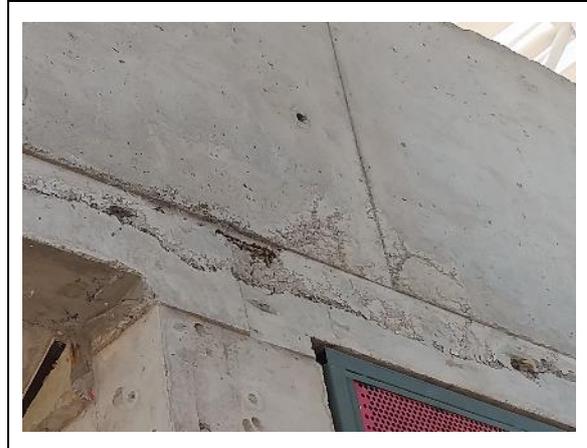
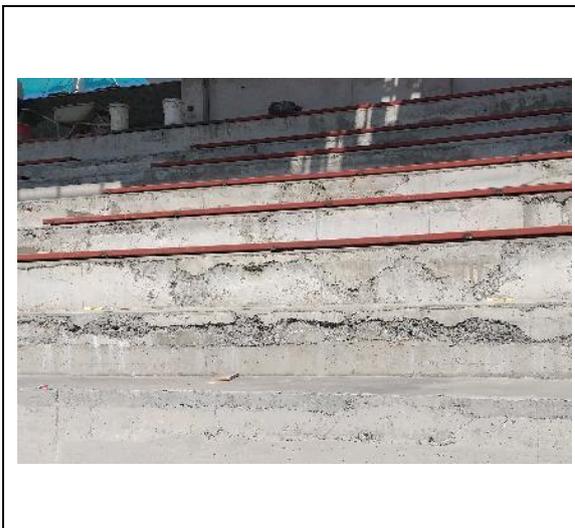
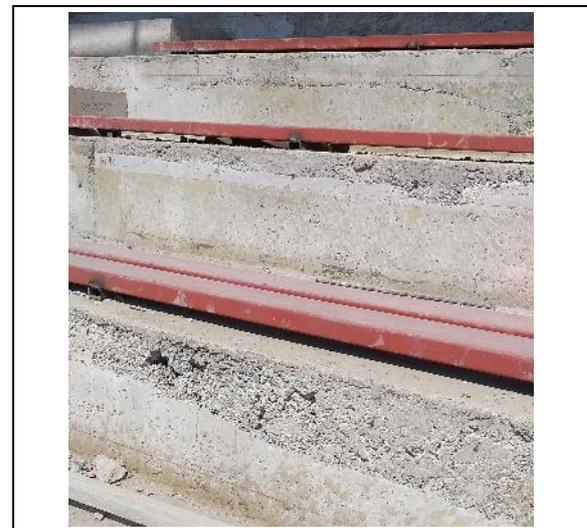
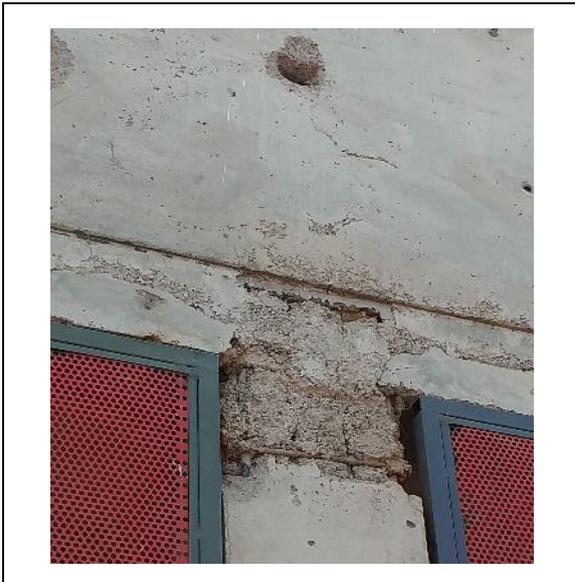
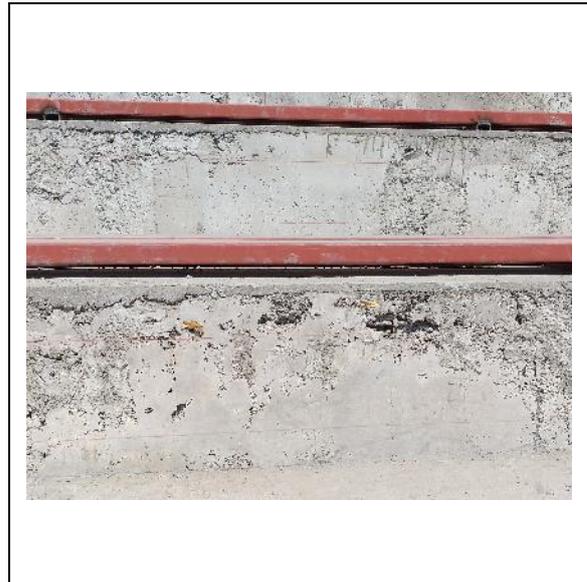
Nº	PARTIDA	HALLAZGO	NORMA VULNERADA	RESPALDO
1	2.4, "Hormigón", 2.4.1.5, "Gradas".	Para el volumen correspondiente al sector de las graderías, se verificó la existencia de nidos de piedra en muros y gradas, como también, se advirtió que los elementos hormigonados presentan enfierradura a la vista en esos sectores.	Las situaciones descritas vulneran lo establecido en el numeral 12 de la NCh 170, de 2016, Hormigón - Requisitos generales, aprobada por decreto N° 79, de 2017, del Ministerio de Obras Públicas, que indica que la compactación se debe efectuar con los equipos adecuados y mediante los procedimientos necesarios para que, manteniendo la homogeneidad del hormigón, se obtenga la máxima compacidad eliminando el exceso de aire atrapado, asegurando que las armaduras queden completamente embebidas en el hormigón y se obtenga la terminación superficial requerida.	Anexo N° 2, fotografías N°s. 1 a 6.

Fotografía N°	1
Fecha	22-11-2019
Observación	N° 1, del acápite I, "Aspectos constructivos".
Ubicación	Graderías.
Contenido	Muros presentan nidos de piedra.

Fotografía N°	2
Fecha	22-11-2019
Observación	N° 1, del acápite I, "Aspectos constructivos".
Ubicación	Graderías.
Contenido	Muros presentan nidos de piedra.

Fotografía N°	3
Fecha	22-11-2019
Observación	N° 1, del acápite I, "Aspectos constructivos".
Ubicación	Graderías.
Contenido	Presencia de nidos de piedra.

Fotografía N°	4
Fecha	22-11-2019
Observación	N° 1, del acápite I, "Aspectos constructivos".
Ubicación	Graderías.
Contenido	Presencia de nidos de piedra.

Fotografía N°	5
Fecha	22-11-2019
Observación	N° 1, del acápite I, "Aspectos constructivos".
Ubicación	Graderías.
Contenido	Enfierradura a la vista.

Fotografía N°	6
Fecha	22-11-2019
Observación	N° 1, del acápite I, "Aspectos constructivos".
Ubicación	Graderías.
Contenido	Enfierradura a la vista.

CONCLUSIÓN		En vista a que lo dispuesto por la Municipalidad de Lo Prado, para la corrección de los defectos constructivos observados, corresponde a acciones futuras, cabe mantener la observación formulada, debiendo el municipio exigir al contratista la corrección de las deficiencias advertidas, lo que será materia de un futuro seguimiento que efectúe este Ente de Control. (C)

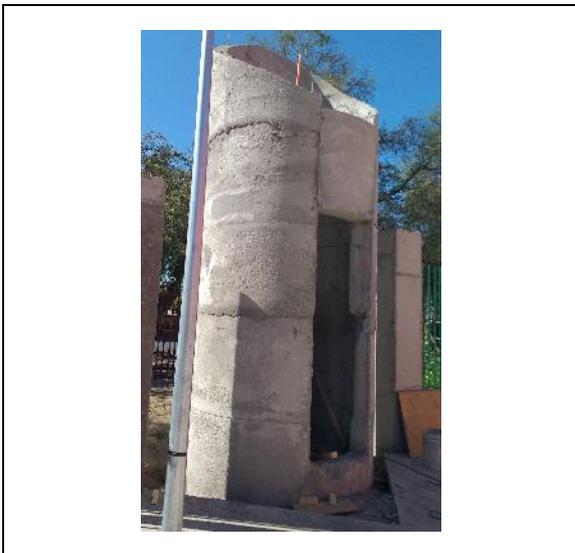
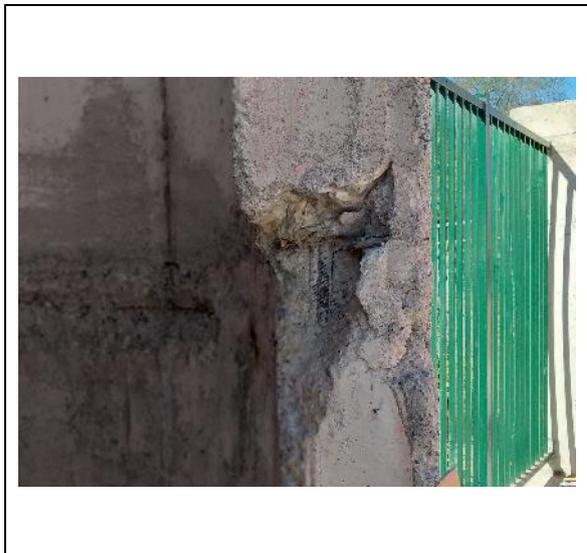
2	2.4, "Hormigón", 2.4.1.2, "Muros, tabiques, pilares y machones".	De similar manera, en boletarías se comprobó que una de ellas presenta enfierradura a la vista.	Asimismo, no se avienen con lo indicado en los puntos 2.4.2, "Armaduras de acero", y 2.5, "Moldajes", de las especificaciones técnicas, que indican que las armaduras deben tener un recubrimiento entre 1.5 y 5 cm, y que se debe asegurar una terminación de los hormigones lisa, nivelada y aplomada, respectivamente.	Anexo N° 2, fotografías N°s. 7 y 8.
RESPUESTA DEL SERVICIO		En su respuesta a las objeciones detalladas en los numerales 1 y 2 precedentes, la Municipalidad de Lo Prado señaló el procedimiento que realizará la empresa constructora para tratar las fallas identificadas, esto es, utilizando medios mecánicos, procederán a demoler todos los sectores con nidos de piedra o donde la armadura quedo a la vista, se limpiará la superficie y se aplicará un puente adherente tipo Sikadur 32, se inyectará hormigón hasta recubrir en su totalidad el sector intervenido y como terminación y a modo de enlucido, se aplicará producto tipo Pasticem.

Fotografía N°	7
Fecha	29-11-2019
Observación	N° 2, del acápite I, "Aspectos constructivos".
Ubicación	Boletería.
Contenido	Enfierradura a la vista.

Fotografía N°	8
Fecha	29-11-2019
Observación	N° 2, del acápite I, "Aspectos constructivos".
Ubicación	Boletería.
Contenido	Enfierradura a la vista.

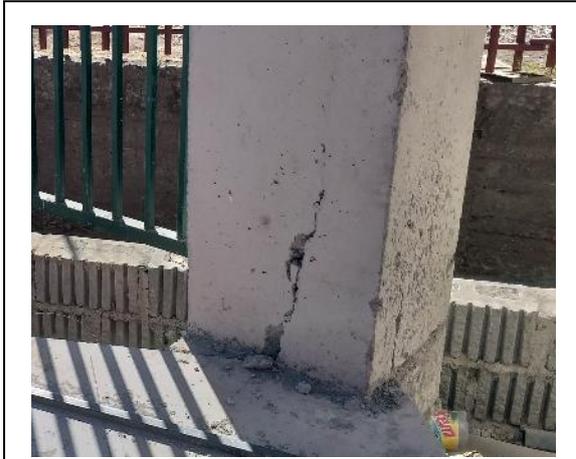
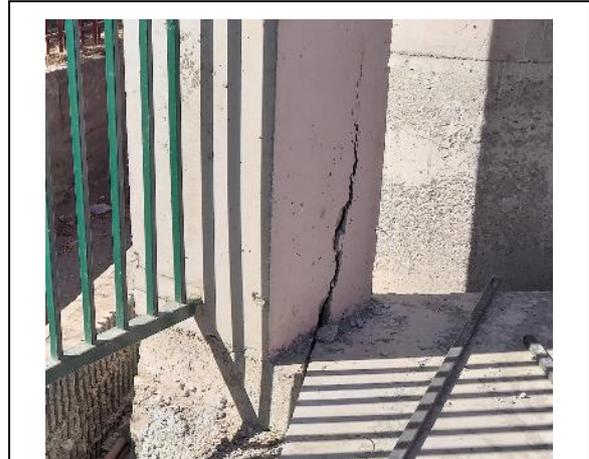
N°	PARTIDA	HALLAZGO	NORMA VULNERADA	RESPALDO
3	4.7.3, "Pilares de hormigón armado".	En el cierre perimetral se advirtió una grieta en un pilar de hormigón, a partir de la base del elemento.	<p>Las situaciones descritas vulneran lo establecido en el numeral 12 de la NCh 170, de 2016, Hormigón - Requisitos generales, aprobada por decreto N° 79, de 2017, del Ministerio de Obras Públicas, que indica que la compactación se debe efectuar con los equipos adecuados y mediante los procedimientos necesarios para que, manteniendo la homogeneidad del hormigón, se obtenga la máxima compacidad eliminando el exceso de aire atrapado, asegurando que las armaduras queden completamente embebidas en el hormigón y se obtenga la terminación superficial requerida.</p> <p>Asimismo, no se avienen con lo indicado en los puntos 2.4.2, "Armaduras de acero", y 2.5, "Moldajes", de las especificaciones técnicas, que indican que las armaduras deben tener un recubrimiento entre 1.5 y 5 cm, y que se debe asegurar una terminación de los hormigones lisa, nivelada y aplomada, respectivamente.</p>	Anexo N° 2, fotografías N°s. 9 y 10.

RESPUESTA DEL SERVICIO		La entidad en su respuesta expresó que el pilar de hormigón, construido en la ubicación señalada en el proyecto respectivo, quedo instalado en una zona de relleno contigua a un canal de aguas lluvias a tajo abierto existente. En razón a lo anterior, por recomendación y responsabilidad del ingeniero civil del proyecto, se demolió el referido pilar y fue reemplazado con otra materialidad.		
CONCLUSIÓN		Al respecto, cabe señalar que el cambio de materialidad del referido pilar corresponde a una modificación de las condiciones del proyecto, la que debe efectuarse según lo establecido en el artículo 5.5 de las bases administrativas generales del contrato. En consecuencia, corresponde mantener la observación formulada en tanto no se presente la documentación que autorice la referida modificación, lo que será materia de un futuro seguimiento que efectúe este Ente de Control. (C)

Fotografía N°	9
Fecha	29-11-2019
Observación	N° 3, del acápite I, "Aspectos constructivos".
Ubicación	Cierre perimetral.
Contenido	Grieta en pilar de hormigón.

Fotografía N°	10
Fecha	29-11-2019
Observación	N° 3, del acápite I, "Aspectos constructivos".
Ubicación	Cierre perimetral.
Contenido	Grieta en pilar de hormigón.

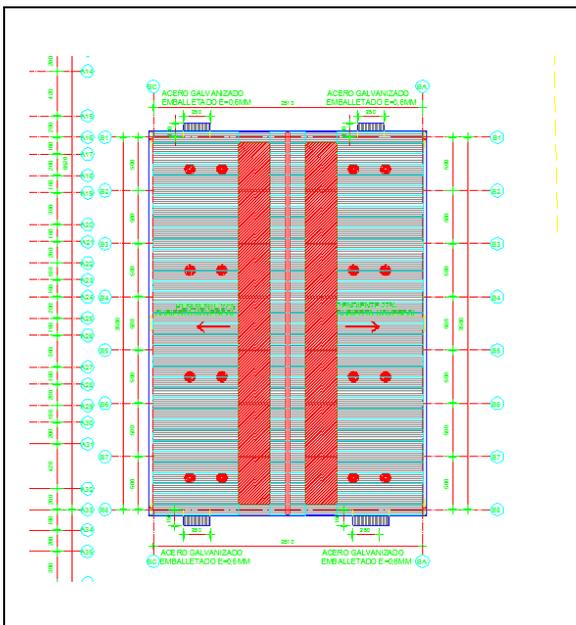
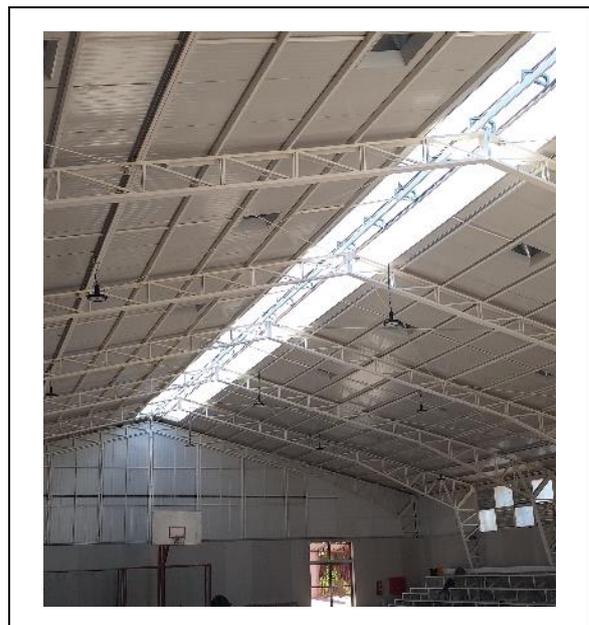
N°	PARTIDA	HALLAZGO	NORMA VULNERADA	RESPALDO
4	5.3, "Cubierta".	La cubierta del gimnasio en ejecución presenta diferencias respecto al proyecto, por cuanto este último considera la instalación de dos superficies de policarbonato en la cubierta de la techumbre -una para cada caída de agua-, no obstante en terreno se verificó que se encuentran ejecutando una sola superficie de policarbonato en la cumbre del gimnasio.	Lo anterior, infringe lo dispuesto en el punto 5.3.2 de las especificaciones técnicas y lo representado en la lámina N° ARQ 04-50, correspondiente a la planta de arquitectura de cubierta general.	Anexo N° 2, figura N° 1 y fotografía N° 11.
RESPUESTA DEL SERVICIO		Sobre el particular, el servicio respondió que con el fin de adoptar una solución constructiva adecuada y funcional, se optó por desplazar la cubierta transparente de policarbonato hacia la cumbrera -en sus dos aguas-. Agregan, que no hubo modificación en las superficies de la cubierta (Kover panel/ policarbonato), manteniendo las superficies solicitadas por contrato.

Fotografía N°	11
Fecha	29-11-2019
Observación	N° 4, del acápite I, "Aspectos constructivos".
Ubicación	Gimnasio Profesor Mario Castro.
Contenido	Proyecto de cubierta.

Fotografía N°	11
Fecha	29-11-2019
Observación	N° 4, del acápite I, "Aspectos constructivos".
Ubicación	Gimnasio Profesor Mario Castro.
Contenido	Cubierta en ejecución.

CONCLUSIÓN		De similar manera a lo señalado en el numeral anterior, el referido cambio debe ser autorizado mediante el procedimiento descrito en el citado artículo 5.5 de las bases administrativas generales, por lo que se mantiene la observación. Por consiguiente, la entidad edilicia deberá formalizar la modificación en comento, con su debida documentación de respaldo, lo que será materia de un futuro seguimiento que efectúe esta Contraloría Regional. (C)

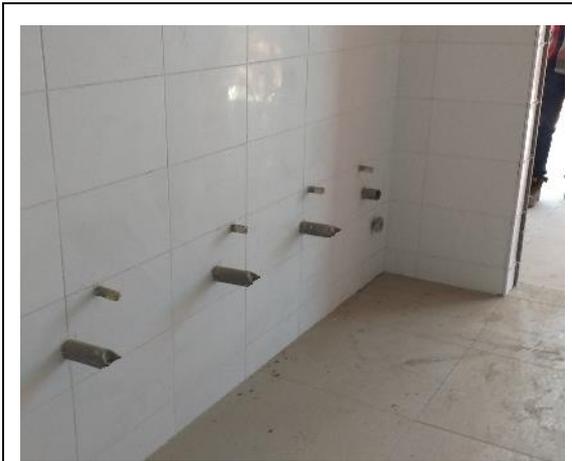
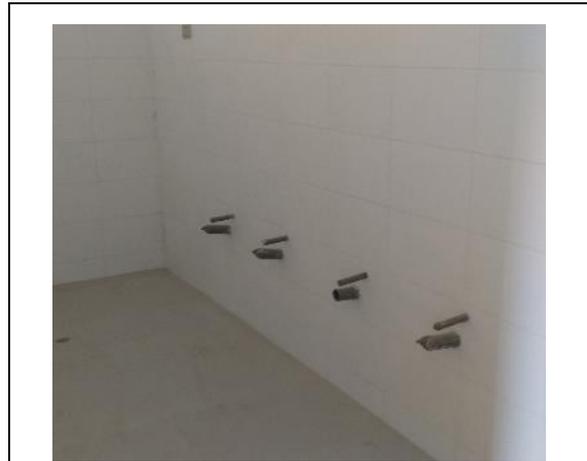
N°	PARTIDA	HALLAZGO	NORMA VULNERADA	RESPALDO
1	3.18.1.1, "Vanitorios, grifería temporizada".	Hasta el Estado de Pago N° 5 -último revisado en la presente fiscalización-, la partida en cuestión se encontraba pagada en un 49%, correspondiente a \$ 3.491.250 -costo directo-, en circunstancias que en la visita inspectiva se verificó que dicho ítem no posee avance, ya que no se encontraba instalado ninguno de estos artefactos.	Lo puntualizado contraviene lo dispuesto en el artículo 9.1 de las bases administrativas, que establecen, en lo principal, que el mandante pagará al contratista el valor de las obras ejecutadas a través de estados de pago mensuales, de acuerdo al avance efectivamente ejecutado de la obra.	Anexo N° 2, fotografías N°s. 12 a 13.

RESPUESTA DEL SERVICIO	Al respecto, la Municipalidad de Lo Prado reconoció la situación advertida, destacando que a la fecha ya han sido instalados los vanitorios contemplados en el proyecto -remitiendo un respaldo fotográfico de éstos-, superando ampliamente el porcentaje de avance y el monto pagado al Estado de Pago N° 5.
CONCLUSIONES	En consideración a que la Municipalidad de Lo Prado acreditó el avance de la partida en análisis, corresponde dar por subsanada la observación. No obstante lo anterior, el municipio deberá solventar pagos de partidas sólo de acuerdo al avance efectivamente ejecutado de la obra.

Fotografía N°	12
Fecha	29-11-2019
Observación	N° 1, del acápite II, "Aspectos técnico-administrativos".
Ubicación	Camarines.
Contenido	Vanitorios no se encuentran instalados.

Fotografía N°	13
Fecha	29-11-2019
Observación	N° 1, del acápite II, "Aspectos técnico-administrativos".
Ubicación	Camarines.
Contenido	Vanitorios no se encuentran instalados.

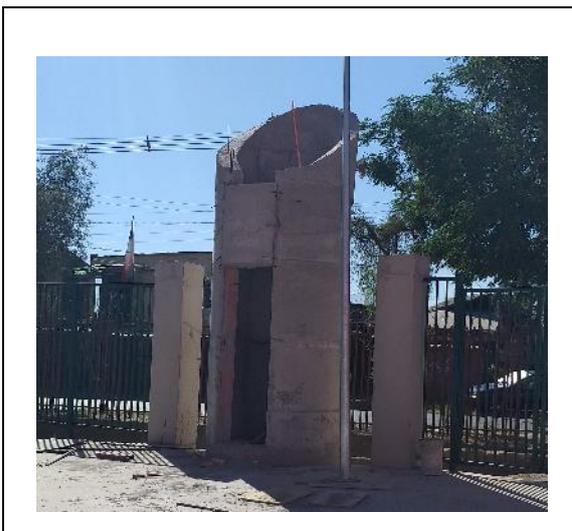
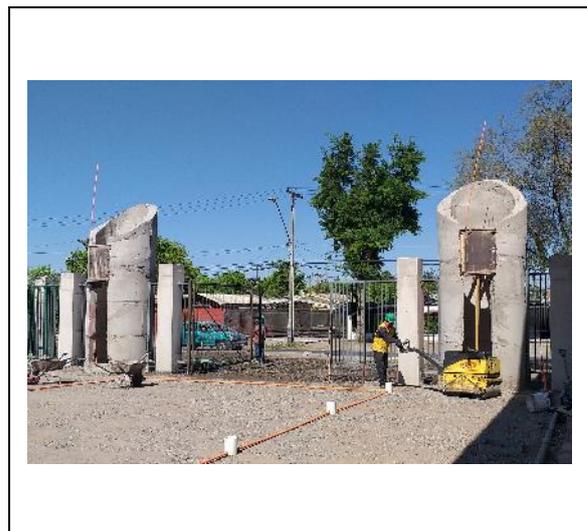
N°	PARTIDA	HALLAZGO	NORMA VULNERADA	RESPALDO
2	2.7.2.1, "Estructura de techumbre boleterías".	La Municipalidad de Lo Prado, al Estado de Pago N° 5, había pagado un 86% de la partida, equivalente a \$ 659.723 -costo directo-, pese a que en terreno se verificó que aún no ha sido iniciada, por lo que no posee avance alguno.	Lo puntualizado contraviene lo dispuesto en el artículo 9.1 de las bases administrativas, que establecen, en lo principal, que el mandante pagará al contratista el valor de las obras ejecutadas a través de estados de pago mensuales, de acuerdo al avance efectivamente ejecutado de la obra.	Anexo N° 2, fotografías N°s. 14 a 15.
RESPUESTA DEL SERVICIO		En su respuesta, la entidad edilicia señaló que la empresa se encuentra trabajando en esta partida, la que podría encontrarse finalizada a más tardar en el mes de febrero del año 2020. Además, agregan que el monto pagado se encuentra respaldado económicamente por otras partidas y por las garantías correspondientes.

Fotografía N°	14
Fecha	29-11-2019
Observación	N° 2, del acápite II, "Aspectos técnico-administrativos".
Ubicación	Boleterías.
Contenido	Estructura de techumbre no se encuentra ejecutada.

Fotografía N°	15
Fecha	29-11-2019
Observación	N° 2, del acápite II, "Aspectos técnico-administrativos".
Ubicación	Boleterías.
Contenido	Estructura de techumbre no se encuentra ejecutada.

CONCLUSIÓN		En consideración a que el municipio no aporta antecedentes que den cuenta del avance de la referida partida, corresponde mantener la observación formulada. Luego, el municipio deberá aportar la documentación que confirme la ejecución de la partida, lo que se revisará en un futuro seguimiento que efectúe esta Contraloría Regional. (AC)
