# INFORME FINAL

## Municipalidad de Quilicura

Número de Informe Final: N° 911/2019  
16 de diciembre de 2019

INFORME FINAL N° 911, DE 2019,  
SOBRE AUDITORÍA AL ESTADO DE LA  
INFRAESTRUCTURA DE LOS ESTABLE-  
CIMIENTOS EDUCACIONALES DEPENDI-  
ENTES Y ADMINISTRADOS POR LA  
MUNICIPALIDAD DE QUILICURA.

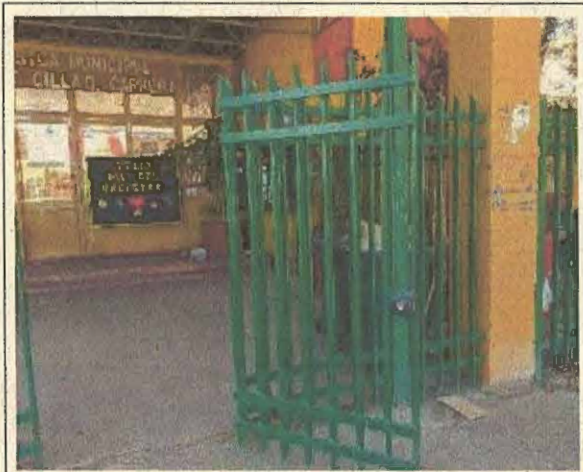
Fotografía N° 1

Fecha	7-11-2019
Ubicación	Puerta de acceso. Escuela Mercedes Fontecilla de Carrera.
Contenido	Puerta de acceso al establecimiento abate hacia el interior.

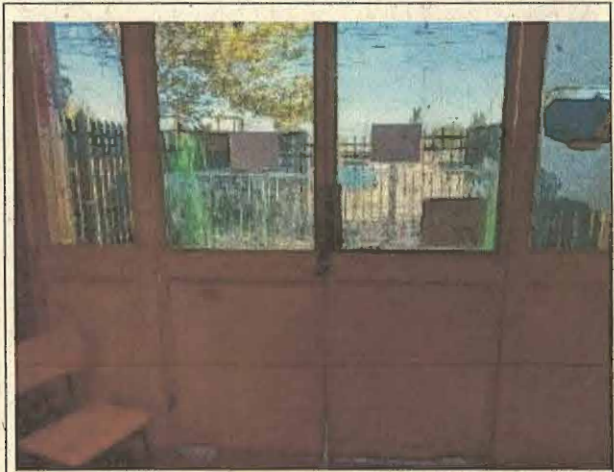
Fotografía N° 2

Fecha	7-11-2019
Ubicación	Puerta de salida. Escuela Mercedes Fontecilla de Carrera.
Contenido	Puerta de salida al establecimiento abate hacia el interior.

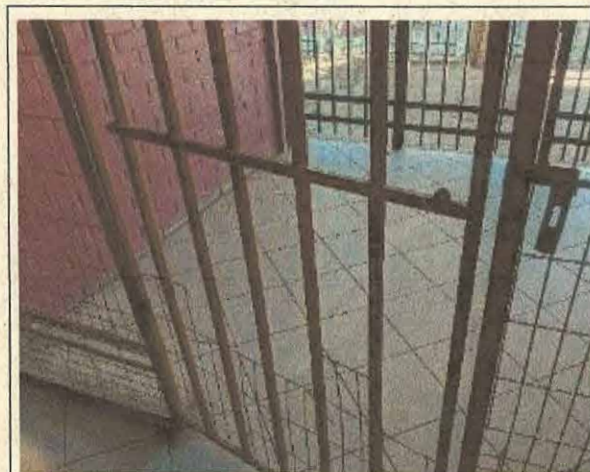
Fotografía N° 3

Fecha	7-11-2019
Ubicación	Puerta de salida. Escuela Mercedes Fontecilla de Carrera.
Contenido	Puerta de salida al establecimiento abate hacia el interior.

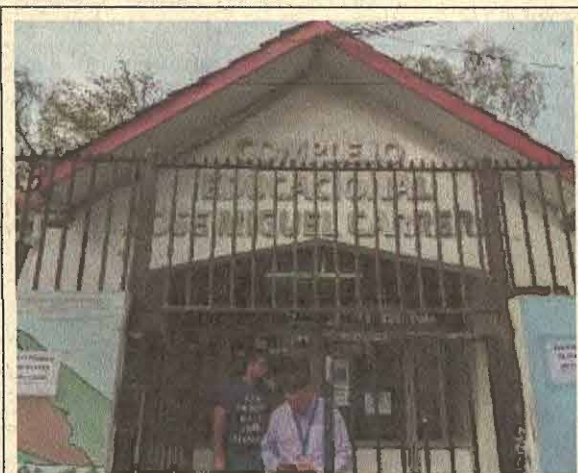
Fotografía N° 7

Fecha	8-11-2019
Ubicación	Acceso establecimiento por calle José Francisco Vergara N° 399. Complejo Educativo José Miguel Carrera.
Contenido	Puertas de acceso que son parte de la vía de evacuación abaten hacia el interior.

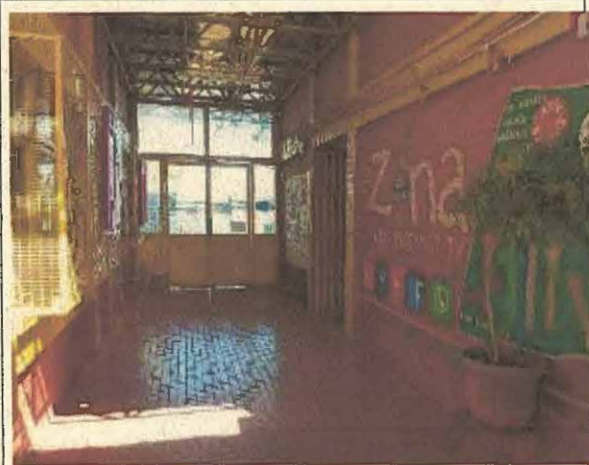
Fotografía N° 9

Fecha	7-11-2019
Ubicación	Vía de evacuación. Escuela Mercedes Fontecilla de Carrera.
Contenido	Puerta de salida que forma parte de la vía de evacuación es de 92 cm.

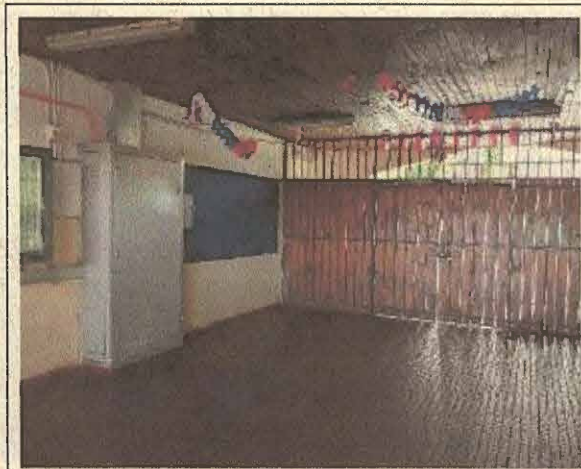
Fotografía N° 13

Fecha	8-11-2019
Ubicación	Vía de evacuación. Complejo Educativo José Miguel Carrera.
Contenido	Falta de señalización de vía de evacuación.

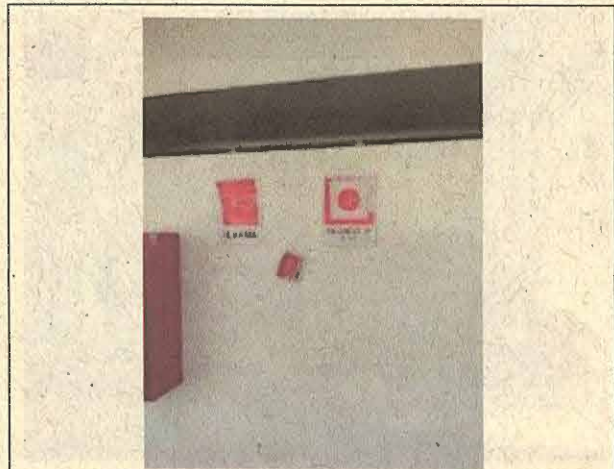
Fotografía N° 14

Fecha	5-11-2019
Ubicación	Segundo piso. Escuela Luis Cruz Martínez
Contenido	Señalética del establecimiento ilegible.

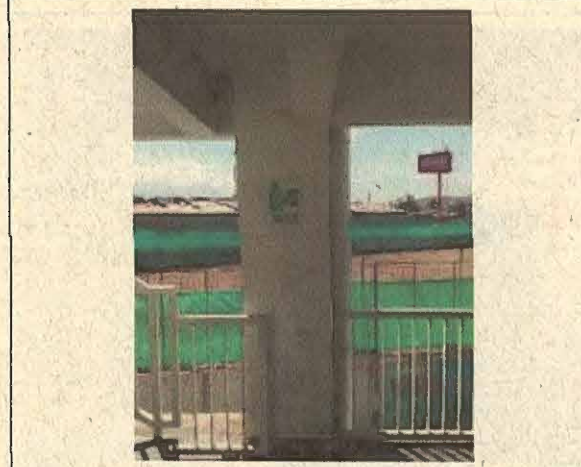
Fotografía N° 15

Fecha	5-11-2019
Ubicación	Segundo piso, Escuela Luis Cruz Martínez
Contenido	Señalética del establecimiento ilegible.

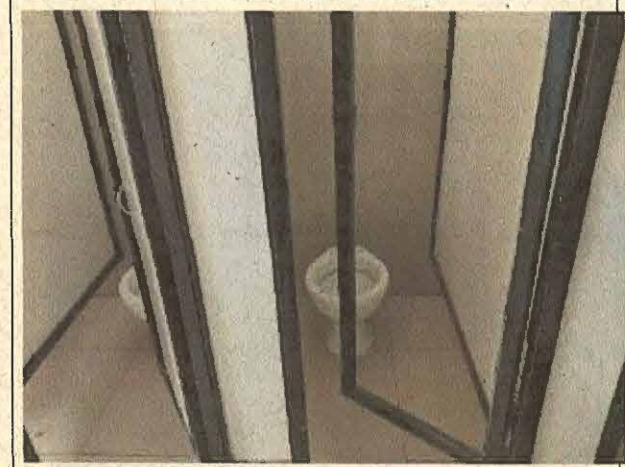
Fotografía N° 16

Fecha	7-11-2019
Ubicación	Baño damas. Escuela Mercedes Fontecilla de Carrera.
Contenido	Puerta de baño solo con marco.

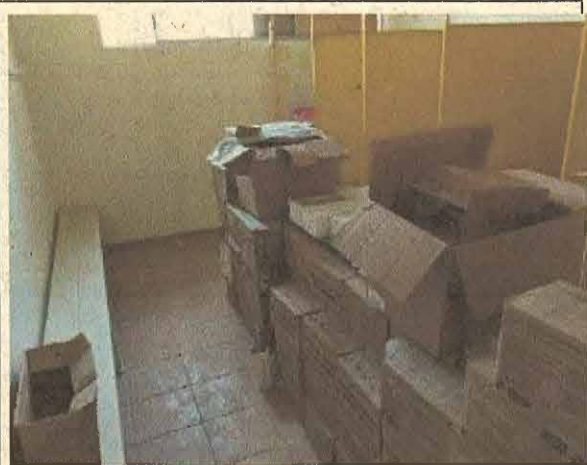
Fotografía N° 21

Fecha	8-11-2019
Ubicación	Ducha mujeres. Sector patio techado. Complejo Educacional José Miguel Carrera.
Contenido	Acopio de materiales. Duchas inhabilitadas.

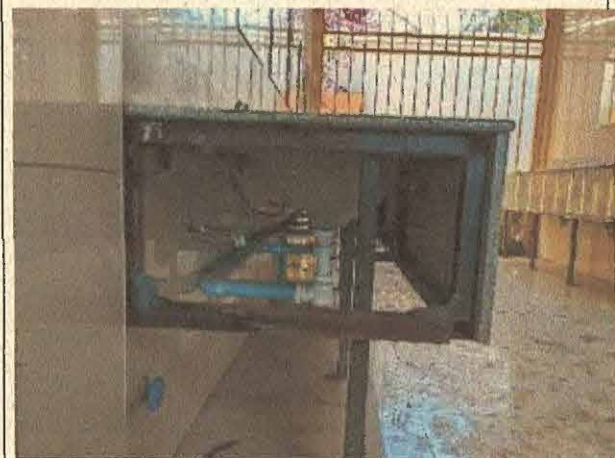
Fotografía N° 24

Fecha	7-11-2019
Ubicación	Baño damas, sector norte. Escuela Mercedes Fontecilla de Carrera.
Contenido	Estructura oxidada y cubierta lateral deteriorada en lavamanos.

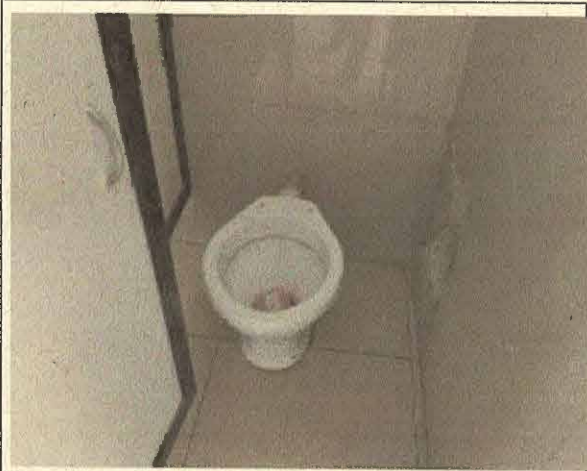
Fotografía N° 25

Fecha	7-11-2019
Ubicación	Baño damas, sector norte. Escuela Mercedes Fontecilla de Carrera.
Contenido	Porcelanato dañado en muro.

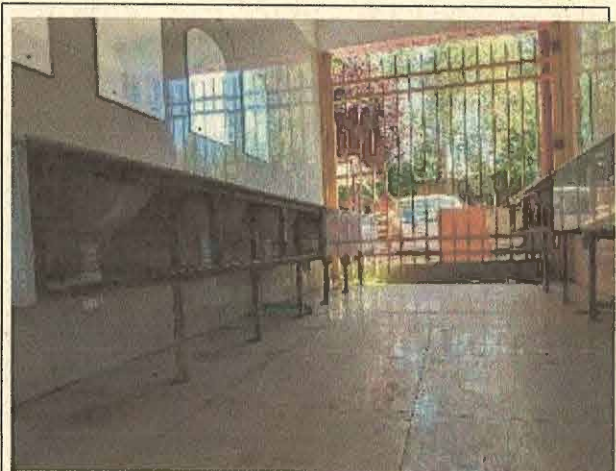
Fotografía N° 26

Fecha	7-11-2019
Ubicación	Baño varones, sector norte. Escuela Mercedes Fontecilla de Carrera.
Contenido	Falta de cubierta lateral en vanitorios.

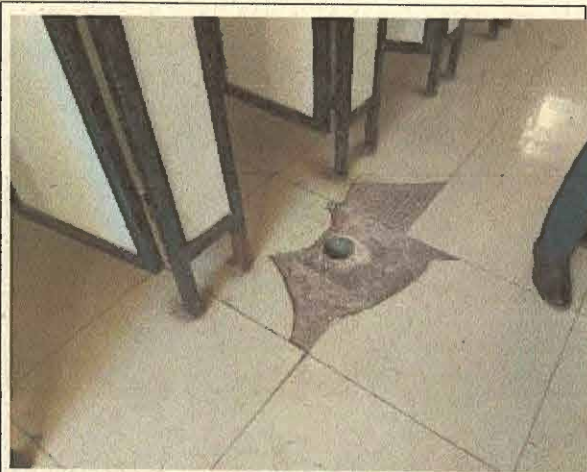
Fotografía N° 27

Fecha	7-11-2019
Ubicación	Baño varones, sector norte. Escuela Mercedes Fontecilla de Carrera.
Contenido	Porcelanato dañado en piso.

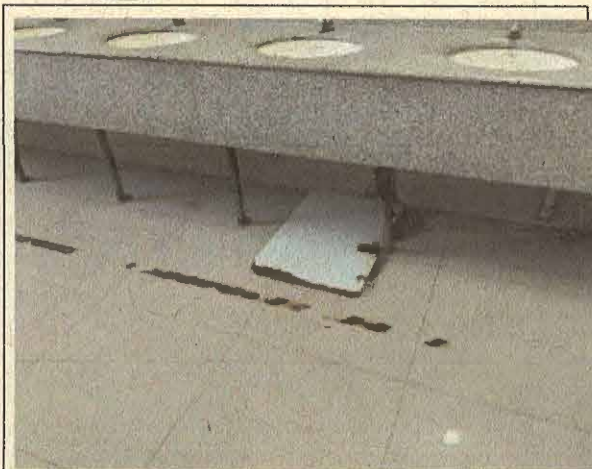
<b>Fotografía N° 29</b>	
Fecha	7-11-2019
Ubicación	Baño damas, sector sur. Escuela Mercedes Fontecilla de Carrera.
Contenido	Porcelanato dañado en piso.

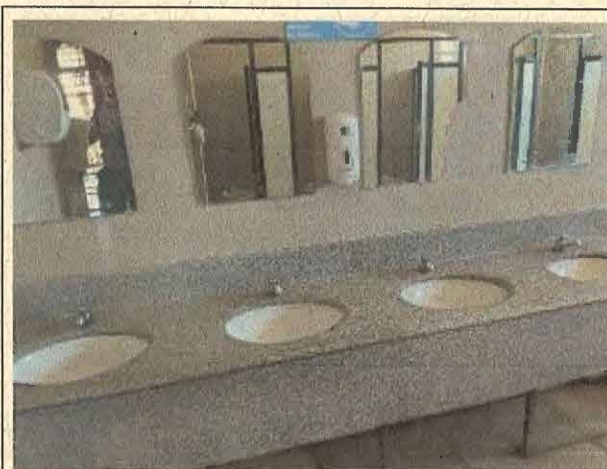
<b>Fotografía N° 30</b>	
Fecha	7-11-2019
Ubicación	Baño varones, sector sur. Escuela Mercedes Fontecilla de Carrera.
Contenido	Espejos rotos en pared.

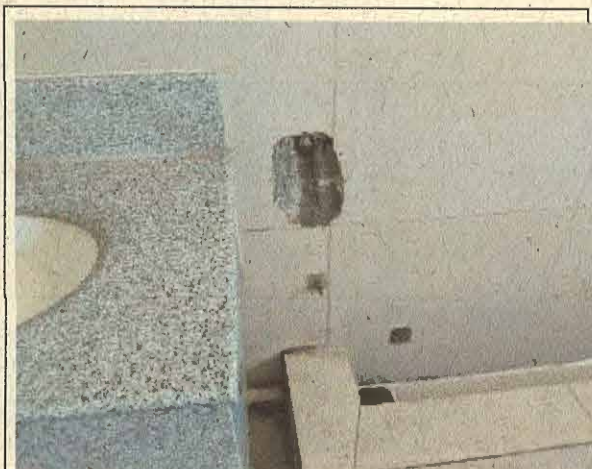
<b>Fotografía N° 31</b>	
Fecha	7-11-2019
Ubicación	Baño varones, sector sur. Escuela Mercedes Fontecilla de Carrera.
Contenido	Ausencia de manija en llave de paso de urinarios y porcelanato roto en pared.

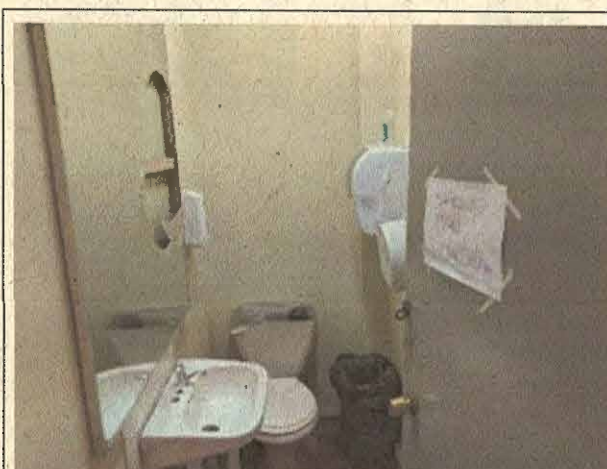
<b>Fotografía N° 32</b>	
Fecha	8-11-2019
Ubicación	Sector psicología, sector poniente. Complejo Educacional José Miguel Carrera.
Contenido	Baño inhabilitado.

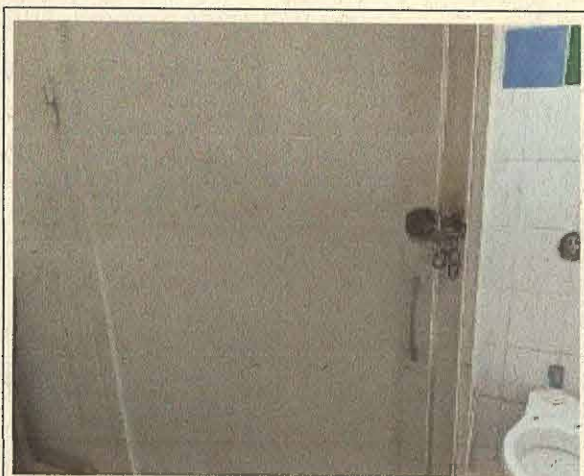
Fotografía N° 33

Fecha	8-11-2019.
Ubicación	Baño damas, sector poniente. Complejo Educacional José Miguel Carrera.
Contenido	Baño inhabilitado.

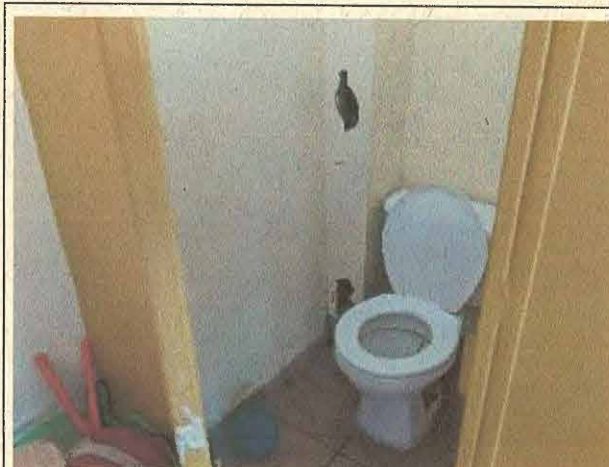
Fotografía N° 34

Fecha	8-11-2019
Ubicación	Baño damas, sector patio techado. Complejo Educacional José Miguel Carrera.
Contenido	Shaft deteriorado y falta de limpieza en general en toda la batería de baños y duchas de este sector.

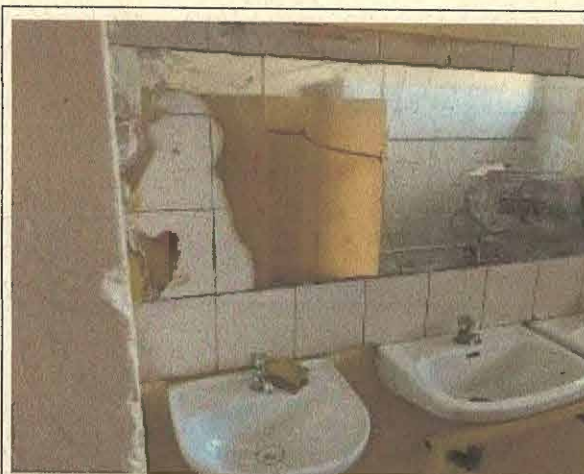
Fotografía N° 37

Fecha	08-11-2019
Ubicación	Baño varones, sector patio techado. Complejo Educacional José Miguel Carrera.
Contenido	Espejo de muros rotos.

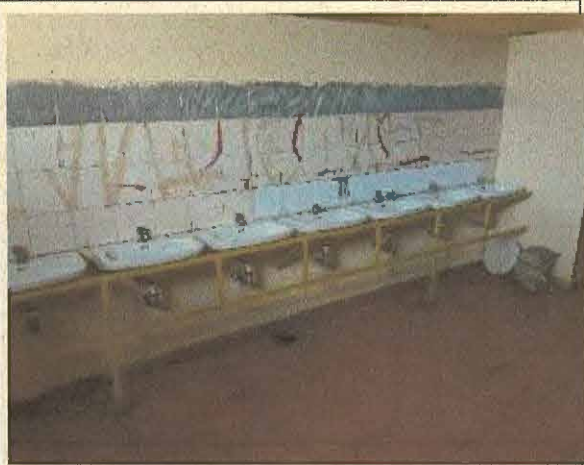
**Fotografía N° 39**

Fecha	8-11-2019
Ubicación	Baño varones, sector patio techado. Complejo Educacional José Miguel Carrera.
Contenido	Ausencia de espejos y suciedad en muros y piso.

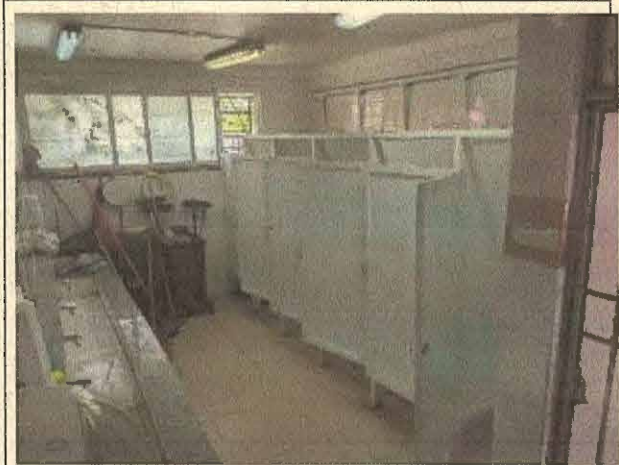
**Fotografía N° 40**

Fecha	8-11-2019
Ubicación	Baño damas, sector oriente. Complejo Educacional José Miguel Carrera.
Contenido	Acumulación de materiales de aseo en baño de damas.

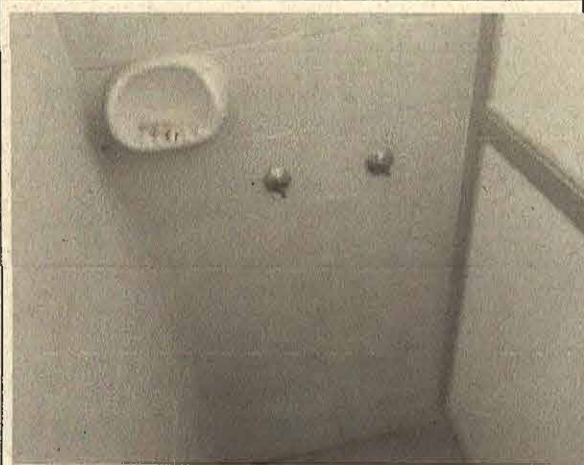
**Fotografía N° 41**

Fecha	8-11-2019
Ubicación	Ducha varones, sector oriente. Complejo Educacional José Miguel Carrera.
Contenido	Falta de manijas en llaves de duchas.

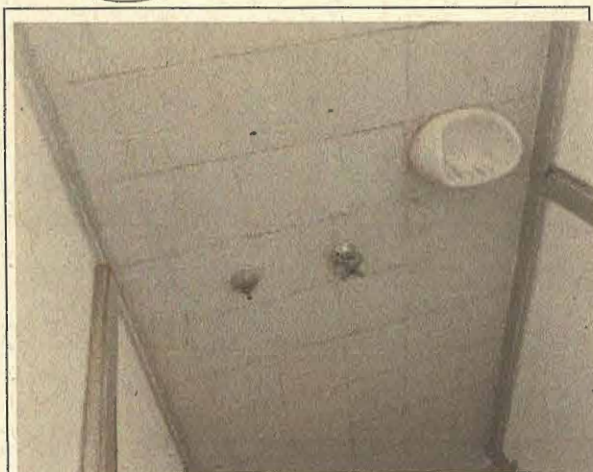
Fotografía N° 43

Fecha	8-11-2019
Ubicación	Ducha mujeres, sector oriente. Complejo Educacional José Miguel Carrera.
Contenido	Falta de manijas en llave de duchas.

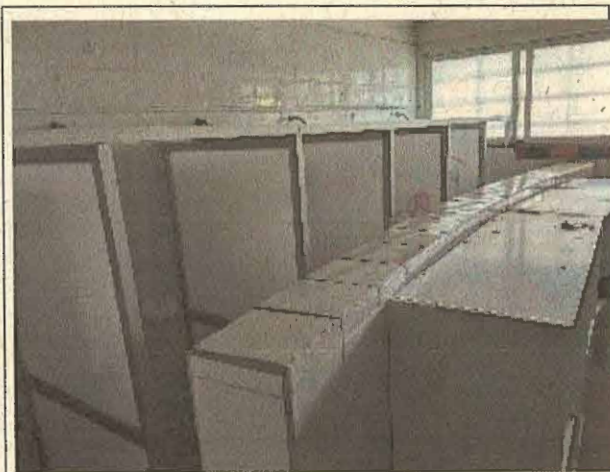
Fotografía N° 44

Fecha	8-11-2019
Ubicación	Ducha de mujeres, sector oriente. Complejo Educacional José Miguel Carrera.
Contenido	Falta de limpieza.

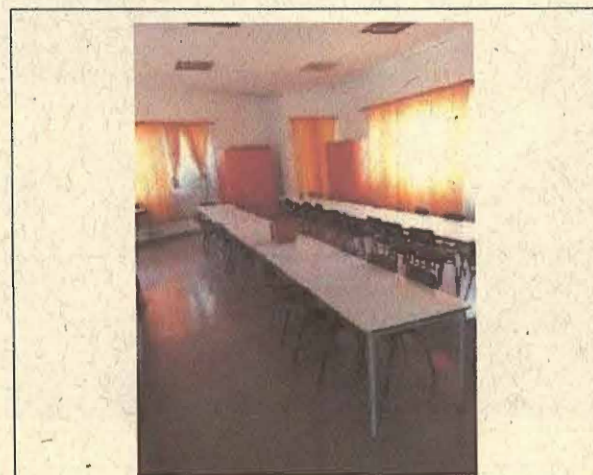
Fotografía N° 45

Fecha	8-11-2019
Ubicación	Sala de profesores y comedor de profesores, ubicado en 2 piso. Escuela Ana Frank.
Contenido	Respecto a la falta de independencia entre recintos – sala de profesores y comedor de profesores.

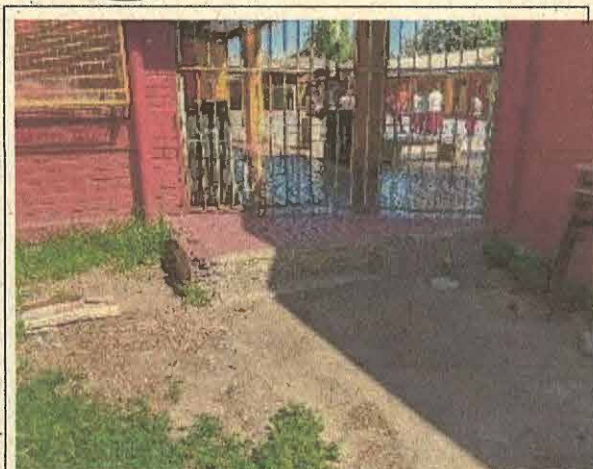
**Fotografía N° 47**

Fecha	7-11-2019
Ubicación	Salida a patio posterior. Escuela Mercedes Fontecilla de Carrera.
Contenido	Ausencia de rampa antideslizante o elemento mecánico.

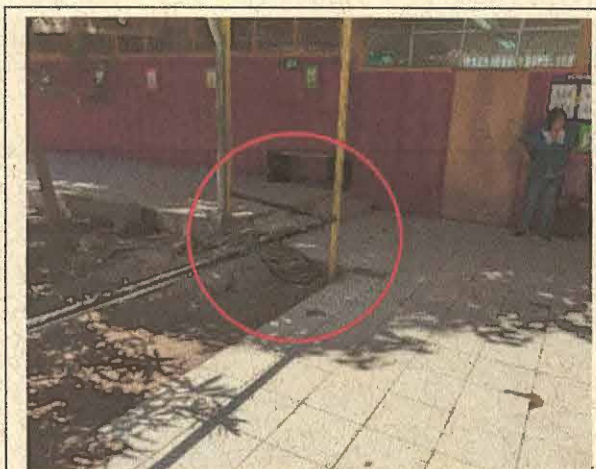
**Fotografía N° 48**

Fecha	8-11-2019
Ubicación	Vía de evacuación sector patio sur. Escuela Mercedes Fontecilla de Carrera.
Contenido	Ausencia de rampa antideslizante o elemento mecánico.

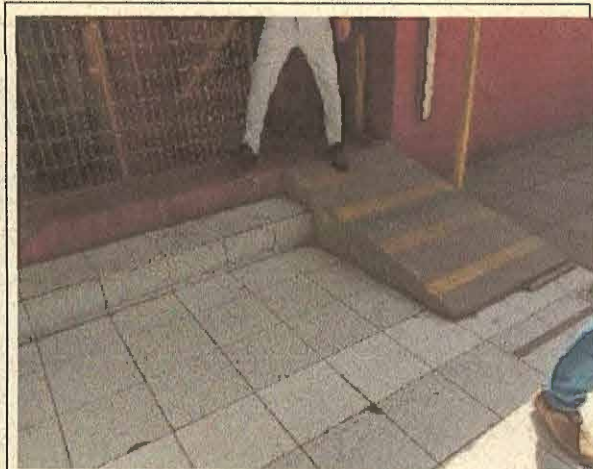
**Fotografía N° 49**

Fecha	8-11-2019
Ubicación	Vía de evacuación sector patio sur. Escuela Mercedes Fontecilla de Carrera.
Contenido	Pendiente de rampa de acceso fuera de norma y sin barandas.

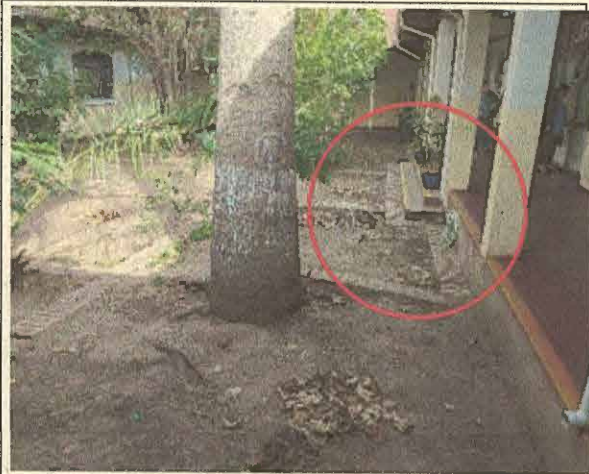
Fotografía N° 51	
Fecha	8-11-2019
Ubicación	Patio interior. Complejo Educacional José Miguel Carrera.
Contenido	Desnivel sin rampa.

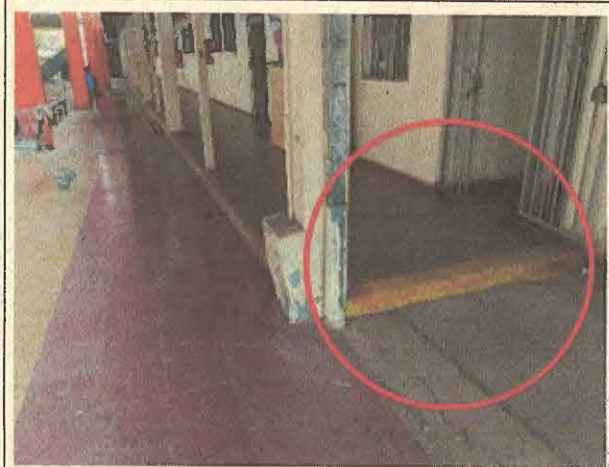
Fotografía N° 52	
Fecha	8-11-2019
Ubicación	Circulación interior. Complejo Educacional José Miguel Carrera.
Contenido	Desnivel sin rampa.

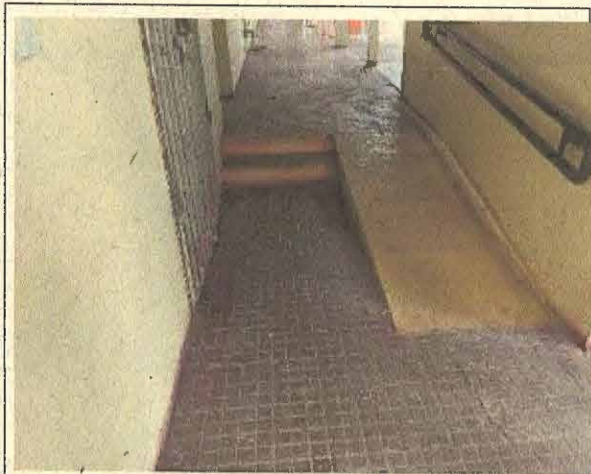
Fotografía N° 53	
Fecha	8-11-2019
Ubicación	Circulación interior. Complejo Educacional José Miguel Carrera.
Contenido	Pasamanos solo a un costado.

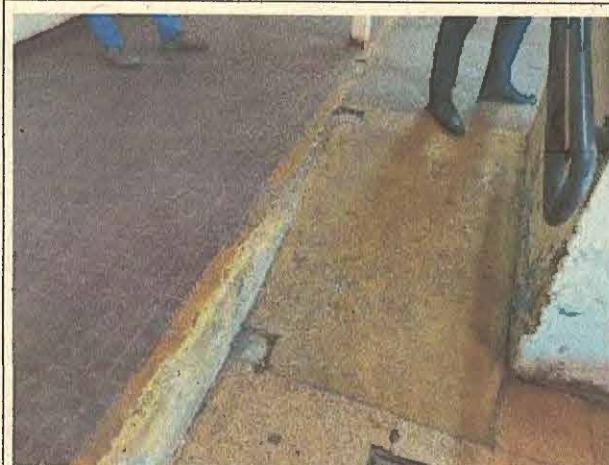
Fotografía N° 54	
Fecha	8-11-2019
Ubicación	Circulación interior. Complejo Educacional José Miguel Carrera.
Contenido	Pasamanos solo a un costado.

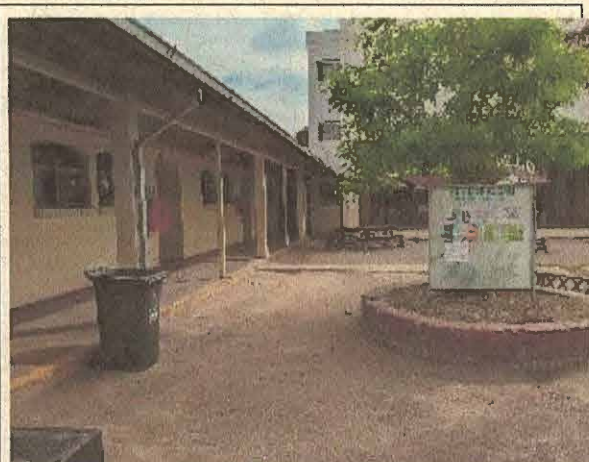
**Fotografía N° 55**

<b>Fecha</b>	8-11-2019
<b>Ubicación</b>	Patio interior. Complejo Educacional José Miguel Carrera.
<b>Contenido</b>	Desnivel sin rampa.

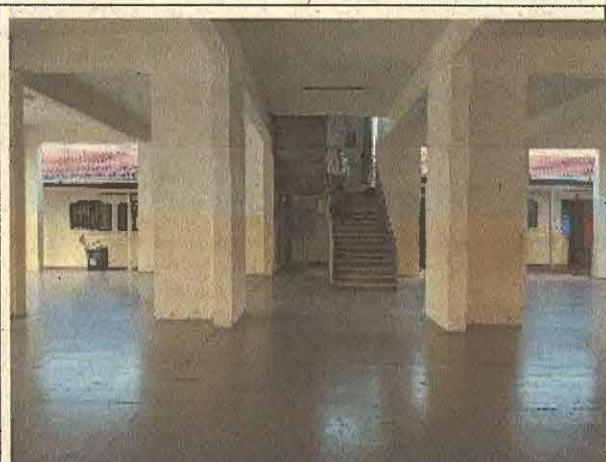
**Fotografía N° 56**

<b>Fecha</b>	8-11-2019
<b>Ubicación</b>	Escalera de acceso al segundo piso. Complejo Educacional José Miguel Carrera.
<b>Contenido</b>	Ruta no accesible al segundo piso para una persona con discapacidad.

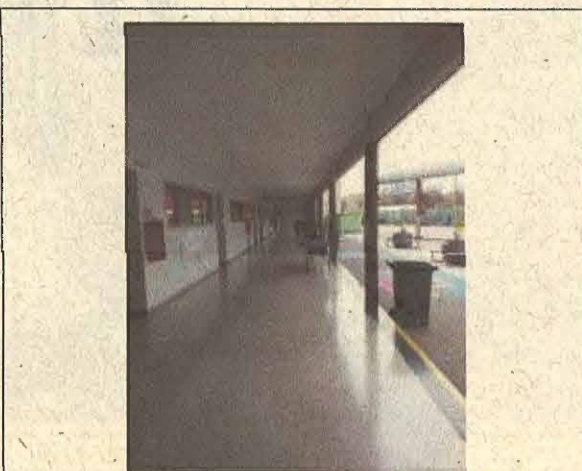
**Fotografía N° 57**

<b>Fecha</b>	8-11-2019
<b>Ubicación</b>	Pasillo de circulación. Escuela Ana Frank.
<b>Contenido</b>	Segundo piso no conectado a la ruta accesible

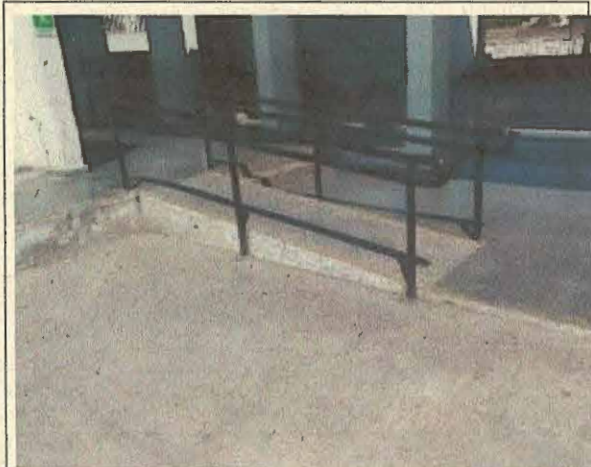
Fotografía N° 67	
Fecha	08-11-2019
Ubicación	Patio N° 3. Escuela Luis Cruz Martínez
Contenido	Recinto no conectado a la ruta accesible.

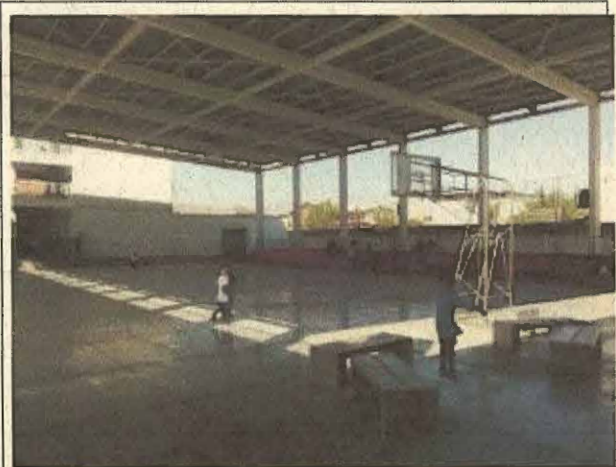
Fotografía N° 68	
Fecha	08-11-2019
Ubicación	Multicancha. Escuela Luis Cruz Martínez
Contenido	Recinto no conectado a la ruta accesible.

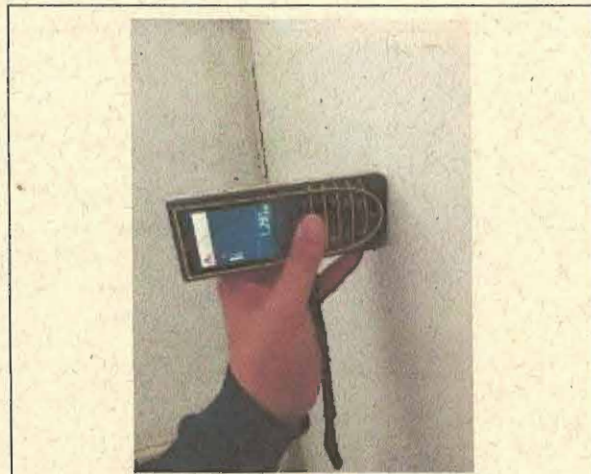
Fotografía N° 69	
Fecha	8-11-2019
Ubicación	Servicios higiénicos para discapacitados. Escuela Ana Frank.
Contenido	Baño discapacitado no cumple dimensiones conforme a la norma.

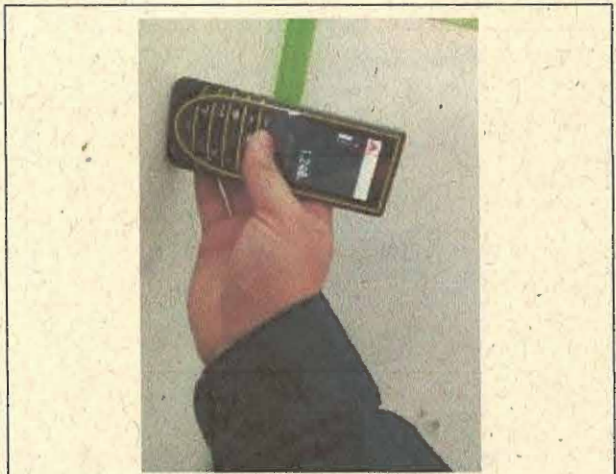
Fotografía N° 70	
Fecha	7-11-2019
Ubicación	Servicios higiénicos para discapacitados. Escuela Estado de Michigan.
Contenido	Baño discapacitado no cumple dimensiones conforme a la norma.

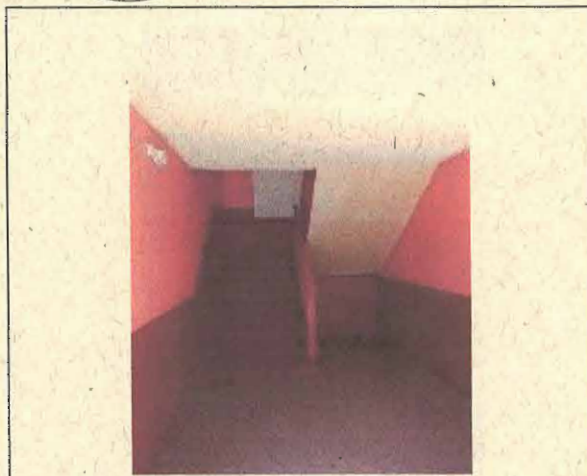
Fotografía N° 75

Fecha	7-11-2019
Ubicación	Caja de escala. Escuela Estado de Michigan.
Contenido	Pasamanos a solo un costado.

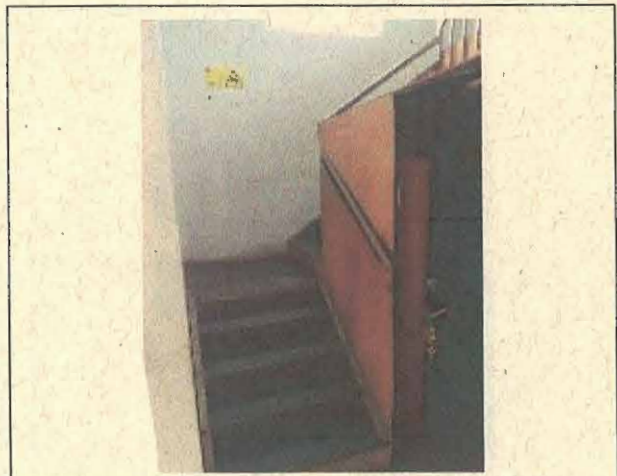
Fotografía N° 76

Fecha	8-11-2019
Ubicación	Caja de escala. Escuela Ana Frank.
Contenido	Pasamanos a solo un costado.

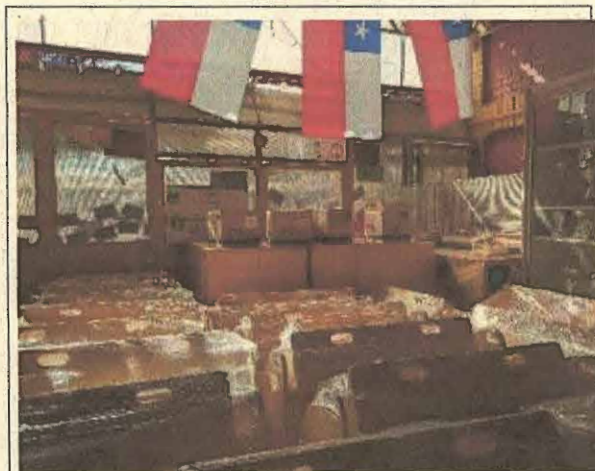
Fotografía N° 77

Fecha	7-11-2019
Ubicación	Hall de acceso. Escuela Mercedes Fontecilla de Carrera.
Contenido	Acopio de materiales en hall de acceso al establecimiento educacional.

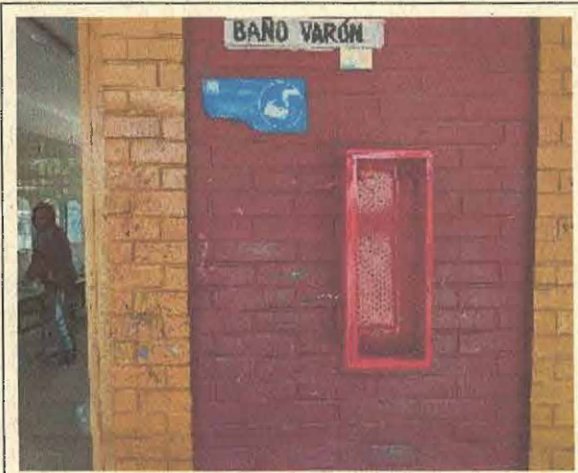
Fotografía N° 83

Fecha	7-11-2019
Ubicación	Baño de varones. Escuela Mercedes Fontecilla de Carrera.
Contenido	Falta de extintor en nicho.

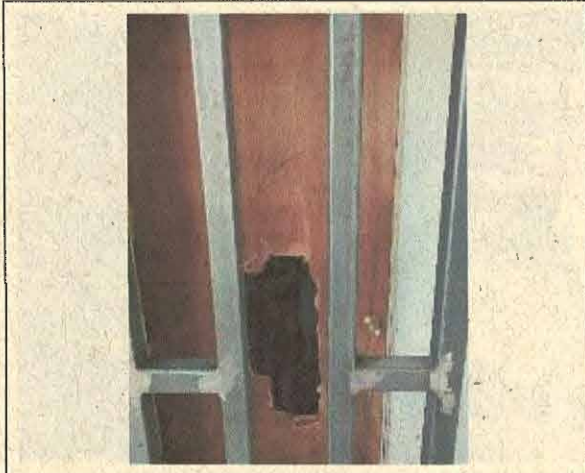
Fotografía N° 87

Fecha	5-11-2019
Ubicación	Camarines. Escuela Luis Cruz Martínez
Contenido	Puerta rota.

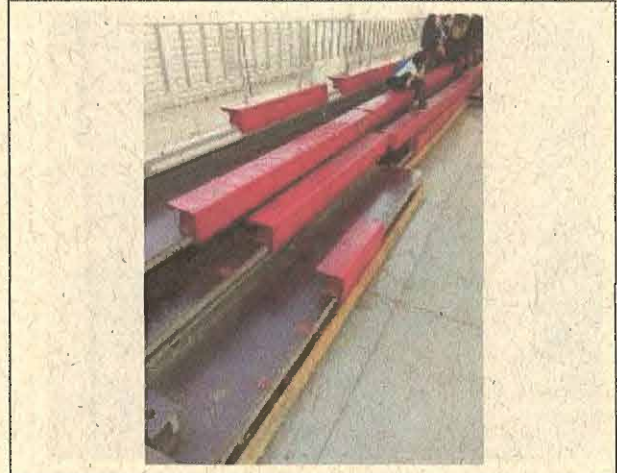
Fotografía N° 88

Fecha	5-11-2019
Ubicación	Multicancha. Escuela Luis Cruz Martínez
Contenido	Ausencia de gradas.

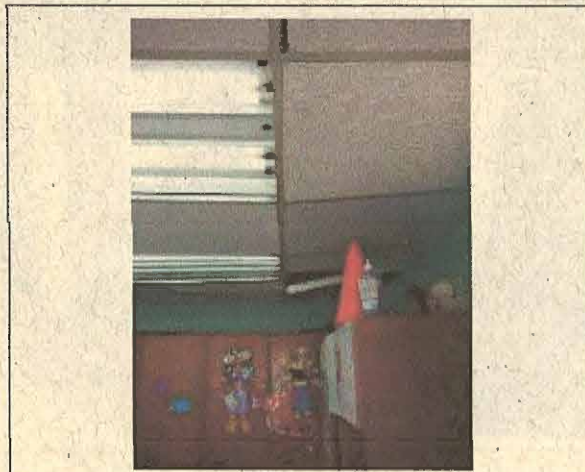
Fotografía N° 89

Fecha	7-11-2019
Ubicación	Sala multiuso. Escuela Estado de Michigan.
Contenido	Cielo desprendido.
