**INFORME N° IOP-857/2018  
11 DE FEBRERO DE 2019**

**Resumen Ejecutivo Informe Final de Inspección de Obra Pública N° 857, de  
2018  
Municipalidad de San Pedro de la Paz.**

INFORME FINAL N° 857, DE 2018,  
SOBRE INSPECCIÓN A LA OBRA  
"CONSTRUCCIÓN DE ÁREAS VERDES  
EN DIVERSOS SECTORES DEL BARRIO  
(LAGUNA GRANDE)", SAN PEDRO DE LA  
PAZ.

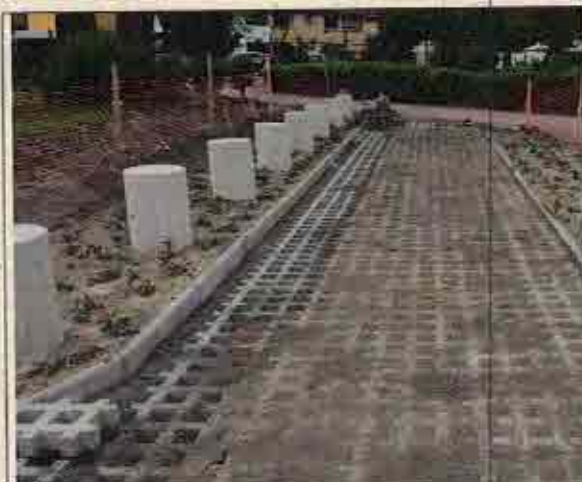
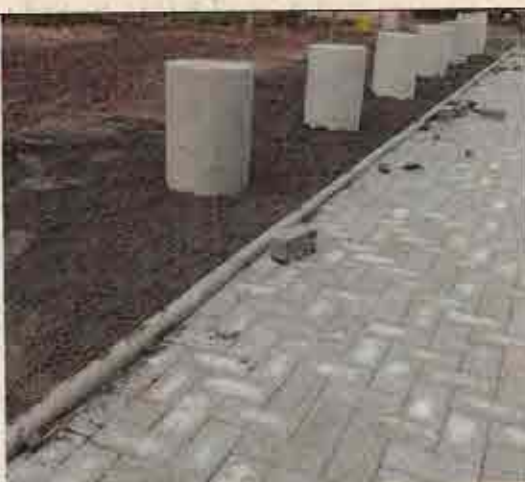
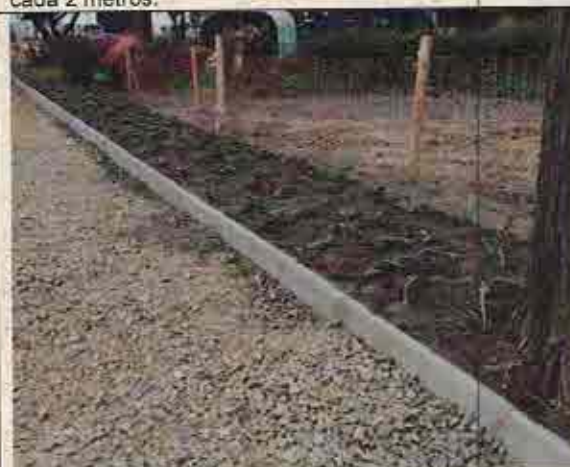
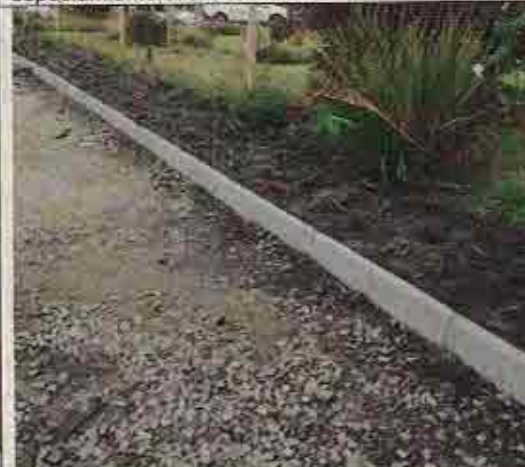
| N° | PARTIDA/<br>ACTIVIDAD | DETALLE | HALLAZGO | NORMA VULNERADA | RESPALDO | RESPUESTA DEL SERVICIO | CONCLUSIÓN |
|---|---|--|---|--|---|---|---|
| 1 | Suministro y colocación de solerillas | Se consultan solerillas MINVU Tipo C para el confinamiento de las áreas de pavimento, césped y maicillo según lo indicado en el plano de arquitectura. | En la totalidad de las solerillas instaladas, se omitió dejar 5 cm libres cada dos metros de dicho elemento, cuya finalidad era permitir el escurrimiento de las aguas lluvias. | La situación descrita vulnera lo señalado en el numeral 2,5 "Suministro y colocación de solerillas" de las especificaciones técnicas, según el cual cada 2 metros lineales de solerilla continua, se deberá dejar 5 cm libres, permitiendo así un efectivo escurrimiento de aguas lluvias. | Anexo fotográfico, fotos Nos. 1 a 4 | En su respuesta, el municipio señala que al instalar las solerillas se dejó un emboquillado de 5 centímetros cada dos metros para lograr el buen confinamiento de éstas, el cual se retiró una vez que las solerillas se encontraban bien instaladas y sin riesgo de desprendimiento, dejando la separación requerida por especificación técnica. | Al respecto, es necesario aclarar que en las visitas inspectivas efectuadas por esta Entidad de Control, durante el proceso de fiscalización, no se advirtió la existencia de los emboquillados aludidos por el municipio.<br>Ahora bien, los antecedentes gráficos proporcionados por esa entidad edilicia en su respuesta dan cuenta de la efectiva ejecución de las solerillas en armonía con las exigencias indicadas en las especificaciones técnicas, lo que permite subsanar la observación. |

Foto N° 1: 23 de octubre de 2018.  
Área E, Block 106: Solerilla continua sin espaciamento cada 2 metros.

Foto N° 2: 23 de octubre de 2018.  
Área E, Block 106: Solerilla continua sin espaciamento cada 2 metros.

Foto N° 3: 23 de octubre de 2018.  
Área C, Block 130: Solerilla continua sin espaciamento cada 2 metros.

Foto N° 4: 23 de octubre de 2018.  
Área A, Block 140: Solerilla continua sin espaciamento cada 2 metros.

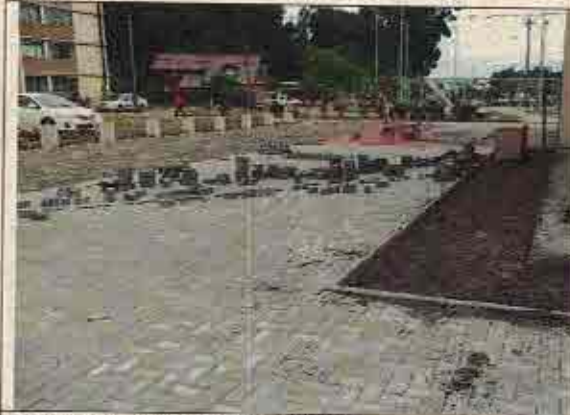
Foto N° 5: 23 de octubre de 2018.  
Área E, Block 106: Adocreto en proceso de instalación y sin respetar diagramación de colores.

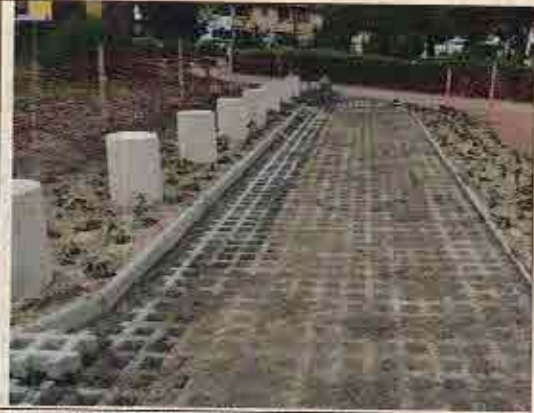
Foto N° 6: 23 de octubre de 2018.  
Área E, Block 106: Adocésped en proceso de instalación.

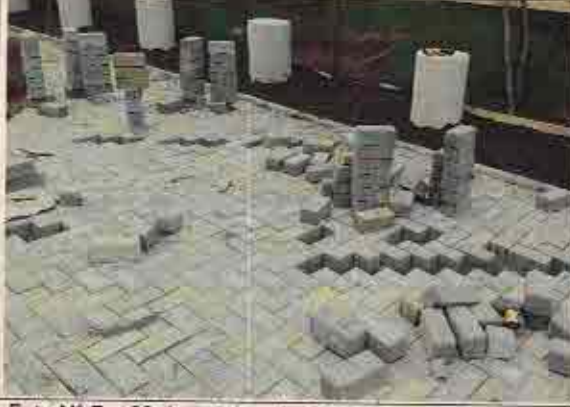
Foto N° 7: 23 de octubre de 2018.  
Área D, Block 116: Adocreto en proceso de instalación.

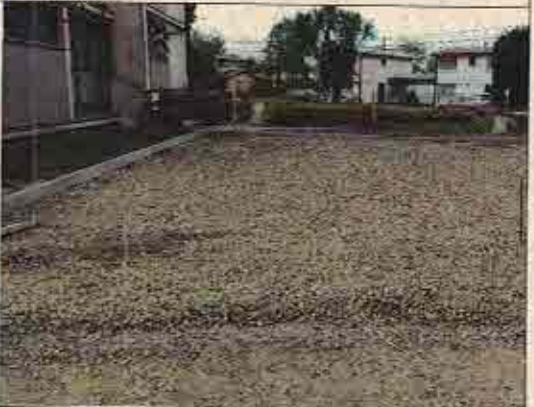
Foto N° 8: 23 de octubre de 2018.  
Área C, Block 130: Sector de pavimentos con base estabilizada sin compactar.

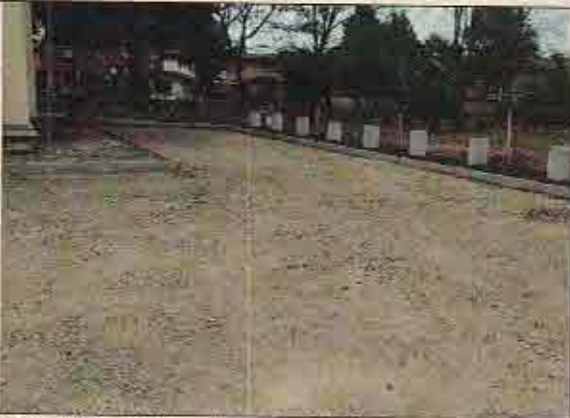
Foto N° 9: 23 de octubre de 2018.  
Área A, Block 140: Sector de pavimentos con base estabilizada.

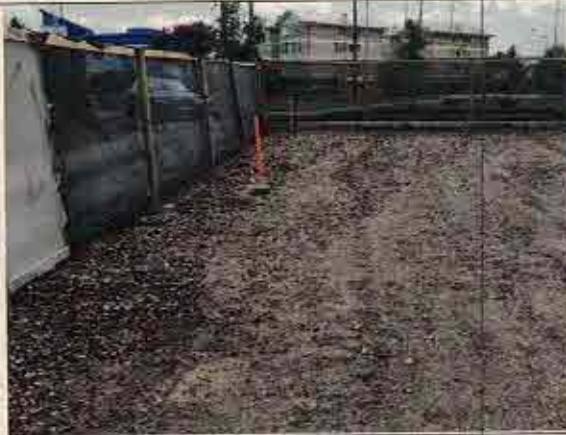
Foto N° 11: 24 de octubre de 2018.  
Área F, Block 112: Sector de pavimentos con base estabilizada sin compactar.

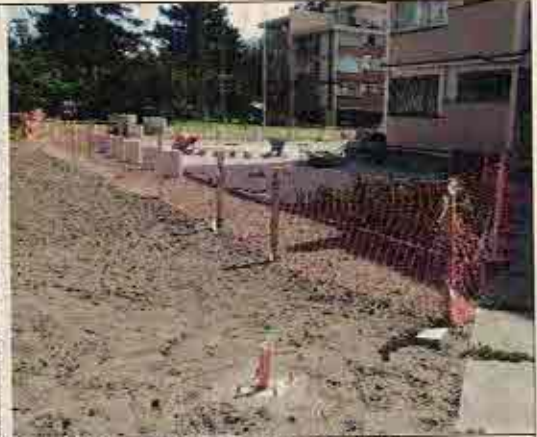
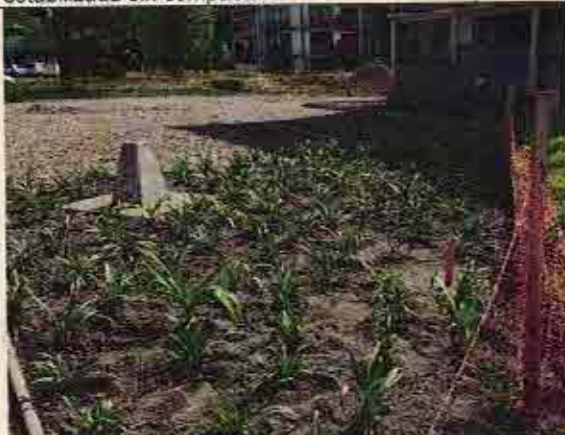
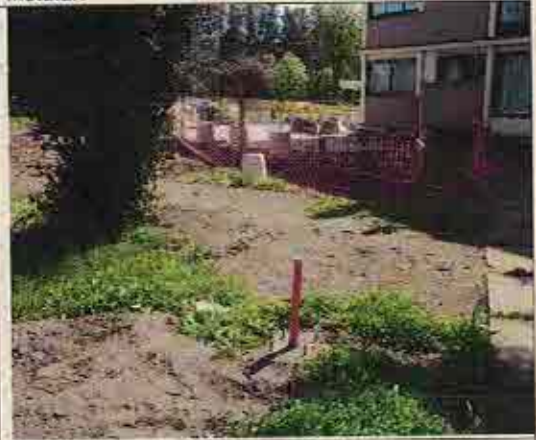
| N° | PARTIDA/<br>ACTIVIDAD | DETALLE | HALLAZGO | NORMA VULNERADA | RESPALDO | RESPUESTA DEL SERVIDOR | CONCLUSIÓN |
|---|--|--|--|---|---|---|--|
| 1 | Control de avance de la obra por parte de la Inspección Técnica de Obra (I.T.O.) | La inspección técnica de obras del contrato, se ITO, se preocupará que el avance de las obras se desarrolle en proporción al plazo de ejecución estipulado, debiendo proponer y ordenar al contratista las medidas necesarias para mantener el normal desarrollo de las obras. | De las visitas a terreno, efectuadas entre los días 8 de octubre y 5 de noviembre de 2018, por personal técnico de esta Entidad de Control, se estableció que las partidas de adocreto y adocésped se encontraban ejecutadas en aproximadamente un 52% y 63%, respectivamente, lo que contrasta con lo planificado en la Carta Gantt del proyecto, que preveía un avance físico cercano al 85%.<br>Asimismo, solo se habían ejecutado las bases de las torres de iluminación y su canalización, en circunstancias que todos los trabajos asociados a la partida 5 "Iluminación", debían haber finalizado el 8 de octubre de 2018.<br>En relación a esta materia, no se aprecia algún registro en el libro de obras que dé cuenta que la ITO, haya advertido esta situación a la empresa, a fin de tomar las medidas correctivas para cumplir con el desarrollo de las obras en forma proporcional al plazo de ejecución pactado. | Lo descrito no armoniza con lo estatuido en el Título XIII "Inspección Técnica" de las bases administrativas generales para contratos a suma alzada de la Municipalidad de San Pedro de la Paz, que regulan el instrumento en comento, el que en su artículo 64 señala que la ITO se preocupará que el avance de las obras se desarrolle en proporción al plazo de ejecución estipulado en el contrato, para cuyo objetivo controlará el avance contractual con el avance real y deberá proponer y ordenar al contratista las medidas necesarias para mantener el normal desarrollo de las obras.<br><br>En la materia, debe tenerse en consideración lo dispuesto en la letra e) del numeral 20 de las bases administrativas especiales del contrato, conforme al cual la situación descrita daría lugar a la aplicación de una multa por el incumplimiento injustificado de la Carta Gantt. | Programa de Obra (Carta Gantt)<br><br>Anexo fotográfico , fotos N°s 5 a 14. | El servicio señala en su informe técnico, que en el caso de los adocreto y adocésped los atrasos tienen relación con especies arbóreas presentes en dos de pavimentos a intervenir, debiendo esperar la respuesta de la Dirección de Medio Ambiente de San Pedro de la Paz, antes de ejecutar los trabajos en dichos sectores.<br>Por otro lado, manifiesta que la ITO rechazó algunos sectores, los cuales debieron ser reinstalados<br>Además, indica que esas partidas se finalizaron el 13 de noviembre de 2018, según consta en el Libro de Obra N° 2, folios N°s 2 y 3.<br>En relación a las obras de iluminación, el Municipio manifiesta que la demora se debió a la entrega tardía de los postes galvanizados por parte del proveedor.<br>No obstante lo anterior, señala que dichos trabajos finalizaron el día 5 de noviembre, dentro del plazo contractual original de la obra. | Al respecto, si bien las obras fueron finalizadas dentro del plazo contractual, no se advierte que la ITO haya adoptado las medidas necesarias ante el retraso en su ejecución, lo que confirma lo observado, y por tratarse de hechos consolidados, se debe mantener la observación.<br>En lo sucesivo, el servicio deberá velar por el fiel cumplimiento de las labores de la ITO en relación al control de avance de las faenas y las medidas necesarias para mantener el normal desarrollo de las obras, conforme lo exigen los documentos que rijan los contratos. (AC) |

Foto N° 12: 05 de noviembre de 2018.  
Área E, Block 106: Torre de iluminación sin instalar.

Foto N° 13: 05 de noviembre de 2018.  
Área C, Block 130: Torre de iluminación sin instalar.

Foto N° 14: 05 de noviembre de 2018.  
Área A, Block 140: Torre de iluminación sin instalar.

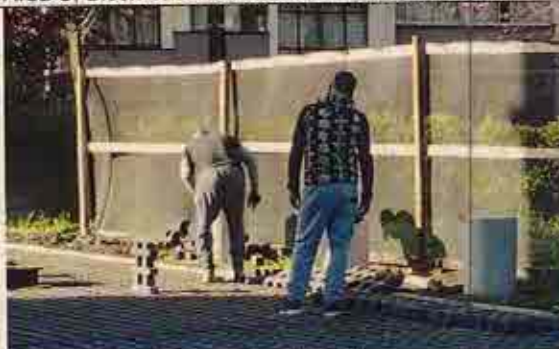
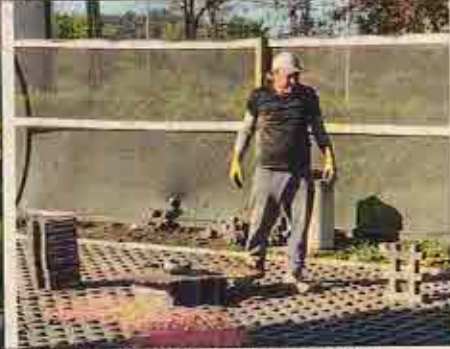
| N° | PARTIDA/<br>ACTIVIDAD/M<br>ATERIA | DETALLE | HALLAZGO | NORMA VULNERADA | RESPALDO | RESPUESTA DEL SERVICIO | CONCLUSIÓN |
|---|--|--|--|--|---|--|---|
| 1 | Personal<br>trabajando sin<br>elementos de<br>protección<br>personal (EPP) | Sobre el uso<br>de<br>elementos<br>de<br>protección<br>personal. | Durante las visitas<br>practicadas a la<br>obra, se<br>estableció la<br>presencia de la<br>personal de la<br>empresa<br>laborando sin los<br>elementos de<br>protección<br>personal. | Esta situación vulnera lo<br>establecido en el artículo 53<br>del decreto N° 594, de 1999,<br>del Ministerio de Salud, que<br>establece la obligación de<br>parte del empleador de<br>proveer a su personal de los<br>elementos de protección<br>personal correspondientes,<br>y por otro lado, la obligación<br>de los trabajadores a<br>utilizarlos. | Anexo fotográfico,<br>fotos N° 15 y 16. | El servicio manifiesta que se<br>entregaron los implementos<br>de seguridad a todos los<br>trabajadores, y que la<br>situación advertida<br>correspondió a un hecho<br>puntual.<br>Además, el municipio<br>concluye que por dicho<br>incumplimiento se debe<br>aplicar 1 día de multa al<br>contratista, por no percatarse<br>ese día que alguno de sus<br>trabajadores no usaba sus<br>elementos de protección<br>personal. | Al respecto, es menester indicar que el<br>artículo 93 de las Bases Generales del<br>contrato, señala que el contratista estará<br>afecto a sanción por no cumplimiento de<br>disposiciones legales de seguridad vigente.<br>Precisado lo anterior, si bien la situación<br>advertida se trata de un hecho consolidado,<br>la observación se mantiene hasta que el<br>municipio aplique la multa informada, lo<br>que deberá acreditar documentadamente<br>en el Sistema de Seguimiento y Apoyo CGR,<br>en un plazo que no exceda del 8 de mayo de<br>2019 (C). |

Foto N° 15: 23 de octubre de 2018.  
Personal trabajando sin sus Elementos de Protección Personal.

Foto N° 16: 23 de octubre de 2018.  
Personal trabajando sin sus Elementos de Protección Personal.

| N° DE OBSERVACIÓN | MATERIA DE LA OBSERVACIÓN | REQUERIMIENTO PARA SUBSANAR LA OBSERVACIÓN SOLICITADA POR CONTRALORÍA REGIONAL EN INFORME FINAL | MEDIDA IMPLEMENTADA Y SU DOCUMENTACIÓN DE RESPALDO | FOLIO O NUMERACIÓN DOCUMENTO DE RESPALDO | OBSERVACIONES Y/O COMENTARIOS DE LA ENTIDAD | NIVEL DE COMPLEJIDAD |
|---|---|---|--|--|---|---|
| III.1 | Durante las visitas practicadas a la obra, se estableció la presencia de personal de la empresa laborando sin los elementos de protección personal. | La Municipalidad deberá acreditar documentadamente en el Sistema de Seguimiento y Apoyo CGR, la aplicación de la multa por no cumplimiento de disposiciones legales de seguridad indicada en el artículo 93 de las bases administrativas generales del contrato, en un plazo que no exceda del 8 de mayo de 2019. | | | | C: Observación Compleja. |
