Adjunto, remito a Ud., para su conocimiento y fines pertinentes, copia del Informe Final N° 1.132, de 2018, debidamente aprobado, sobre inspección a la obra "Mejoramiento Estadio Lago Rupanco", en la Municipalidad de Osorno.

Número de Informe: 1.132 / 2018

Resumen Ejecutivo Informe Final N° 1.132, de 2018
Municipalidad de Osorno

INFORME FINAL N° 1.132, DE 2018, SOBRE
INSPECCIÓN A LAS OBRAS DEL
CONTRATO "MEJORAMIENTO ESTADIO
LAGO RUPANCO", A CARGO DE LA
MUNICIPALIDAD DE OSORNO.

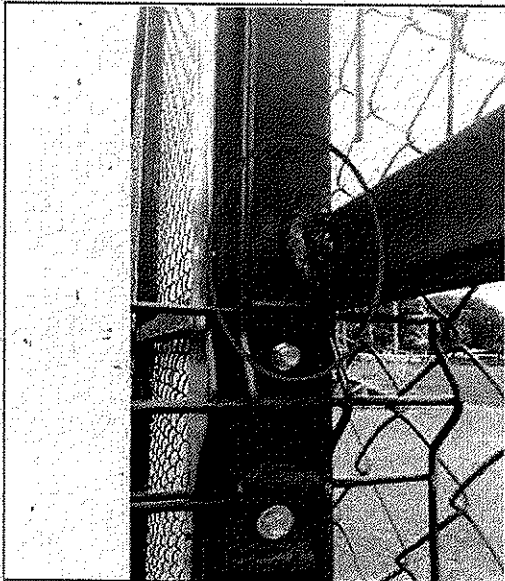
Fotografía N° 5: Pérdida del galvanizado y de la pintura electrostática.

CONCLUSIÓN		Sobre el particular, y en virtud de los antecedentes aportados en esta oportunidad, procede subsanar la observación, sin perjuicio de que, en lo sucesivo, el municipio deberá implementar las medidas necesarias para que las instrucciones que dicte la inspección técnica de obras queden registradas en el libro de obras, de conformidad a lo indicado en el punto 1.1.2 del decreto N° 47, de 1992, del Ministerio de Vivienda y Urbanismo, que aprobó la Ordenanza General de Urbanismo y Construcciones, en adelante OGUC.			
2	12. Cerco metálico galvanizado.	Unión soldada.	El día 29 de noviembre de 2018, se verificó que la unión soldada para prolongar la altura del pilar de la malla empleada en el cierre perimetral, correspondiente al tramo de 28,5 metros, ubicado al norte del centro de salud antiguo, provocó la pérdida del galvanizado y de la pintura electrostática, encontrándose a esa data, sin reparación y sin que el ITO haya instruido a la empresa contratista al respecto.	- Punto 12 de las especificaciones técnicas, que dispone, en lo pertinente, que para el cierre perimetral del recinto y en el área de contracancha de fútbol, se considera la instalación del sistema de malla electrosoldada plana en paneles rígidos pintados con avanzado proceso de pintura electrostática, unidos a postes metálicos a través de fijaciones de sistema modular de cercos 3D del tipo armacero superior o similar. - Numerales 4.3 y 15.1 de las bases administrativas.	- Anexo N° 1, fotografías N°s 4 y 5.

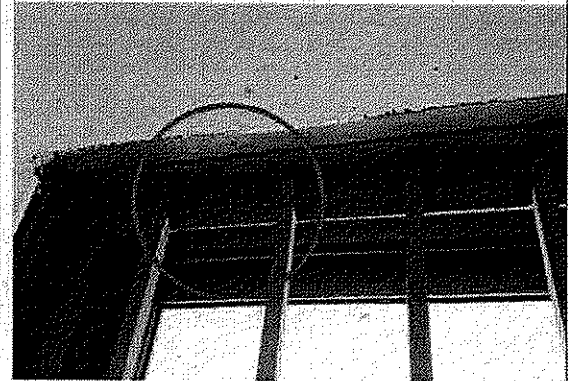
Fotografía N° 6: Falta de fijación en la reja de protección de la ventana.

CONCLUSIÓN	Sobre la base de las explicaciones aportadas en esta oportunidad y de las reparaciones constatadas en terreno, con fecha 17 de abril de 2019, procede subsanar la observación; ello, sin perjuicio de que, en lo sucesivo, las instrucciones que dicte la inspección técnica de obras deben quedar registradas en el libro de obras, de conformidad a lo indicado en el punto 1.1.2 de la OGUC.			
3	7.5.5.3 Ventanas	7.3.5.3.1 Protecciones ventanas y puertas.	El día 29 de noviembre de 2018, se constató que las protecciones metálicas de las ventanas de los camarines no contaban con todas las fijaciones al marco, sin que se adviertan anotaciones del ITO al respecto.	- Numeral 7.3.5.3.1 de las especificaciones técnicas, en orden a que, a dichos elementos de seguridad deben ir soldados al marco de las ventanas por medio de tornillos. - Números 4.3 y 15.1 de las bases administrativas.	- Anexo N° 1, fotografías N° 6 y 7.

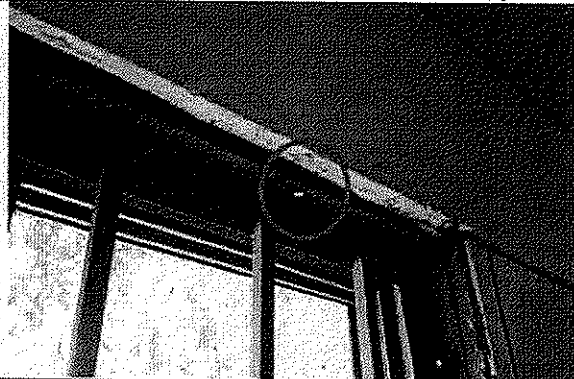
Fotografía N° 7: Falta de fijación en la reja de protección de la ventana.

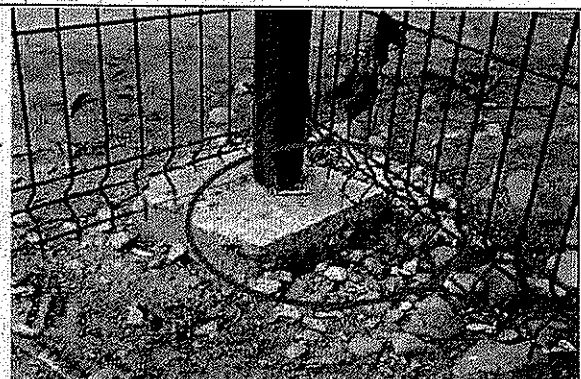
5	10.1.2 Hormigonos.	10.1.2.1 Hormigón en fundaciones.	Se constató, el día 29 de noviembre de 2018, que las fundaciones de hormigón armado de los postes del cerco perimetral, ubicadas en el sector sur del recinto, presentaban segregación y pérdida de geometría, sin que el ITO haya efectuado observaciones a estos trabajos en el libro de obras.	- Numeral 11.1, letras a) y c), de la norma chilena NCh170:2016, Hormigón – Requisitos Generales (aplicable en base al punto 17.4 de las bases administrativas), que señala, que la colocación del hormigón se debe efectuar con los equipos adecuados y mediante los procedimientos necesarios para mantener la homogeneidad y evitar la segregación del hormigón y mantener las dimensiones y la forma geométrica de los elementos. - Numerales 4.3 y 15.1 de las bases administrativas.	- Anexo N° 1, fotografía N° 8 a la 10.
RESPUESTA DEL SERVICIO		La entidad edilicia reconoce el hecho observado, indicando que dichos defectos constructivos en el hormigón fueron reparados de acuerdo a la consulta verbal realizada al ingeniero proyectista, quien indicó que se debía aplicar un mortero de reparación y compactar el sector circundante al dado de hormigón, lo cual fue realizado en dos o tres postes, sin que exista un riesgo que comprometa la construcción. Añade que, el hormigón de las fundaciones tiene una dosificación mínima de 255 kg/m3.

Fotografía N° 8: Segregación en la fundación de hormigón del poste del cerco perimetral.

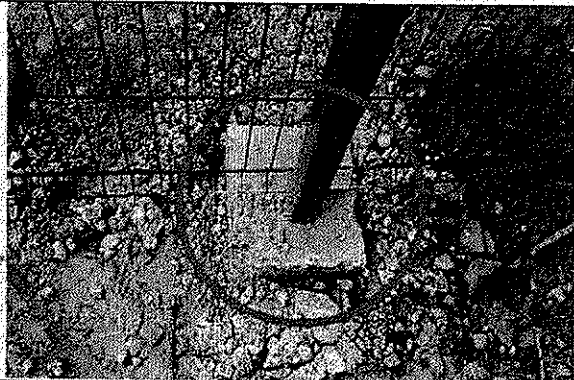
Fotografía N° 9: Pérdida de geometría de la fundación de hormigón del poste del cerco perimetral.

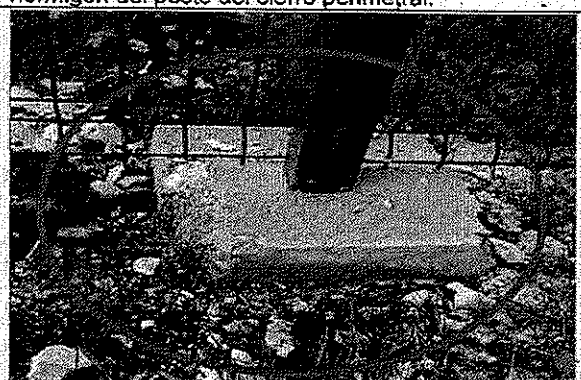
Fotografía N° 10: Pérdida de geometría de la fundación de hormigón del poste del cerco perimetral.

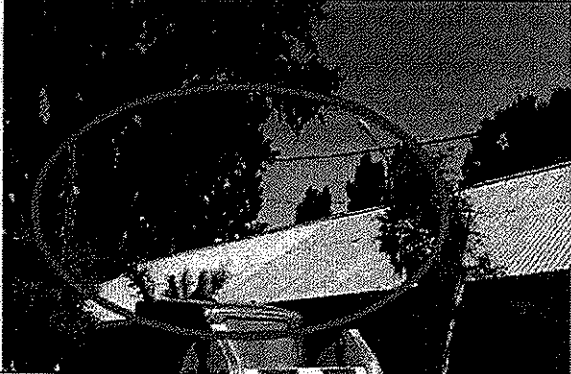
10	Tendido eléctrico.	Tendido eléctrico de baja tensión.	<p>Se comprobó en terreno, cuya validación consta en el acta de fiscalización N° 2, de 3 de diciembre de 2018, de este origen, que la ampliación de los camarines se realizó bajo el tendido eléctrico de baja tensión, sin que se adviertan acciones por parte de la ITO de obras civiles, doña [REDACTED] al comienzo y durante la ejecución de los trabajos.</p> <p>Sin perjuicio de lo expuesto, el ITO eléctrico le solicitó al contratista que presupuestara el cambio del referido tendido eléctrico, mediante el folio N° 49, de 16 de noviembre de 2018, del libro de obras, sin que al 3 de diciembre de 2018, y de los antecedentes tenidos a la vista, se advierta una propuesta para su reubicación.</p>	<p>- Artículo 57, del decreto con fuerza de ley N° 4, de 2006, del ex Ministerio de Economía, Fomento y Reconstrucción que contiene la Ley General de Servicios Eléctricos, en Materia de Energía Eléctrica, que señala, que el dueño del predio sirviente no podrá hacer plantaciones, construcciones ni obras de otra naturaleza que perturben el libre ejercicio de las servidumbres establecidas por esta ley, sin perjuicio de lo establecido en el inciso 3° del artículo 54.</p> <p>- Artículo 75 del decreto N° 327, de 1997, del Ministerio de Minería, que aprueba el Reglamento de la Ley General de Servicios Eléctricos, que señala, en lo que interesa, que, si el propietario del predio atravesado por las líneas desea ejecutar construcciones debajo de ellas, podrá exigir al dueño de las líneas que varíe su trazado.</p> <p>- Numerales 4.3 y 15.1 de las bases administrativas.</p>	<p>- Acta de fiscalización N° 2, de 2018.</p> <p>- Anexo N° 1, fotografía N° 17.</p> <p>- Libro de obras.</p> <p>- Decreto alcaldicio N° 7.077, de 2018, de esa entidad edilicia.</p>

<p>Fotografía N° 17: Construcción ejecutada bajo el tendido eléctrico de baja tensión.</p>	<p>Fotografía N° 18: Deficiencia en el empastado del muro, previo a la aplicación de pintura.</p>

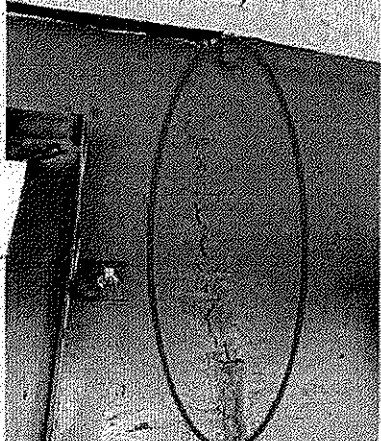
<p>Fotografía N° 19: Terminación exterior agrietada, en la unión de los camarines existentes y los nuevos.</p>	<p>Fotografía N° 20: Falta fijación en plancha de cubierta.</p>

Numeral 14, del acápite I.1 "Sobre Aspectos Constructivos".	7.3.6.1. Pintura exterior. La terminación exterior de la unión entre los camarines existentes y nuevos se encuentra agrietada.	La Municipalidad de Osorno deberá remitir, mediante el módulo de seguimiento del portal de esta Entidad de Control, en un plazo no superior a 60 días hábiles, contado desde la recepción del presente informe, los antecedentes que den cuenta de la reparación de la fachada exterior entre los camarines existentes y nuevos.	Medianamente Compleja (MC)

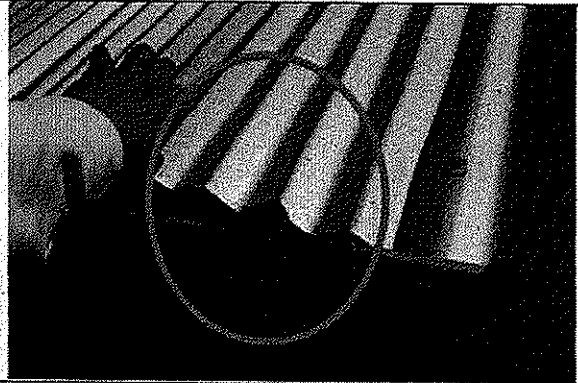
Fotografía N° 21: Falta fijación en plancha de cubierta.

RESPUESTA DEL SERVICIO		En su respuesta, el mencionado órgano comunal indica que, al momento de la fiscalización, la pintura exterior de los camarines nuevos y existentes no estaba terminada y tampoco pagada, la cual se culminó posteriormente sin observaciones.			
CONCLUSIÓN		En la visita realizada a terreno el 17 de abril de 2019, por personal de este Órgano Contralor, se constató que la terminación exterior entre los camarines nuevos y existentes continúa agrietada, por lo que la observación se mantiene, debiendo esa entidad remitir, mediante el Sistema de Seguimiento y Apoyo al Cumplimiento de este Organismo de Control, en un plazo no superior a 60 días hábiles, contado desde la recepción del presente informe, los antecedentes que den cuenta de la reparación de la fachada exterior:			
15	7.2 Techumbre.	7.2.6 Cubierta.	De la visita efectuada a terreno, el 3 de diciembre de 2018, se comprobó que, pese a que el ITO visó la totalidad de la partida 7.2.6 Cubierta, la cual fue pagada en el estado de pago N° 3, mediante el decreto de pago N° 6.618, de 22 de noviembre de 2018, su ejecución presenta ausencia de parte de las fijaciones a la estructura de techumbre en el ala norte, y en la unión con la cubierta del camarín existente, lo que contraviene el numeral 7.2.6 de las especificaciones técnicas.	- Numeral 7.2.6 de las especificaciones técnicas, que señala que la verificación del material en obra y la visación de la correcta ejecución de las partidas serán dadas por la ITO. - Punto 24.1, de las bases administrativas, que indica, en lo que interesa, que los pagos por avance de obra se harán mediante estados de pago mensuales (...) y considerarán solamente las obras ejecutadas. - Numerales 4.3 y 15.1 de las bases administrativas.	- Anexo N° 1, fotografías N° 20 a la 22. - Decreto de pago N° 6.618, de 2018.

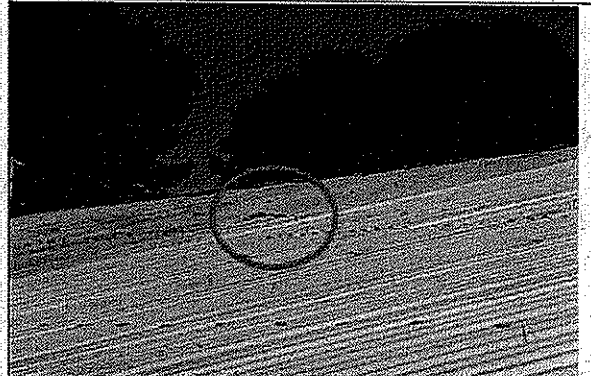
Fotografía N° 22: Falta fijación de cubierta en la unión de las planchas de zinc existentes y las nuevas.

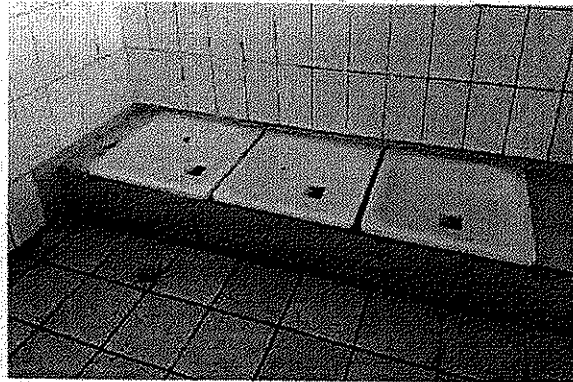
11	24.1 Estados de pago.	7.3.1.3 Cerámicos.	Se verificó, en las visitas realizadas a terreno, los días 29 de noviembre y 3 de diciembre, ambos de 2018, que para la partida del presupuesto 7.3.1.3 Cerámicos, el ITO del contrato visó el avance de un 13%, lo cual fue pagado mediante el decreto de pago N° 6.618, de 22 de noviembre de 2018, pese a que al 7 de diciembre de igual año, el contratista aún no había ejecutado el fragüe de la totalidad de las cerámicas -según consta en el correo electrónico del ITO, de 7 de diciembre de 2018, de conformidad a lo indicado en el inciso final del punto 7.3.1.3 de las especificaciones técnicas, por lo que a esta última data, no había ningún metro cuadrado terminado y apto para su pago. A mayor abundamiento, cabe señalar que el ITO, señaló, en síntesis, en su correo de 7 de diciembre de 2018, que al momento de la visita para revisar las cantidades cobradas por el contratista, había más de un 50% instalado, sólo faltando su fragüe, y como un método de asegurar que la empresa concluya con la instalación de la partida, se pagó sólo el 13% de ella.	- Numeral 24.1 de las bases administrativas, que dispone, en lo que interesa, que los pagos por avance de obra se harán mediante "estado de pago mensuales", calculados de acuerdo al porcentaje de avance de la obra y a los precios del presupuesto detallado del contratista, quien deberá presentarlos a la ITO en formato digital, quien los aprobará o corregirá en caso de ser necesario, luego se formalizarán en original y una copia y considerarán solamente las obras ejecutadas. - Números 4.3 y 16.1 de las bases administrativas.	- Decreto de pago N° 6.618, de 2018. - Correo electrónico de 7 de diciembre de 2018. - Anexo N° 1, fotografías N°s 23, 24, 28, 29 y 30.

Fotografía N° 23: Cerámicas sin fragüe y duchas sin terminar.

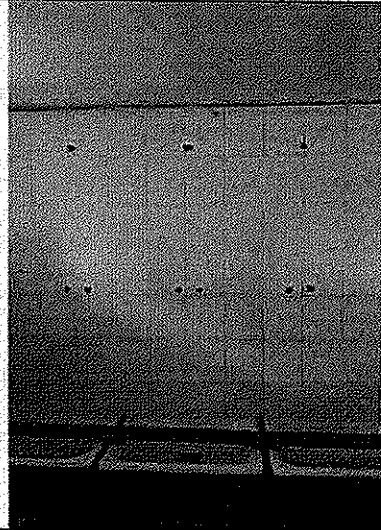
Fotografía N° 24: Cerámicas sin fragüe y duchas sin terminar.

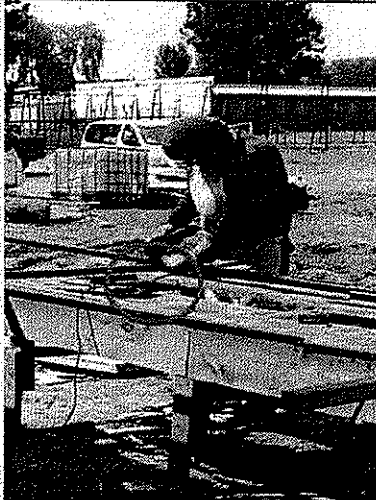
2	20. Dispositivos de protección y daños a terceros.	<p>Durante las visitas a terreno realizadas los días 29 de noviembre y 7 de diciembre, ambos de 2018, se comprobó, que había algunos jornales trabajando sin casco, zapatos de seguridad y menos con cuerda de vida al realizar trabajos a una altura mayor de 1,8 metros, toda vez que uno de ellos se encontraba manipulando un disco de corte sin la protección correspondiente, de conformidad a lo indicado en el punto 20.4 de las bases administrativas.</p>	<p>- Punto 20.4 de las bases administrativas, que dispone, en lo que interesa, que el contratista tiene que suministrar a sus trabajadores los equipos e implementos necesarios de protección y tomar las medidas para mantener en la obra la higiene y seguridad en el trabajo, en conformidad a las normas legales que regulan la materia y que de ser</p>	<p>- Anexo N° 1, fotografías N°s 25 y 26.</p> <p>- Acta de fiscalización N° 2,</p>

Fotografía N° 25: Trabajador utilizando un disco de corte sin casco y sin que la herramienta cuente con la protección para ese trabajo.

Numeral 2, del acápite 1.3 "Otras Observaciones".	20. Dispositivos de protección y daños a terceros. Trabajadores realizando sus labores sin elementos de protección personal.	Procede que el municipio corrija el referido cobro de la multa que cobró y remita los documentos de respaldo a esta Contraloría Regional, en 60 días hábiles, contados desde la recepción del presente informe.	Compleja (C)

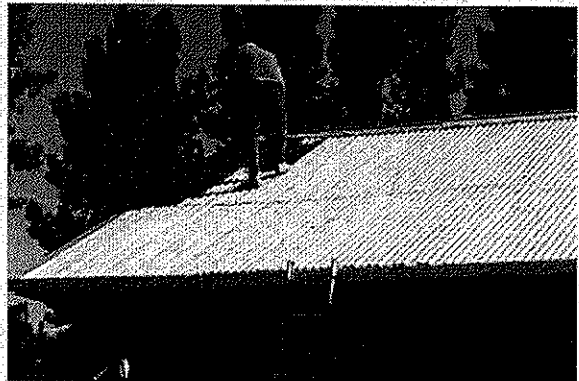
Fotografía N° 26: Trabajador utilizando pintando la cubierta sin casco, zapatos de seguridad y tampoco con cuerda de vida.
