# INFORME FINAL

## MUNICIPALIDAD DE OSORNO

INFORME N° 699 / 2022

INFORME FINAL DE AUDITORÍA N° 699, DE  
2022, SOBRE AUDITORÍA AL PROCESO DE  
EJECUCIÓN DE OBRAS EN LA  
MUNICIPALIDAD DE OSORNO.

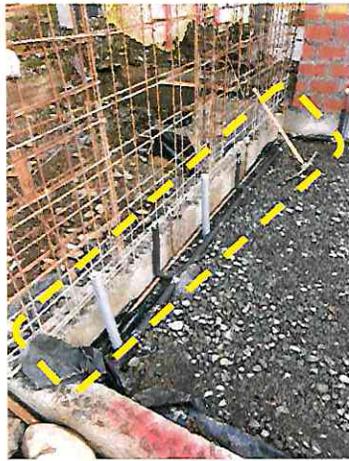
- Se constató que, en relación al proyecto "Reposición Hospedería Hogar de Cristo", este no cuenta con proyecto sanitario aprobado por el servicio correspondiente, a pesar de que las redes de instalaciones sanitarias se están ejecutando conforme el avance de la obra lo permite, en sectores de baños, cocinas y lavandería, vulnerando con ello, lo previsto en el artículo 20° del decreto N°50, de 2003, del Ministerio de Obras Públicas, que Aprueba el Reglamento de Instalaciones Domiciliarias de Agua Potable y de Alcantarillado, por lo que corresponde que la entidad auditada remita la documentación que dé cuenta de la aprobación de los proyectos de alcantarillado y agua potable por parte de la empresa sanitaria, incorporando todos los antecedentes relacionados en el Sistema de Seguimiento y Apoyo CGR, dentro de 60 días hábiles contado desde la recepción del presente informe.

Imagen 7: Ejecución de proyecto sanitario en obras sector lavandería.

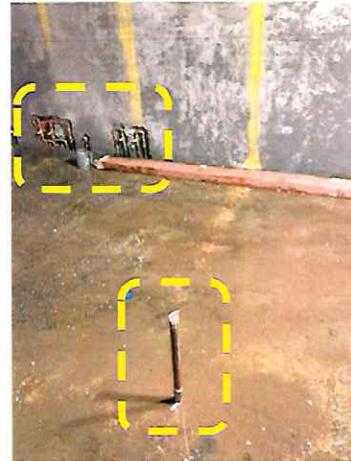
Imagen 8: Ejecución de proyecto sanitario en obras sector baño funcionarios del primer nivel.

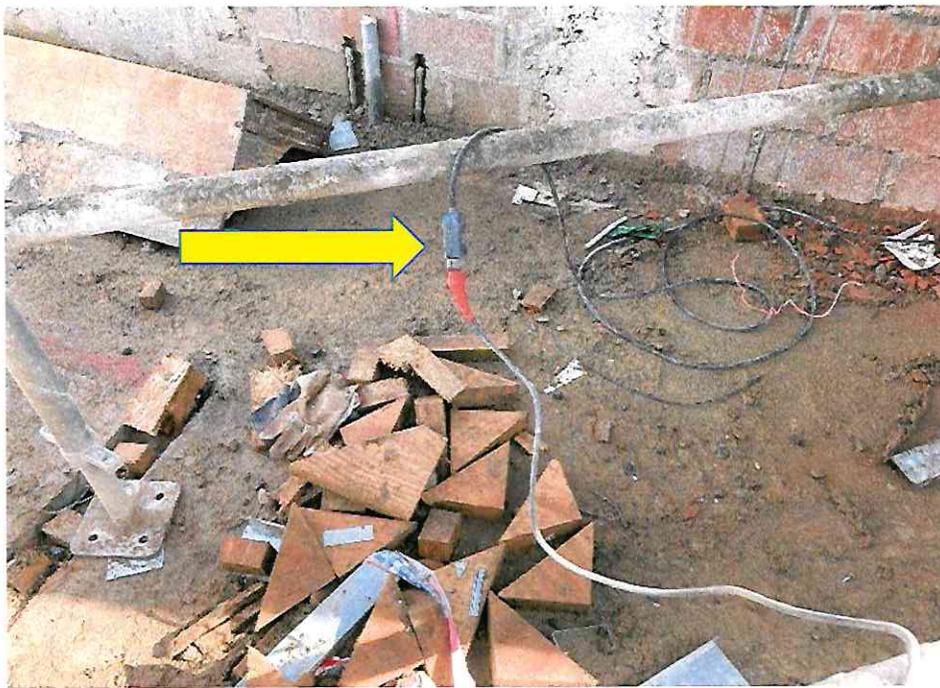
Imagen 9: Extensiones a nivel de suelo y uso de enchufe domiciliario en obra.

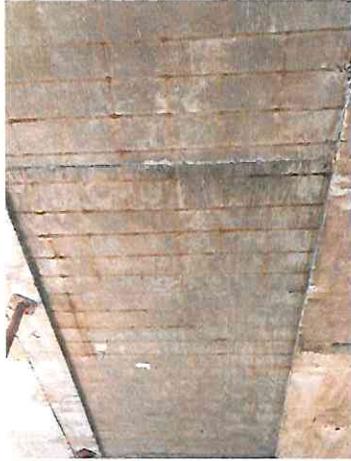
Al respecto, la entidad comunal expone que no se trataría de enfierradura expuesta, que evidencie deficiencias en el recubrimiento mínimo exigido por la normativa, si no que correspondería a marcas de óxido de la misma, que al estar en contacto con el moldaje de losa antes de la instalación de los separadores, que se instalan solo unas horas antes del hormigonado, son transmitidas al hormigón. Añade que adjunta fotografías y video en soporte digital.

<p>Imagen 1: Enfierradura de losa hormigón sin recubrimiento inferior.</p>	<p>Imagen 2: Enfierradura de losa hormigón sin recubrimiento inferior.</p>

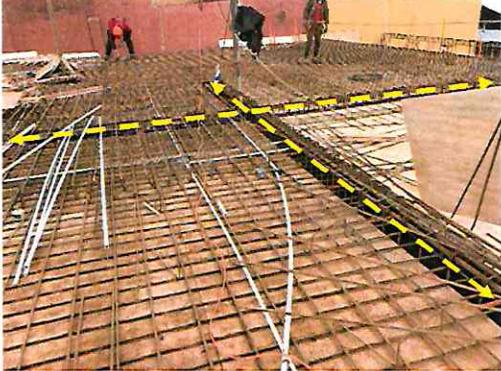
- Se detectó que las vigas de la planta de estructura del cielo segundo piso, de la obra "Reposición Sexta Compañía de Bomberos de Osorno", detalladas en la lámina ES-A-201 y ES-A-202, identificadas como V202, V203, V210, V211, V205, V206, V207, V208 y V209, no se encontraban hormigonadas al momento de la fiscalización, pese a que conforme el estado de pago N° 7, de julio de 2022, la partida 2.4.1.2.1. Hormigón Vigas, se verificó pagada en su totalidad por un valor de \$3.156.192 I.V.A incluido, situación que al cierre del presente informe se encuentra regularizada.

<p>Imagen 3: Viga 202, 203, 209 y 208 sin hormigonar.</p>	<p>Imagen 4: Viga 205 y 206 sin hormigonar.</p>

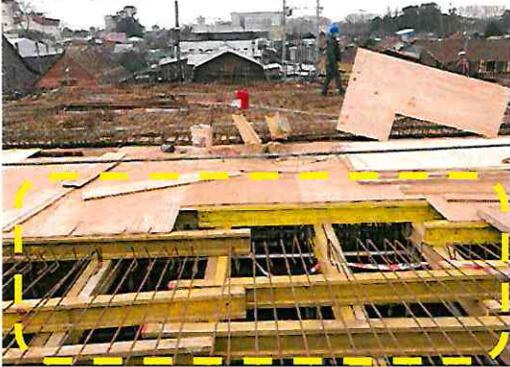
Igualmente, se constató que los trabajos relacionados a la instalación del moldaje de losa de cielo del segundo nivel, identificada en la lámina ES-A-301, del proyecto de estructura, aún se encontraba en ejecución con motivo de la fiscalización, pese a que de acuerdo al citado estado de pago N° 7, la partida 2.4.1.3.3 Moldaje losa tradicional,

Ahora bien, en lo que al literal 11.b se refiere, la entidad indica que, a la fecha de la auditoría, el moldaje de losa se encontraba ejecutado al 100%. Argumentando que, lo que el fiscalizador observó en la inspección en terreno, fue el desarme y recambio de algunas piezas del moldaje que se rechazaron, razón por la que se solicitó reemplazar, producto del deterioro a raíz de las abundantes lluvias días previos a la visita.

<p>Imagen 5: Ejecución de moldaje para confección de losa cielo segundo piso.</p>	<p>Imagen 6: Trabajos en moldaje para confección de losa cielo segundo piso.</p>
