MAT.: Respuesta a Observaciones  
emitidas en Pre Informe N°873 / 2021, del  
Contrato "Construcción Gimnasio  
Localidad de Riñinahue, Comuna de  
Lago Ranco".

Por medio de la presente, junto con saludarle cordialmente me dirijo a Ud., para remitir los antecedentes que vienen en dar respuesta a las observaciones emitidas en Pre Informe N°873 / 2021, referentes al proyecto: "CONSTRUCCIÓN DE GIMNASIO LOCALIDAD DE RIÑINAHUE, COMUNA DE LAGO RANCO". IDI Mercado Público N°3143-24-LR20, financiado con recursos FNDR, del Gobierno Regional de los Ríos.

ANEXO N°3 REGISTRO FOTOGRÁFICO  
DE REPARACIONES

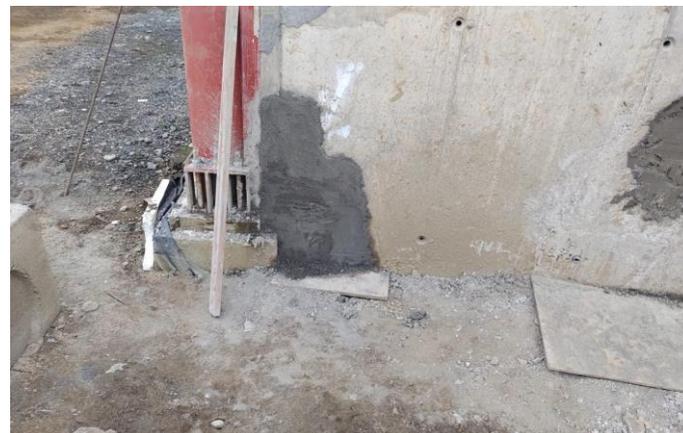
Fotografía N°	3
Ubicación	Eje R, entre ejes 1 y 1e

7	Hormigón sobrecimiento.	Elemento de fundación que se ubica bajo los muros.	Desprendimiento de material en la cara exterior de los sobrecimientos ejecutados tanto en el eje R, entre los ejes 1 y 1e, como en el eje A, entre los ejes 17 y 20, y 13 y 20.	Numeral 11.1 “Generalidades”, literales a), b) y c), de la norma chilena oficial NCh. 170, de 2016, Hormigón:Requisitos Generales, aprobada por el decreto N° 79, de 2017, del Ministerio de Obras Públicas, que Declara y Deroga Normas Oficiales de la República de Chile, aplicable en la especie, donde se dispone, en lo que importa, que la colocación del hormigón se debeefectuar con los equipos adecuados y mediante los procedimientos necesarios para “...asegurar la continuidad de los elementos estructurales” y “...mantener las dimensiones y la forma geométrica de los elementos”.	Fotografías N°s 5, 6 y 7, del Anexo N° 3.	Este hallazgo está dentro de las reparaciones de los hormigones que fueron solicitadas por la AITO y visadas por la ITO, según consta en libro de obras. Folio 37 Folio 39 Folio 40 Folio 43 Estipulándose una fecha límite para la reparación de hormigones. Anexo N°3, Fotografías N°3 y 5

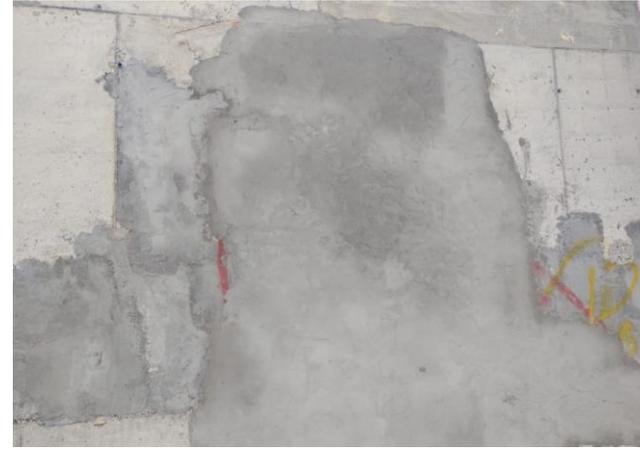
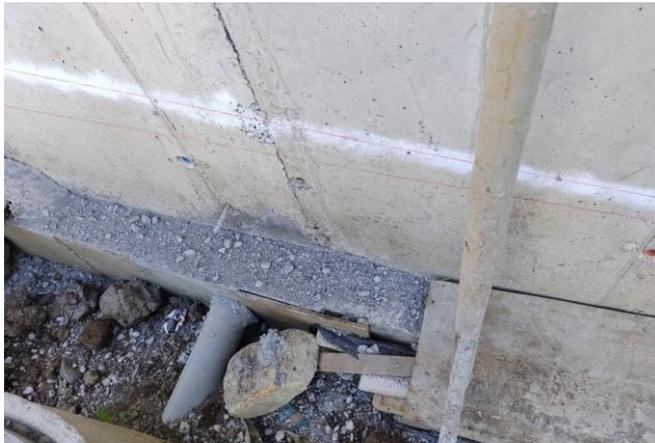
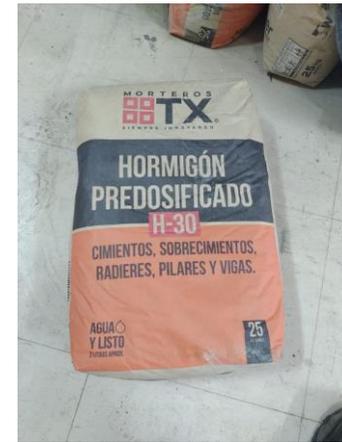
N°	PARTIDA/ ACTIVIDAD/ MATERIA	DETALLE	HALLAZGO	NORMA VULNERADA	RESPALDO	RESPUESTA
6	Hormigón cimiento.	Elemento que forma parte del sistema de fundaciones del proyecto y que se apoya sobre el emplentillado.	Desprendimiento de material del cimiento ubicado en el eje A, entre los ejes 2 y 7, debido al paso de una tubería sanitaria que se conecta a la cámara de alcantarillado N° 2.	Numeral 10310 “Hormigón”, de las ET de arquitectura, en el que se prevé, en lo que importa, que “Deben dejarse previstas en el hormigón todas las pasadas de cañerías, tuberías y cualquier elemento embutido de anclaje, etc., ya que no se autorizarán picados posteriores”.	Fotografías N°s 3 y 4, del Anexo N° 3.	Dicho problema ocurrió debido a las excavaciones para el ítem sanitario que se estaban llevando a cabo en su momento, las cuales fueron advertidas por la ITO de forma verbal al residente, pero no por escrito. Se reparó el cimiento en el eje A utilizando hormigón predosificado, como muestran las fotografías N° 6, 7 y 8. Anexo 3

<p>estuco usando un puente adherente, fotografía nº8. Anexo 3</p> <p>Se realizó el picado de todo el material suelto, luego se estuco usando un puente adherente, Fotografía N°12. Anexo 3</p>
--	--	--	--	--	--	--

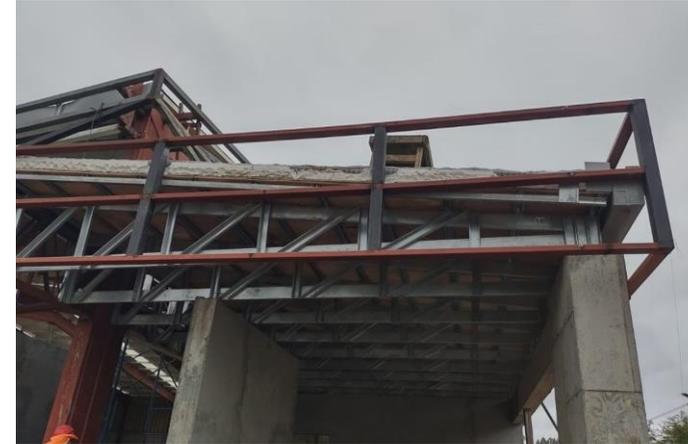
Fotografía N°	10
Ubicación	Eje S, entre ejes 17 y 20

27	Estructura de acero.		Tanto la estructura del tapacán ejecutada en el eje S, entre los ejes 17 y 20, como la materializada en la intersección de los ejes A y 20, contaba con perfiles verticales C100x50x3, en circunstancias que el detalle contenido en el plano N° BIG-2018-AP-1590-EM-03, previene que tales elementos deben ser perfiles cuadrados 100x100x3.	- Numeral 10500 "Estructuras de acero", de las ET de arquitectura, donde se indica, en lo que interesa, que las estructuras de acero "Deberán ejecutarse según las indicaciones de planos de arquitectura y estructuras...". - Plano N° BIG-2018-AP-1590-EM-03.	- Fotografías Nos 41 y 42, del Anexo N° 3. - Figura N° 7, del Anexo N° 4. - Acta de fiscalización de 26 de octubre de 2021.	Se corrigió dicha observación, cambiando los perfiles verticales C100x50x3, por perfiles cuadrados 100x100x3. Anexo 3, fotografía N°10

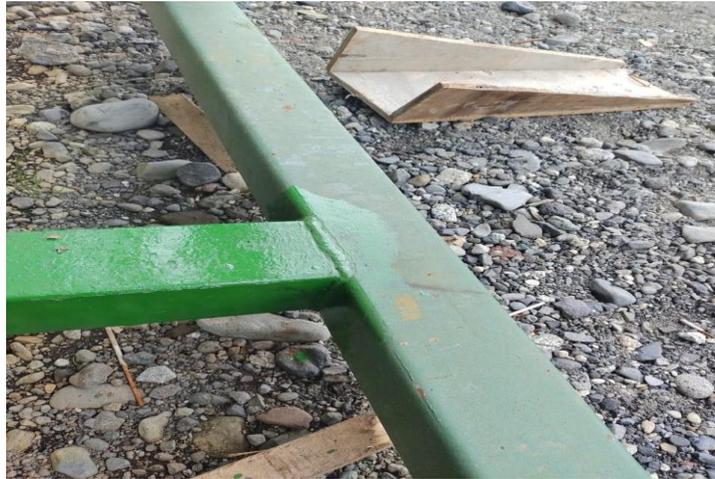
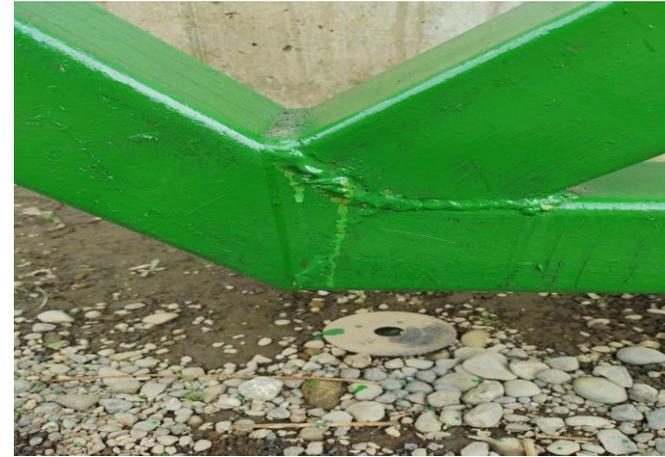
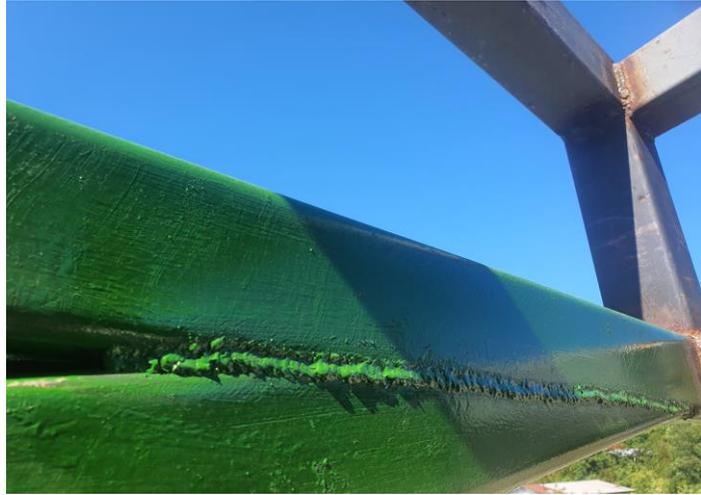
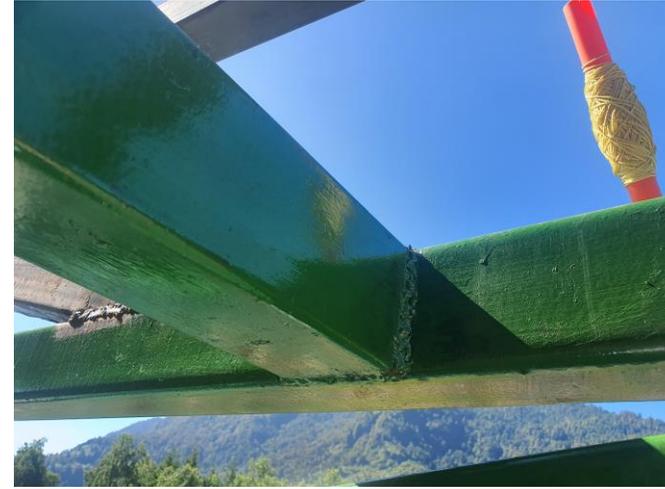
N°	PARTIDA/ ACTIVIDAD/ MATERIA	DETALLE	HALLAZGO	NORMA VULNERADA	RESPALDO	RESPUESTA
34	Soporte.	Marco en acero con perfiles anclados a muros perimetrales para recibir las mallas metalscreen.	Se advirtió la presencia de espaciamientos y puntos de soldadura no especificados en la unión de los perfiles que conforman la estructura de soporte de las mallas tipo metalscreen.	Numeral 20000 "Terminaciones", de las ET de arquitectura, en el que se estipula que "Tanto en exteriores como interiores de los edificios, la ITO. exigirá una adecuada terminación en los encuentros de las diversas superficies: muros con muros, cielos con muros, muros con pavimentos; juntas por cambio de materiales, o por cortes en un mismo material, juntas de dilatación, etc."	- Fotografías N°s 58 y 59, del Anexo N° 3.	Se corrigen los espaciamientos señalados en el Hallazgo, con cordones de soldadura correctamente ejecutada. Anexo 3, fotografías N°15,16,17 y 18

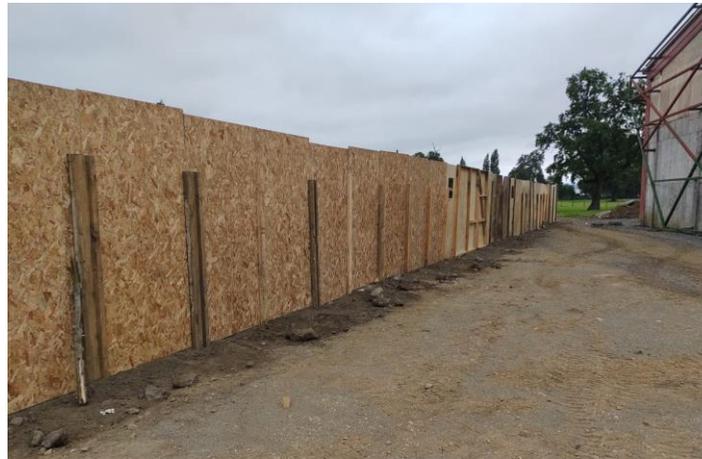
Fotografía N°	19
Ubicación	Deslinde Sur Cierre Provisorio

9	Pago en un 100% de partida parcialmente ejecutada.	Se constató la falta de ejecución de 195 ml de cierro provisorio en circunstancias que la partida se encuentra totalmente pagada al estado de pago N° 10, por un monto de \$3.806.935, IVA incluido, asunto que es confirmado por el ITO en acta de fiscalización suscrita el día 25 de octubre de 2021.	<ul style="list-style-type: none"> <li>- Numeral 7.1 “Inspección técnica de la obra”, de las BAG, donde se establece, en lo que importa, que la ITO dará curso a los estados de pago conforme a los avances de obra.</li> <li>- Numeral 7.8.1 “Estados de pago”, de las BAG, en el que se consigna, en lo que interesa, que “La formulación de estados de pago la visará el inspector, quien verificará en terreno la cantidad de obra ejecutada al día 8 de cada mes”.</li> </ul>	<ul style="list-style-type: none"> <li>- Fotografías N°s 63 y 64, del Anexo N° 3.</li> <li>- Acta de fiscalización de 25 de octubre de 2021.</li> <li>- Estado de pago N° 10.</li> </ul>	<ul style="list-style-type: none"> <li>- Si bien en visita a terreno no se constató la totalidad del cierre provisorio, esto fue dado que se reemplazó por el cierre definitivo en un cincuenta por ciento aproximadamente.</li> <li>- También, hubo una parte que fue retirada, para que la empresa pudiera realizar trabajos a través del terreno aledaño el cual fue arrendado a un particular.</li> <li>- Dado que esto fue observado por el funcionario de la Contraloría, se le instruyó a la empresa contratista, que instalara el cierro provisorio faltante. Fotografía N°19, Anexo 3.</li> </ul>

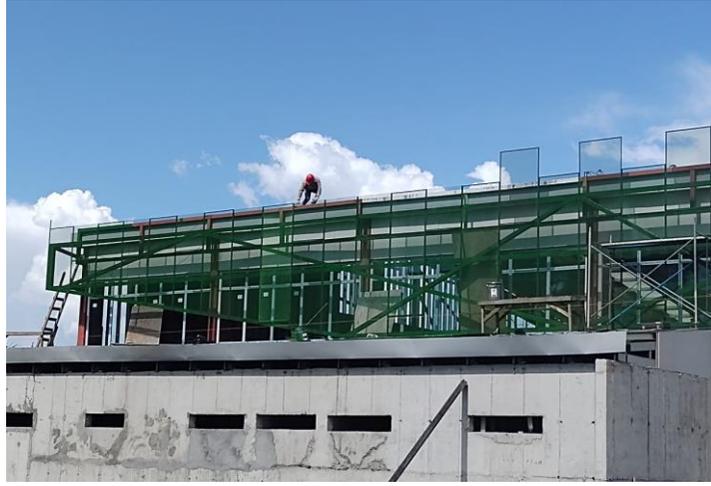
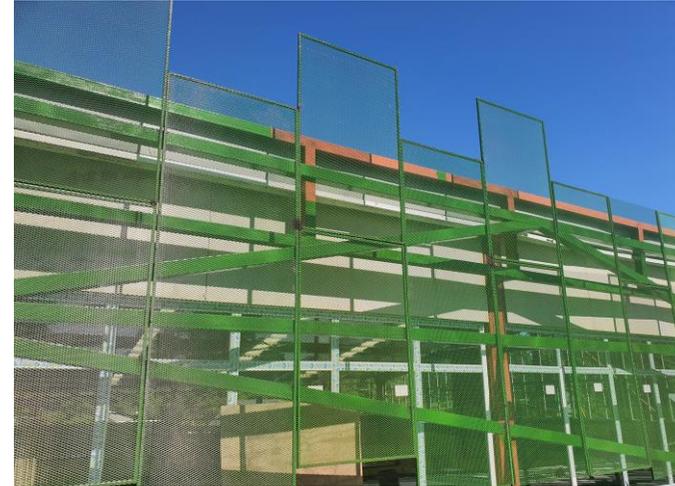
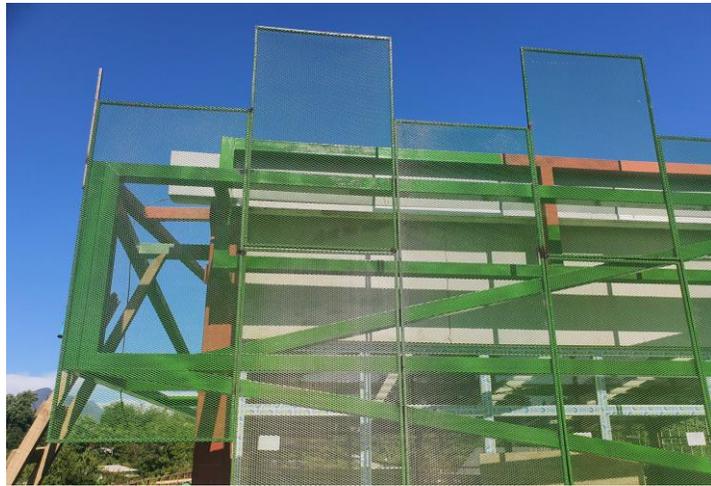
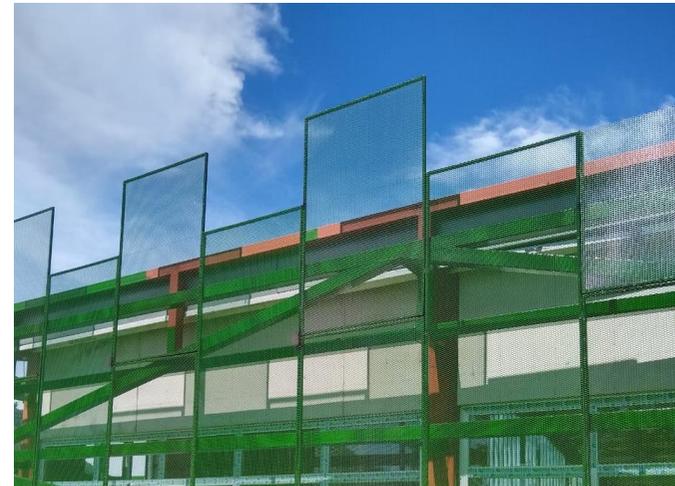
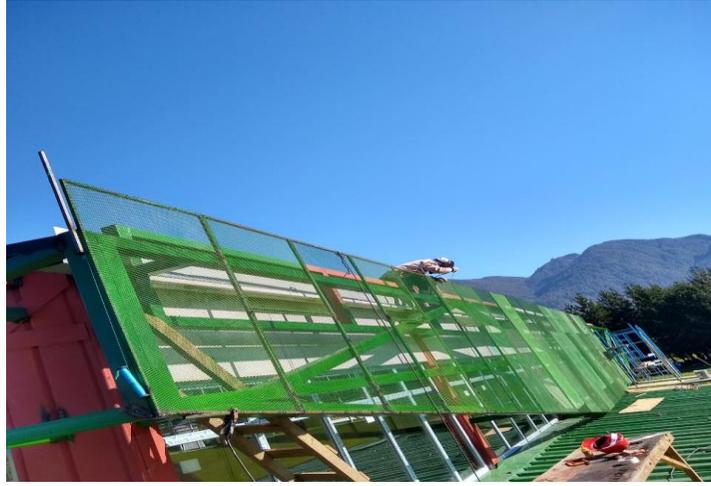
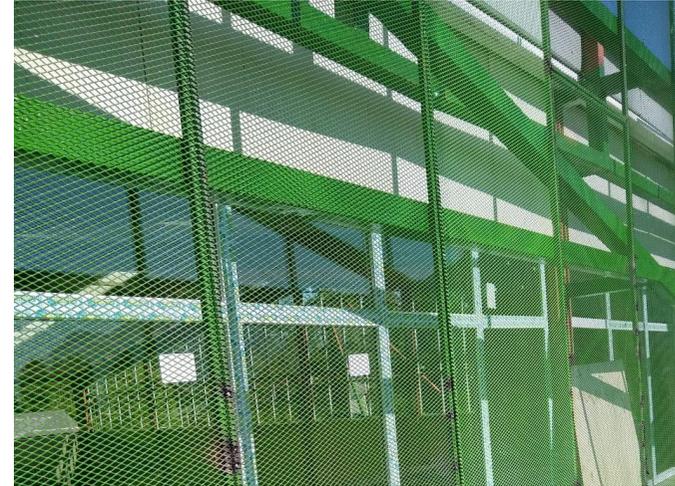
N°	PARTIDA/ ACTIVIDAD/ MATERIA	HALLAZGO	NORMA VULNERADA	RESPALDO	RESPUESTA
11	Pago total de no ejecutada.	En la visita a la obra efectuada el día 25 de octubre de 2021, se constató que las mallas tipo metalscreen no se encontraban instaladas aun cuando la partida se encuentra pagada en su totalidad al estado de pago N° 10, de 27 de agosto de 2021, por un monto de \$49.146.342, IVA incluido. En efecto, la estructura de soporte para la disposición de dichas mallas en el eje R a la fecha de la referida visita se encontraba en materialización.	- Numeral 7.1 "Inspección técnica de la obra", de las BAG. - Numeral 7.8.1 "Estados de pago", de las BAG.	- Fotografías N°s 65, 66 y 67, del Anexo N° 3.	En la visita realizada por el funcionario de Contraloría, el material estaba en obra, dentro del recinto del gimnasio, puesto que por la <b>no correcta instalación</b> de este, se le instruyó de palabra al profesional residente, que debían corregir dicha instalación, partiendo por corregir los cordones de soldadura en la estructura de soporte, para que posterior a esto se reinstale el metalscreen.  Ver fotografías N°20, 21, 22, 23, 24 y 25. Anexo 3

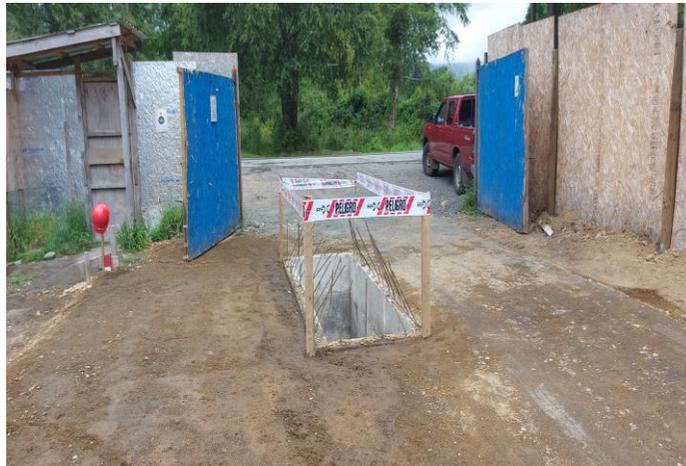
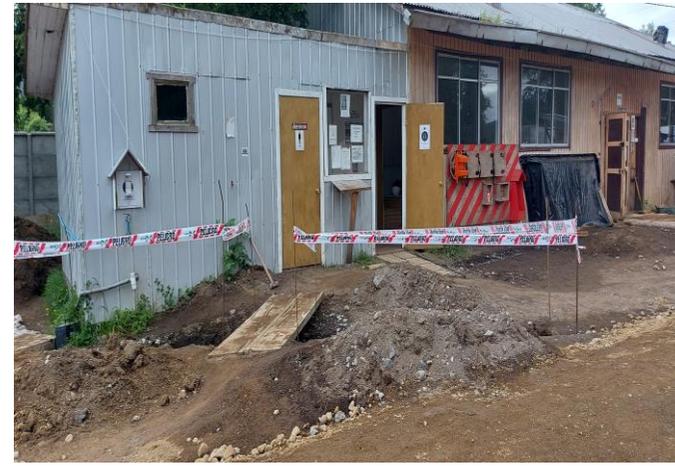
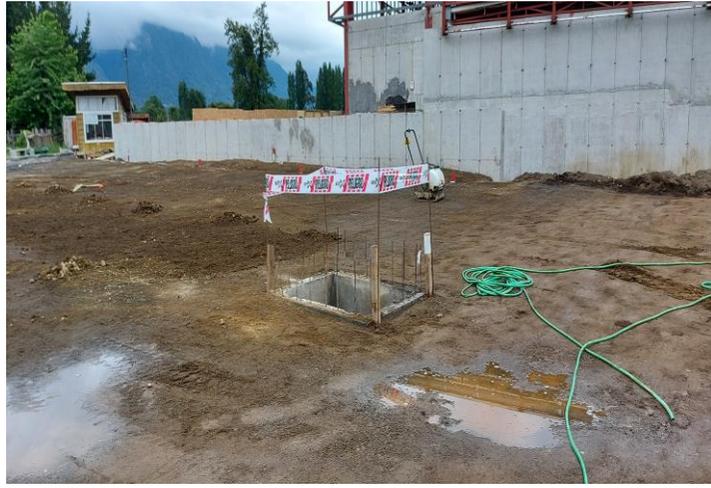
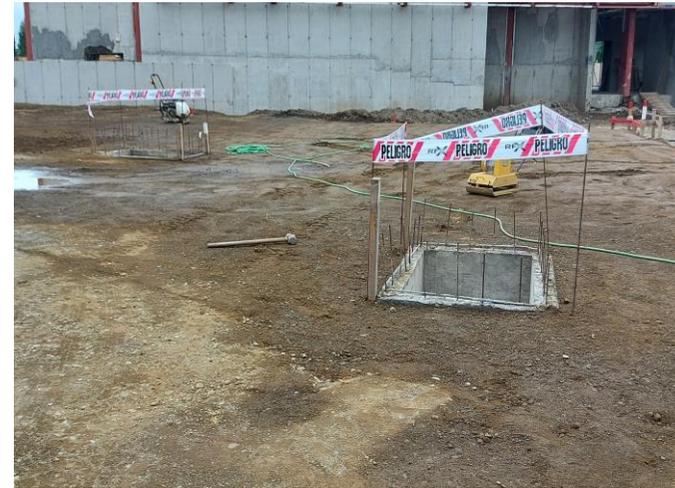
2	Condiciones de seguridad en excavaciones.	Disposiciones de seguridad que deben adoptarse en los lugares de trabajo con el fin de evitar accidentes.	En las instalaciones de faena se advirtió la existencia de una zanja en el sector de acceso a las oficinas de la ITO y contratista, la cual no cuenta con cinta de peligro, barrera o alguna protección que impida la eventual caída de personas.	Numeral 4.5, de la NCh. 349 of 1999, "Construcción - Disposiciones de seguridad en excavación", el que prevé que "Toda excavación o zanja debe ser aislada o protegida mediante un cierro, baranda y otra defensa adecuada".	<ul style="list-style-type: none"> <li>- Fotografía N° 68, del Anexo N° 3.</li> <li>- Acta de fiscalización de 26 de octubre de 2021.</li> </ul>	<p>Se han mejorado las condiciones de seguridad en torno a las excavaciones.</p> <p>Ver fotografías N°26, 27, 28 y 29. Anexo 3</p>
---	---	---	---	--	--	--

N°	PARTIDA/ ACTIVIDAD/ MATERIA	DETALLE	HALLAZGO	NORMA VULNERADA	RESPALDO	RESPUESTA
3	Condiciones de seguridad.	Ambientes o entornos de trabajo seguros.	Se comprobó la existencia de un sumidero de aguas lluvias en ejecución sin la debida señalización y/o baranda u otra defensa adecuada, de tal forma de identificar los factores de peligro ahí observados, como el riesgo de caída.	Artículo 37, del decreto N° 594, de 1999, el que previene que "Deberá suprimirse en los lugares de trabajo cualquier factor de peligro que pueda afectar la salud o integridad física de los trabajadores".	- Fotografía N° 69, del Anexo N° 3. - Acta de fiscalización de 26 de octubre de 2021.	Se han mejorado las condiciones de seguridad en torno a las excavaciones.  Ver fotografías N°26, 27, 28 y 29. Anexo 3
