**Informe Final
Corporación Municipal de
Desarrollo Social de
Antofagasta**

N° Informe : 37 / 2010

INFORME FINAL SOBRE AUDITORÍA DE OBRAS. PRACTICADA EN LA CORPORACIÓN MUNICIPAL DE DESARROLLO SOCIAL DE ANTOFAGASTA.

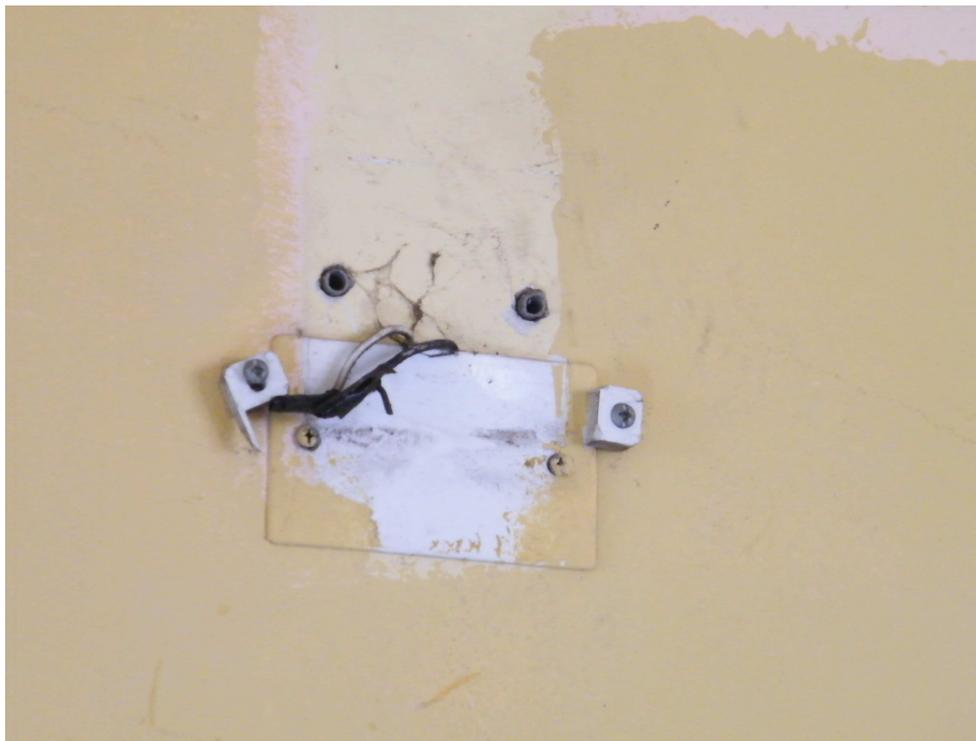
Fotografía N° 1. Escuela D-139, Elmo Funez Carrizo

1. No se instaló el farol tipo tortuga en el área silo y prebásica, incluido en el ítem N° 9 de la cotización 039/2009 por los trabajos de mantenimiento en la escuela D-139, Elmo Funez Carrizo (fotografía N° 1, anexo fotográfico).

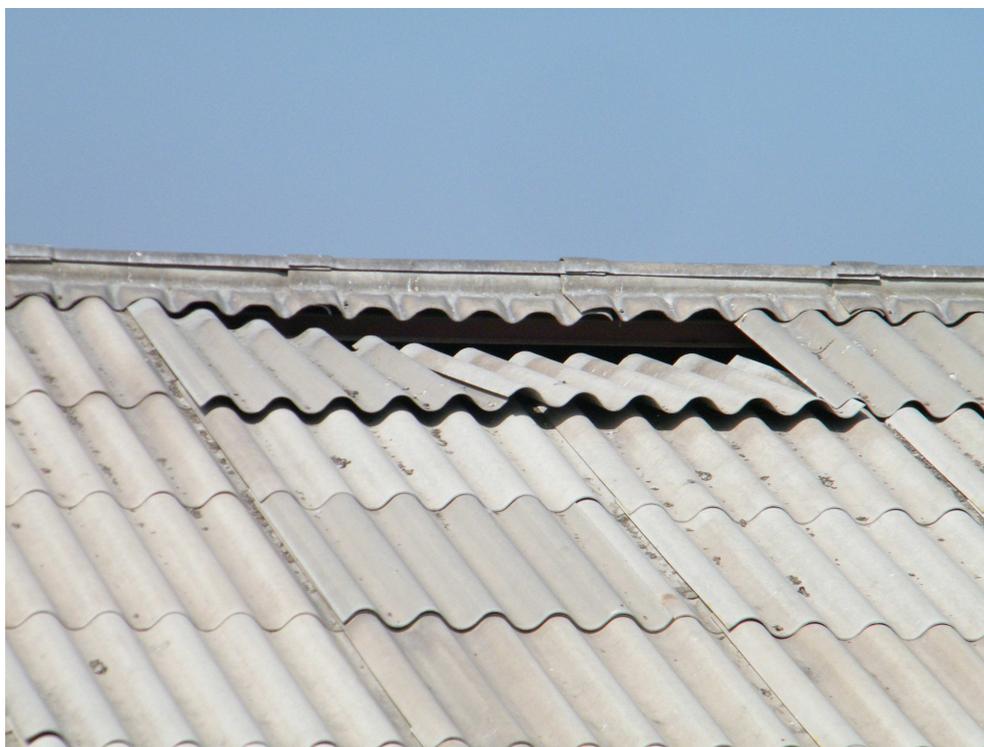
Fotografía N° 2. Escuela D-129, Juan Pablo II

2. Se constató el deterioro de la cubierta de fibrocemento existente por los trabajos efectuados para la mantención de la escuela D-129, Juan Pablo II parte 1 y 2. En la fotografía N° 2 del anexo fotográfico, se observa el desprendimiento de la cubierta, lo que ocasionó la entrada de aguas lluvias por la techumbre.

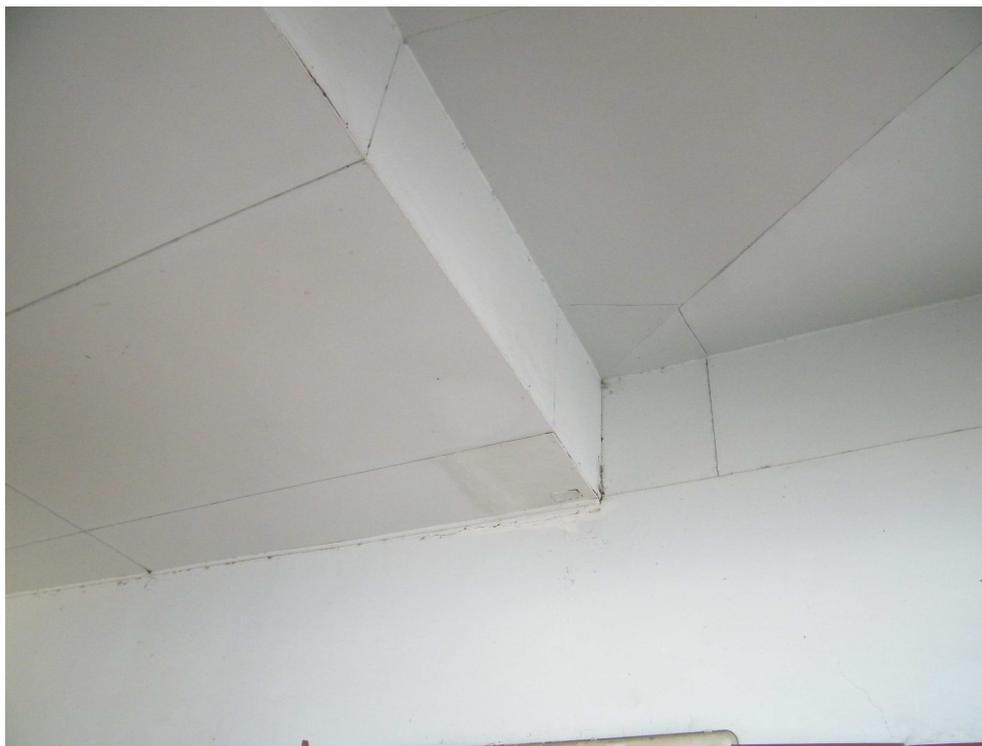
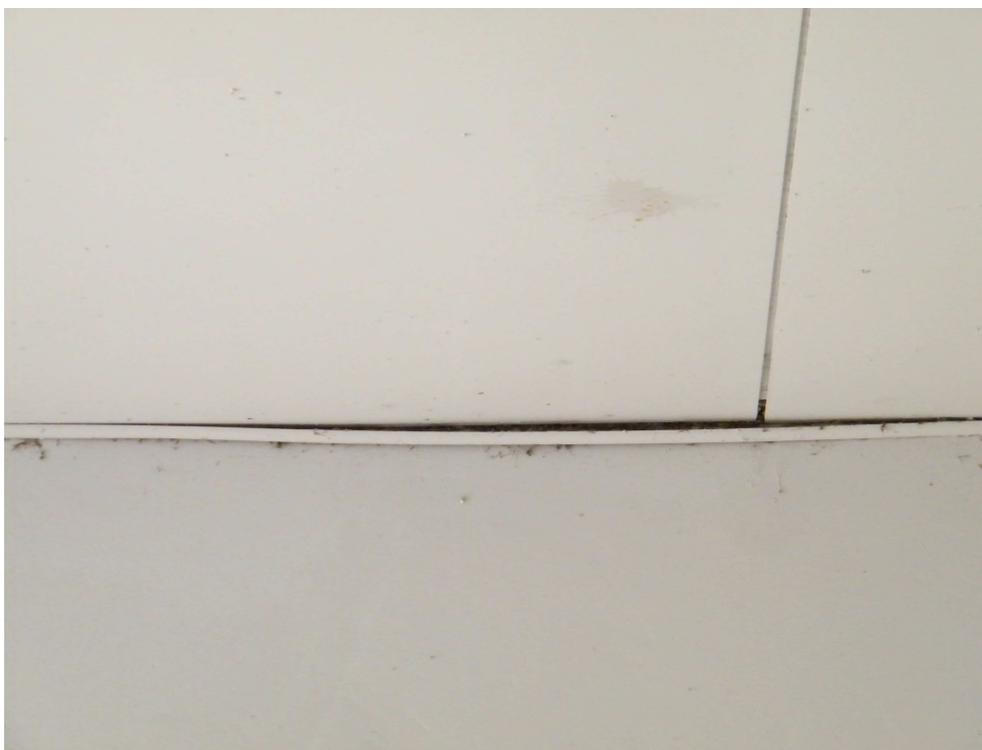
De otra parte, se instaló un cielo en los pasillos del establecimiento en base a yeso cartón, sin embargo, no se sellaron las juntas entre planchas. Además, se observó el desprendimiento de algunas piezas del ¼ rodón utilizado como cornisa (fotografías N° 3 y 4, anexo fotográfico).

Fotografía N° 3. Escuela D-129, Juan Pablo II

Fotografía N° 4. Escuela D-129, Juan Pablo II

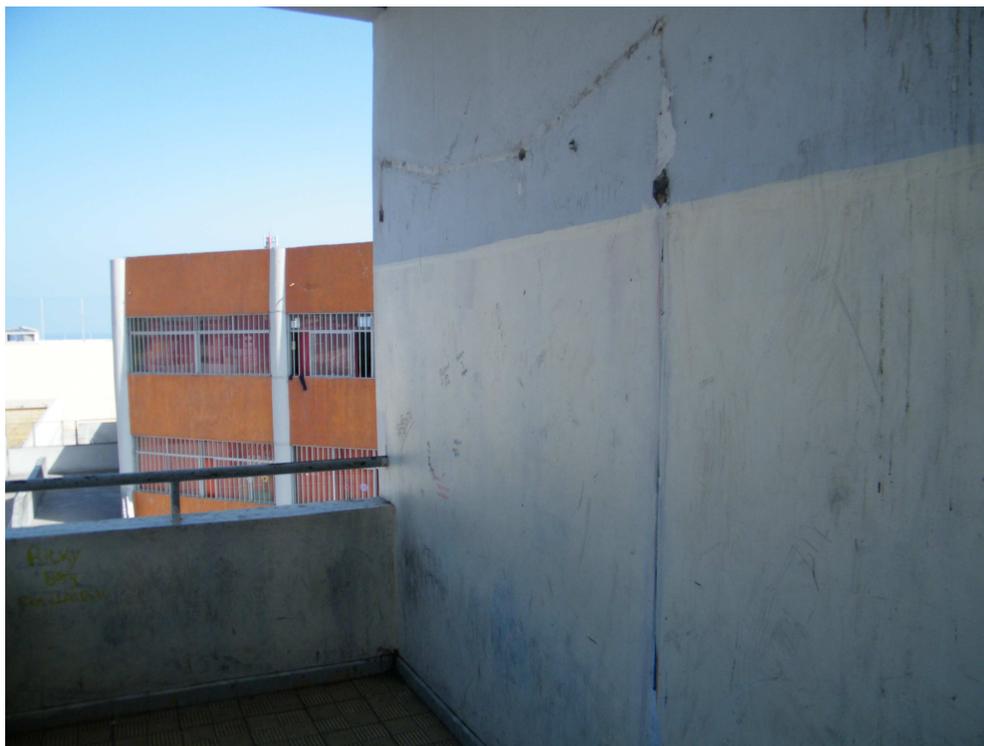
Fotografía N° 5. Escuela D-129, Juan Pablo II

Asimismo, se detectó que para los trabajos de pintura no se retiró todo el mobiliario que entorpecía las labores. En la fotografía N° 5 del anexo fotográfico se muestra la falta de pintura en muro de pasillo.

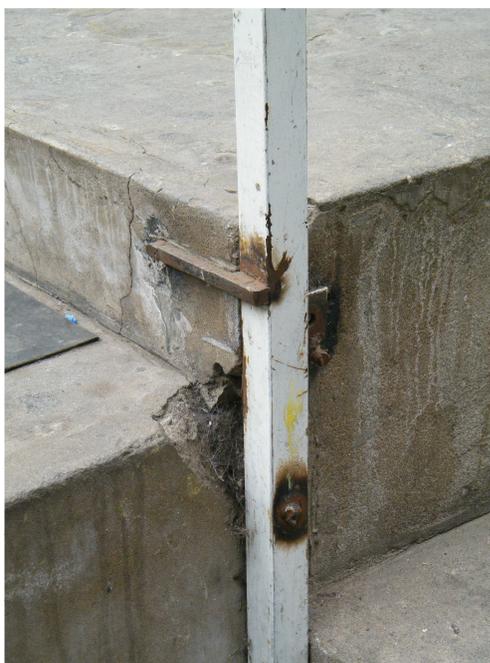
Fotografía N° 6. Escuela E-97, La Bandera

3. No se pintó el afianzamiento metálico soldado de las barandas ubicadas en la escalera del patio confeccionado en los trabajos de mantenimiento de la escuela E-97, La Bandera (fotografía N° 6, anexo fotográfico).

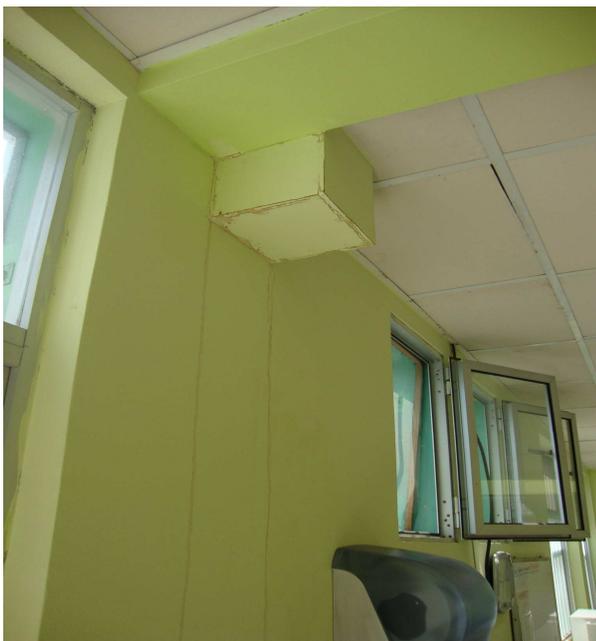
4. En la ampliación de las oficinas de la casa central de la corporación, se detectaron filtraciones de aguas lluvias, las que deterioraron el cielo falso y mancharon el cubrepiso.

Este hecho se repitió en la techumbre de las dependencias de urgencia del Consultorio Juan Pablo II, en que debido a fallas en el sello de la cubierta, se produjeron deterioros en el cielo falso, muros y pisos (fotografía N° 7, anexo fotográfico).

Fotografía N° 7. Zona de filtraciones, sede central CORMUDES

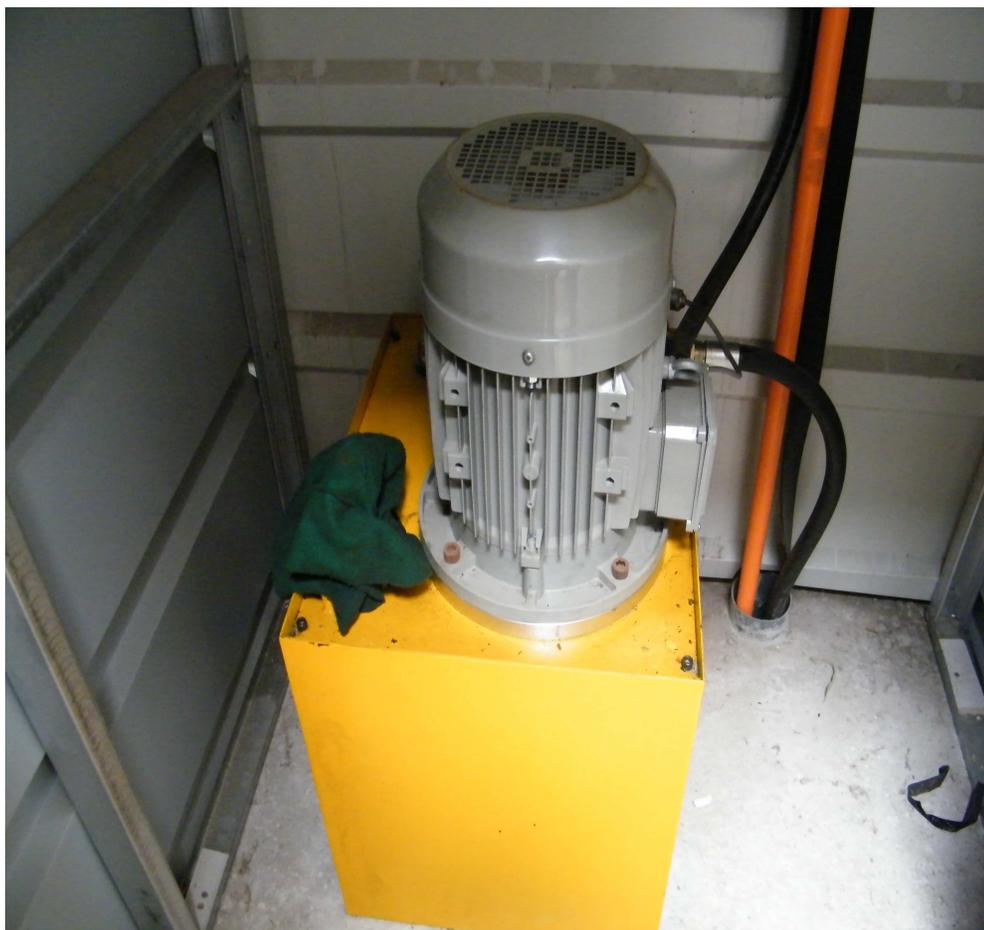
Fotografía N° 8. Motor de ascensor de la Escuela E-77, Juan Sandoval Carrasco

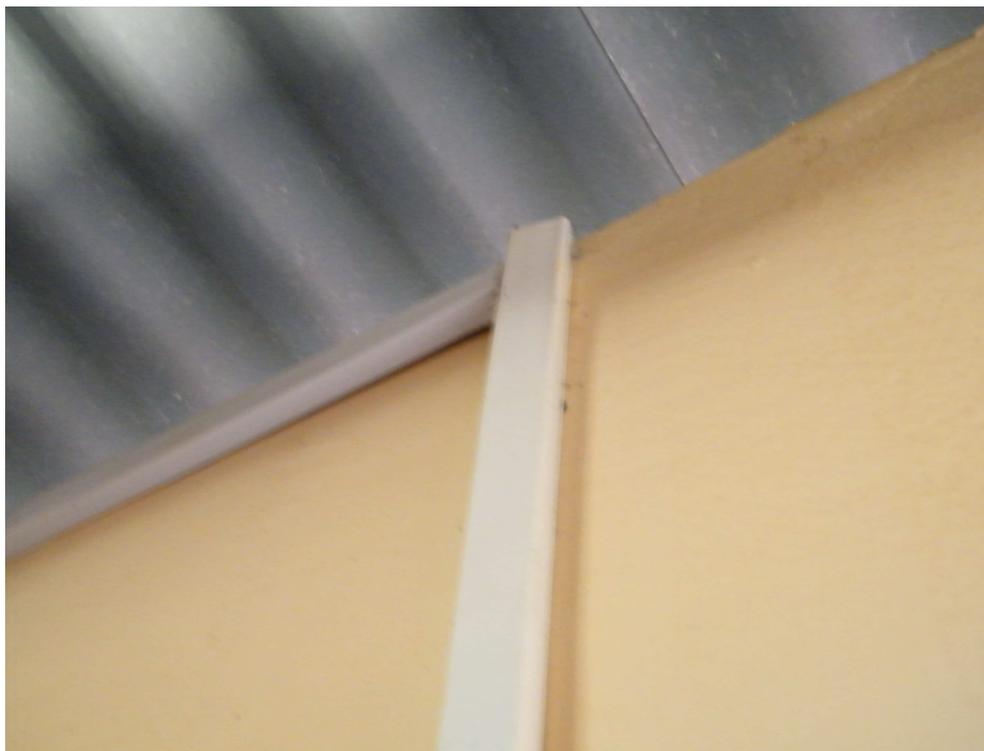
Fotografía N° 9. Canalización eléctrica en Escuela E-87, Las Rocas

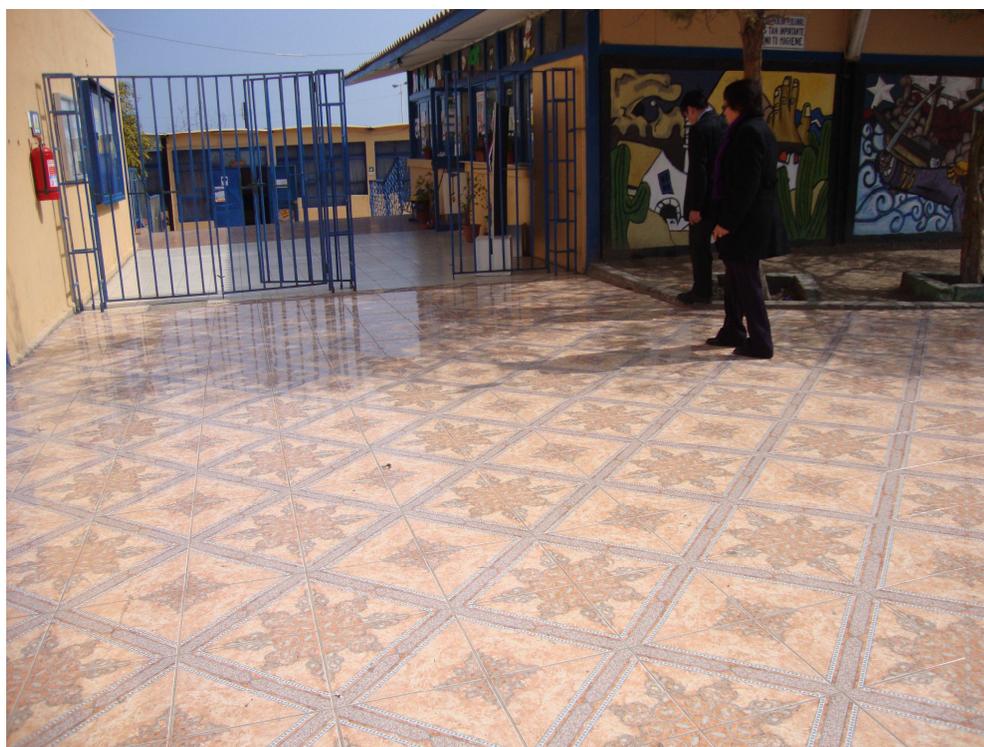
Fotografía N° 10. Recubrimiento cerámico exterior en Escuela D-58, República de Japón
