**INFORME**  
**INSPECCIÓN TÉCNICA DE OBRA**

**Municipalidad de Caldera**

**Número de Informe: 44/2012**  
**11 de abril del 2013**

INFORME FINAL N° 44 DE 2012, SOBRE  
INSPECCIÓN TÉCNICA DE OBRAS, EN LA  
MUNICIPALIDAD DE CALDERA.

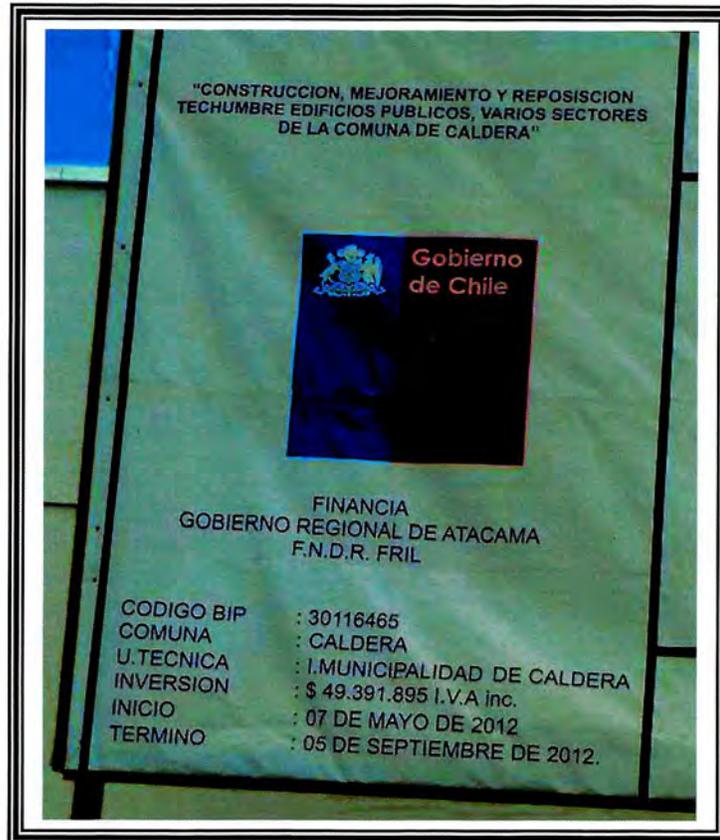
Se constató que la fecha de entrega de terreno se efectuó el día 07 de mayo de 2012 por parte de la dirección de obras municipales, indicando como fecha de término el día 05 de septiembre, es decir 120 días de duración, lo cual ha vulnerado lo dispuesto en el artículo 22 de las Bases Administrativas Especiales, toda vez que este indica que se debe considerar un plazo máximo de 90 días corridos para la ejecución del proyecto, contados desde la fecha de entrega de terreno. (ver fotografía N° 1 del anexo).

Fotografía N° 1, fecha inicio y término de obra

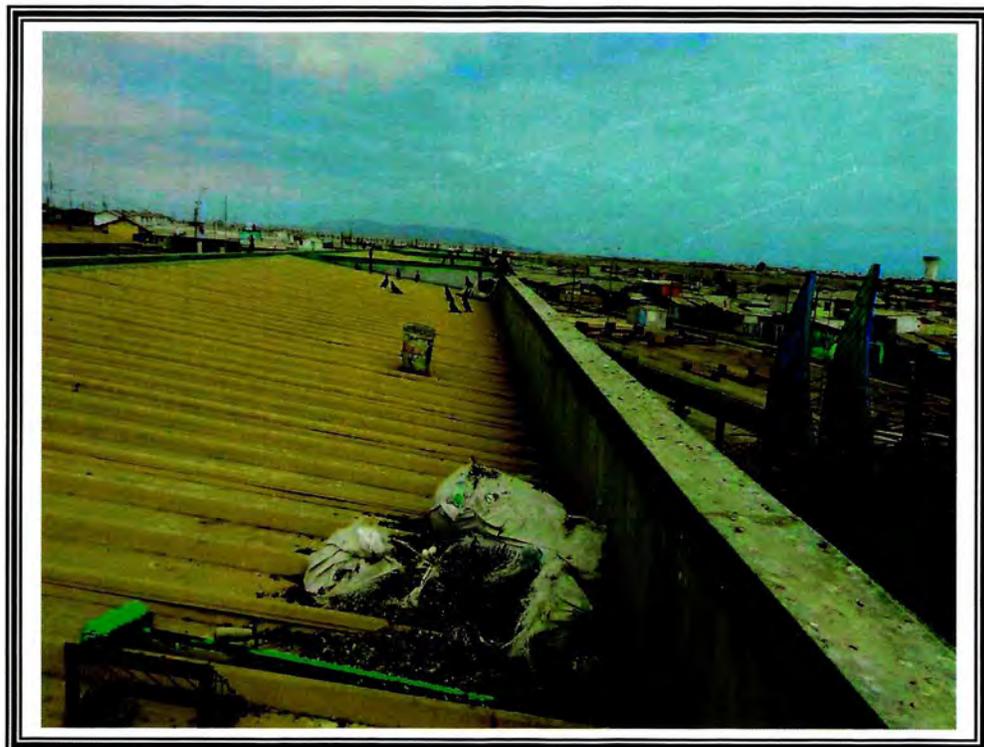
2012 las obras que a continuación se detallan aún no se encontraban terminadas, no existiendo por parte de la entidad multas por dicho atraso, considerando lo indicado en el artículo 25 de las Bases Administrativas Especiales, el cual indica que “por cada día de atraso en la entrega de las obras de responsabilidad del Contratista, la Municipalidad podrá aplicar a éste una multa de 02 (dos) Unidades de Fomento, la que será descontada administrativamente de la liquidación pertinente.”, a saber: Limpieza cubierta de edificio de Escuela Villas Las Playas, sello de cubierta de techumbre y ejecución de bajadas de aguas lluvias de Jardín Infantil Desierto Florido, cubiertas de techumbres del Centro de Salud Familiar y terminaciones de canalizaciones del Centro Cultural Estación Caldera. (Ver fotografías N.ºs. 2, 3, 4, 5 y 6 del anexo adjunto).

Fotografía N° 2, falta limpieza escuela Villa Las Playas

Respecto del análisis de la respuesta del municipio y antecedentes que adjunta y, sin perjuicio de acoger las acciones anunciadas, corresponde mantener la observación formulada, dado que la entidad no ha aportado información detallada relacionada con la aplicación de 56 días de multa, de acuerdo lo descrito en dicho decreto, por lo tanto, esa entidad deberá en un plazo de 30 días hábiles a contar de la fecha del presente documento, informar sobre la aplicación de éstas.

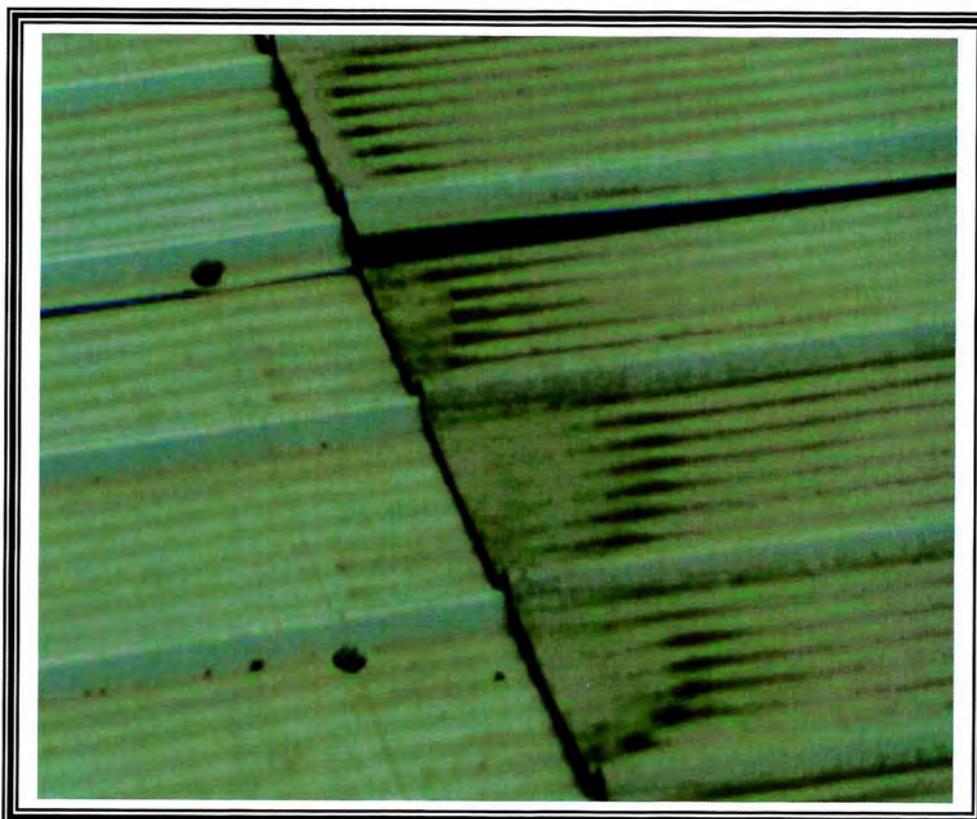
Fotografía N° 3, falta sellar cubierta Jardín Infantil Desierto Florido

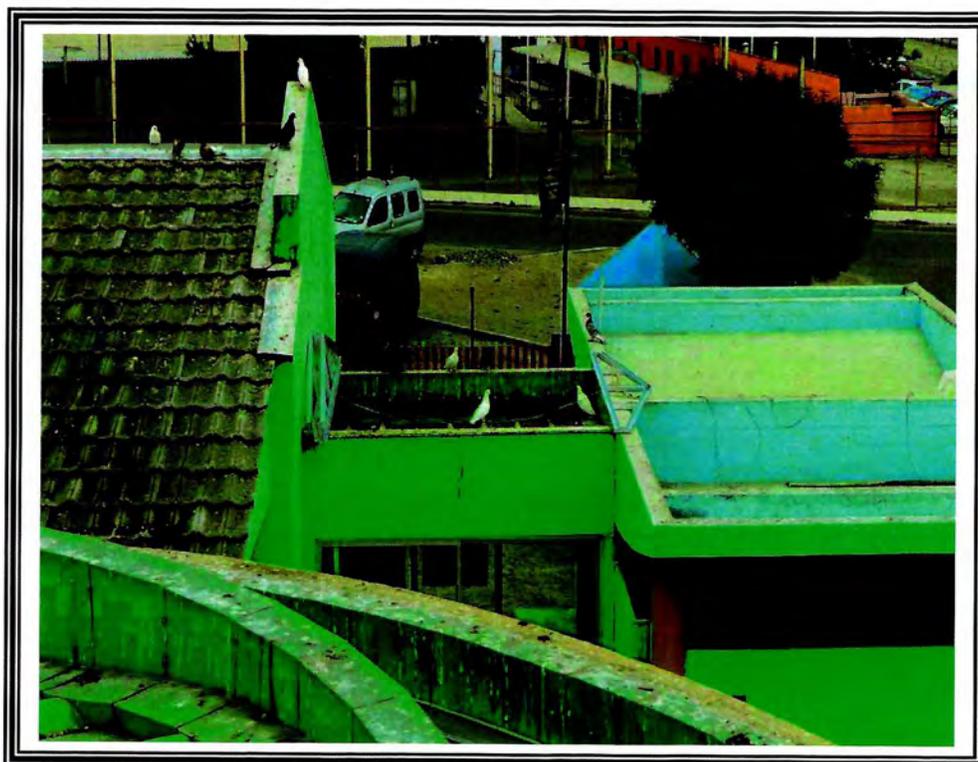
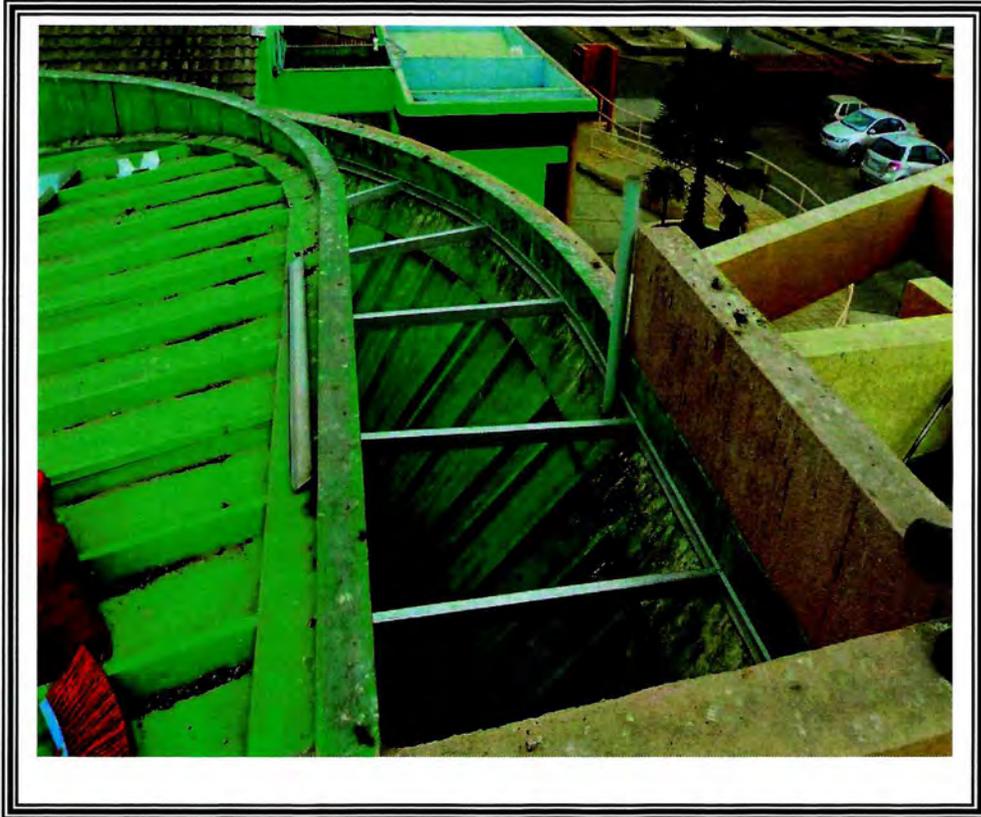
Fotografía N° 4, trabajos en ejecución CESFAM

Fotografía N° 5, trabajos en ejecución CESFAM

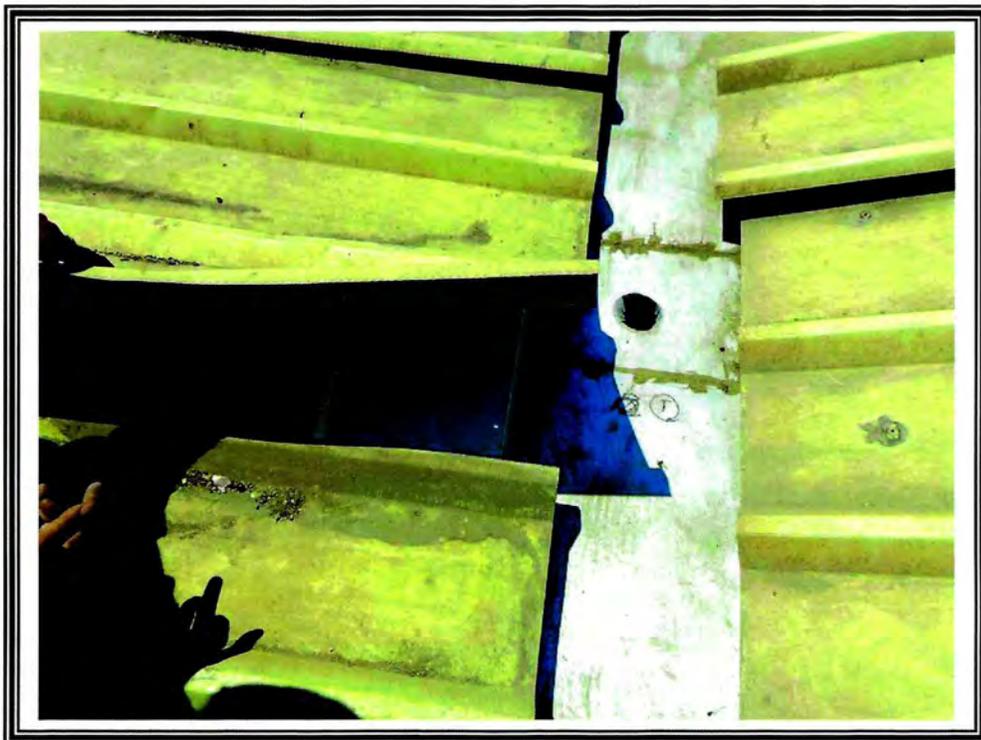
Fotografía N° 6, trabajos en ejecución cubierta de Centro Cultural

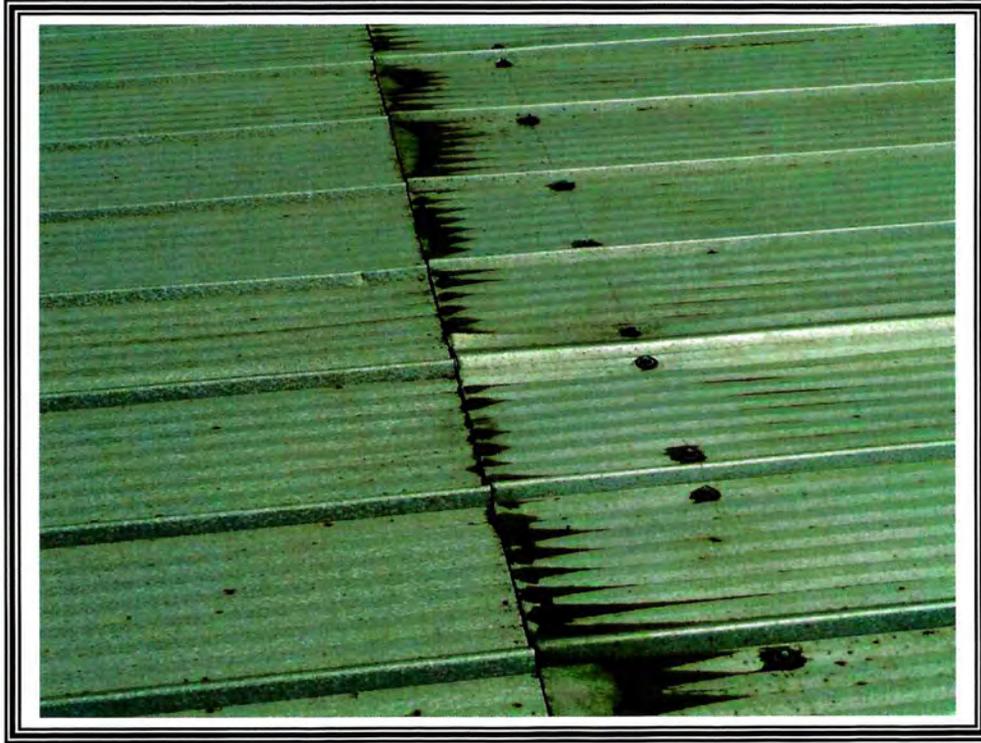
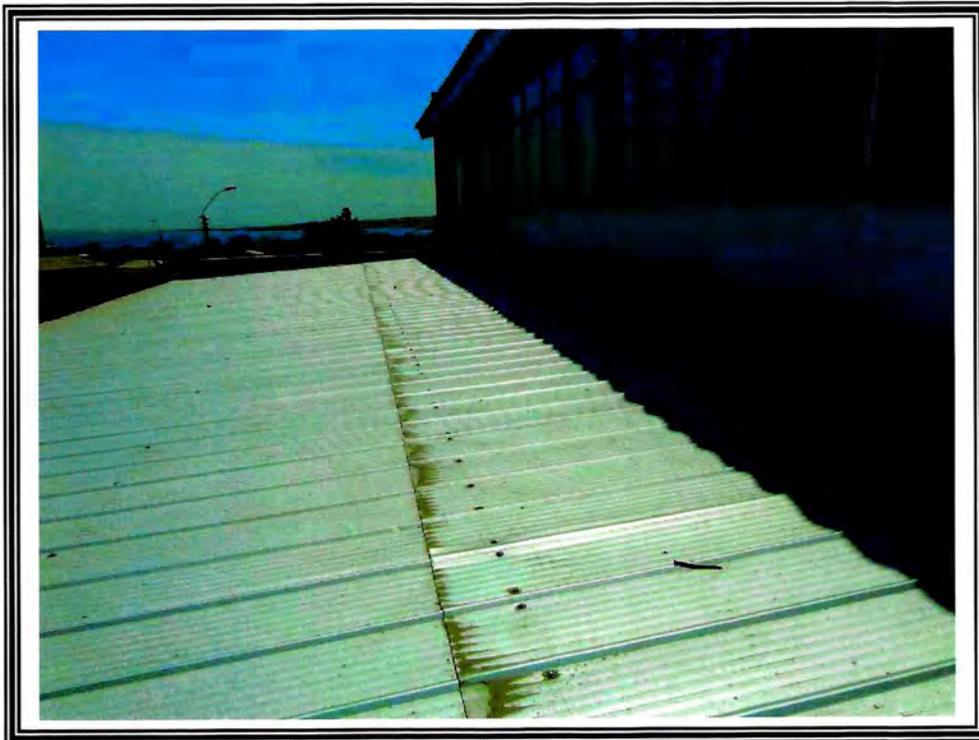
Se constató que las planchas zincalum utilizadas en la cubierta de techumbre del edificio, no se fijaron en el relieve 5v de cada una, situación que no concuerda con las exigencias del punto 2.3 de las especificaciones técnicas del proyecto el cual señala que “estas fijaciones se colocarán sobre relieve 5v de la plancha zincalum, en la parte superior de la forma 5v de la plancha.” Además, es preciso indicar que no se dio cumplimiento a las

exigencias establecidas en el catálogo del fabricante, lo cual concuerda con lo enunciado en las mencionadas especificaciones del proyecto. Ver fotografía N°s. 7 y 8 del anexo.

Fotografía N°7, fijación de tornillos autoperforantes

Fotografía N°8, fijación de tornillos autoperforantes

Al respecto, se procede a mantener lo observado, debiendo la entidad informar documentadamente a este Órgano Contralor, en un plazo de 30 días hábiles, desde la fecha del presente informe, las regularizaciones efectuadas sobre la materia.

3. Sobre la falla en la fijación de las planchas zincalum utilizadas en la cubierta de techumbre del edificio, considerando que se solicitará subsanar esta observación al contratista por parte de la Dirección de Obras Municipales, la autoridad municipal deberá informar documentadamente a este Órgano Contralor, de la acción anunciada y sus resultados, estableciéndose un plazo de 30 días hábiles desde la fecha del presente informe.

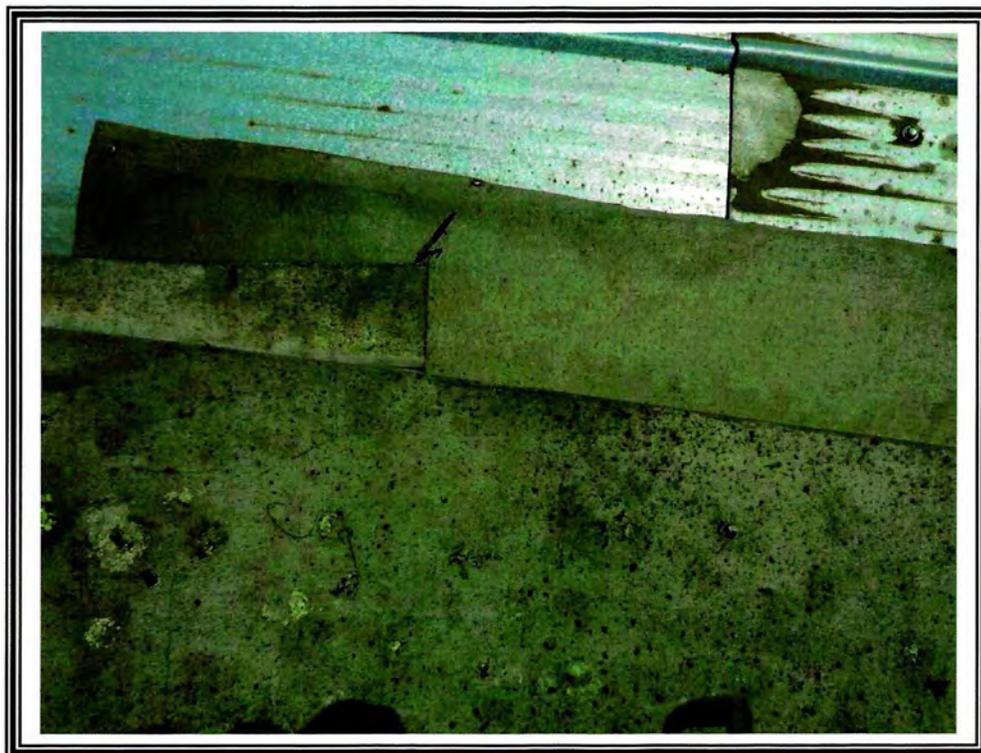
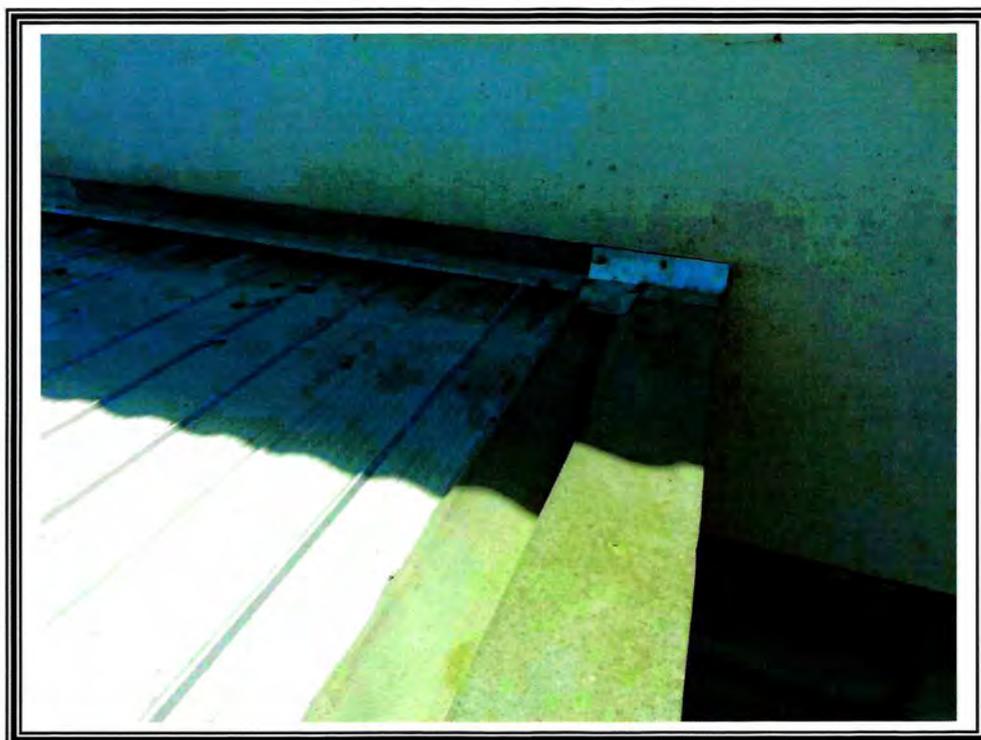
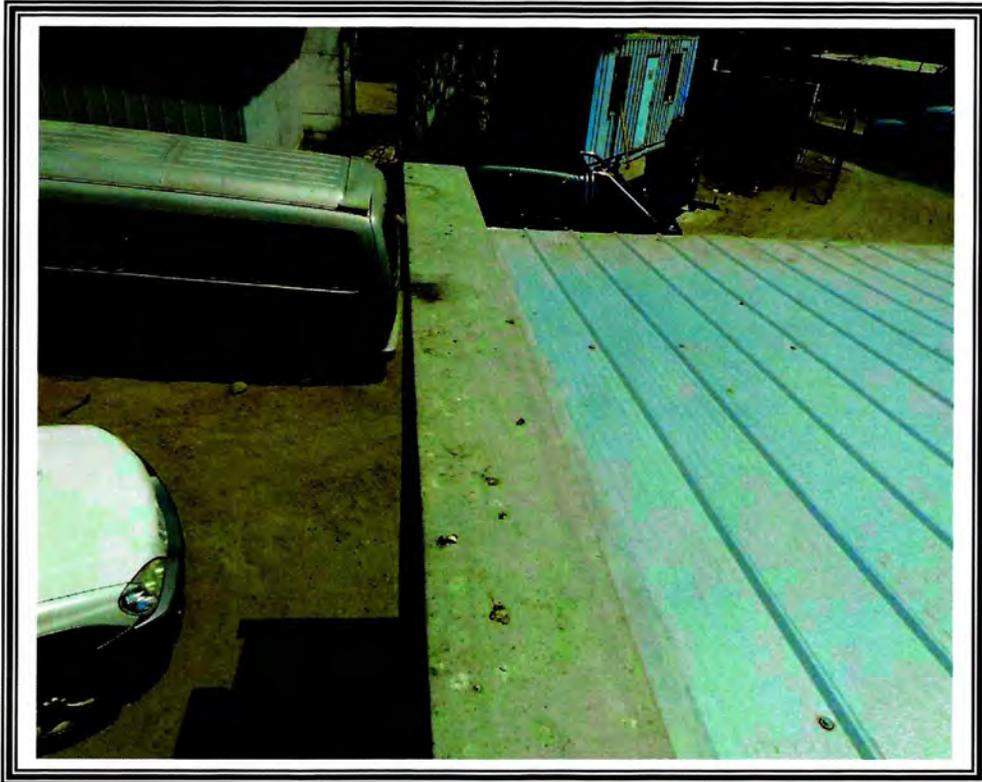
Se constató que en la cubierta de techumbre del edificio se reutilizaron forros de fierro galvanizado existente, lo cual no se ajusta con lo señalado en el párrafo final de título I. Disposiciones Generales de las especificaciones técnicas, toda vez que ésta señala que los materiales especificados para la obra, deberán ser nuevos y estar en perfectas condiciones, respetándose las exigencias del fabricante respecto su colocación. A su vez, el artículo 51 de las Bases Administrativas Generales señaló que "Los materiales que se empleen en la construcción de las obras deberán ser nuevos, sin uso y de la mejor calidad y deberán cumplir con las condiciones exigidas en las Especificaciones Técnicas". Ver fotografías N°s. 9, 10 y 11 del anexo.

Fotografía N°9, forro de fierro galvanizado existente

Fotografía N°10, forro de fierro galvanizado existente

Fotografía N°11, forro de fierro galvanizado existente

Al respecto, corresponde mantener la observación formulada, debiendo dar curso al proceso sumarial dentro de los plazos legales establecidos, materia que será informada a la Unidad de Seguimiento de Sumarios de la Contraloría General de la República.

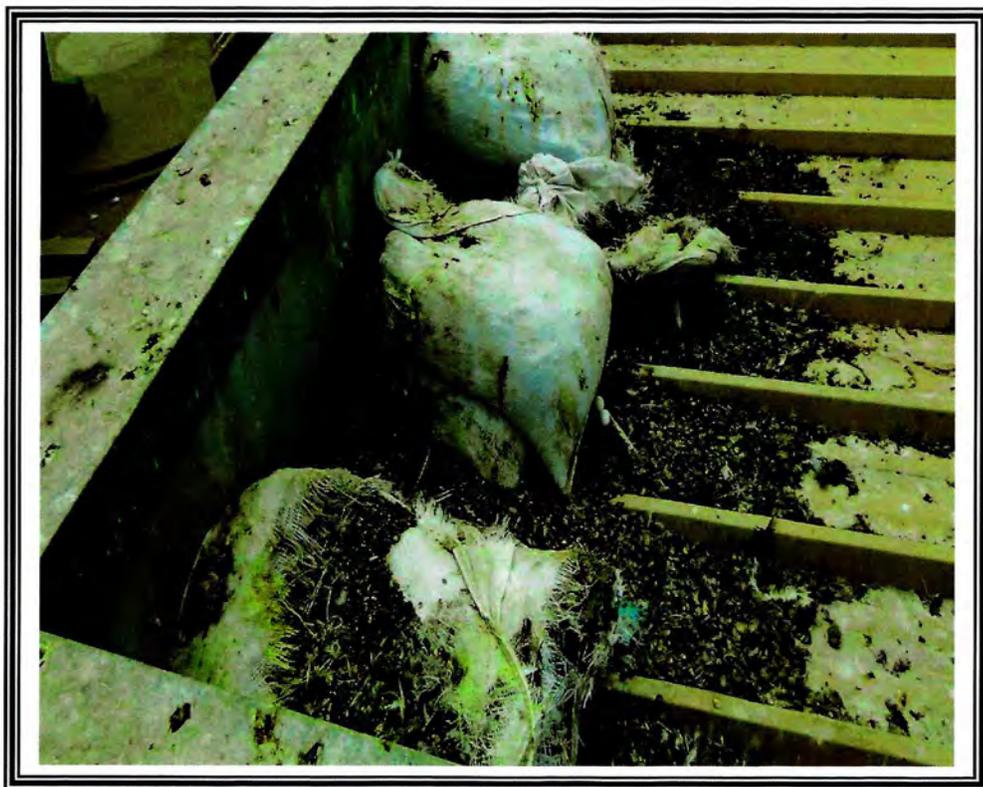
Fotografía N°12, material acumulado en cubierta de techumbre

Corresponde mantener la observación, por cuanto, los argumentos presentados no permiten desvirtuar lo descrito, toda vez que visitada la obra durante la fiscalización, se constató el pago íntegro de la partida, sin que se retirara el material acumulado de la cubierta de techumbre, en tal sentido, esa entidad debe observar las instancias de control interno referente a la acción de la Inspección Técnica de la Obra (I.T.O.), para evitar que en lo sucesivo se repita esta irregularidad, situación que será validada en una futura fiscalización por este Organismo Contralor.

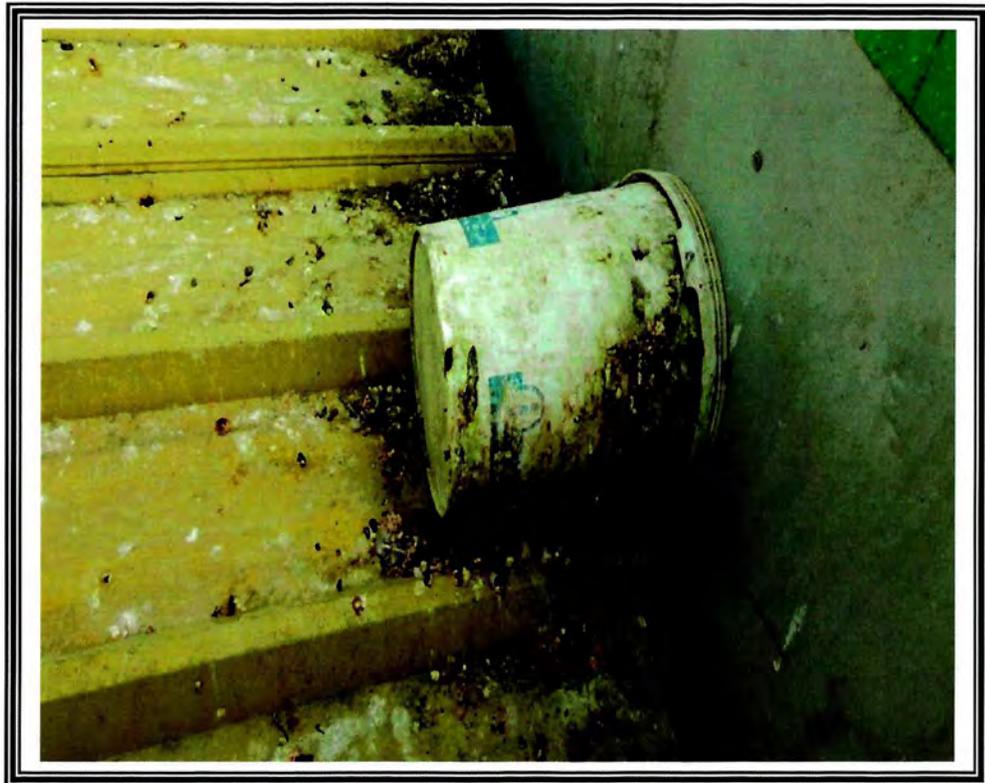
Fotografía N° 13, restos de materiales en techumbre

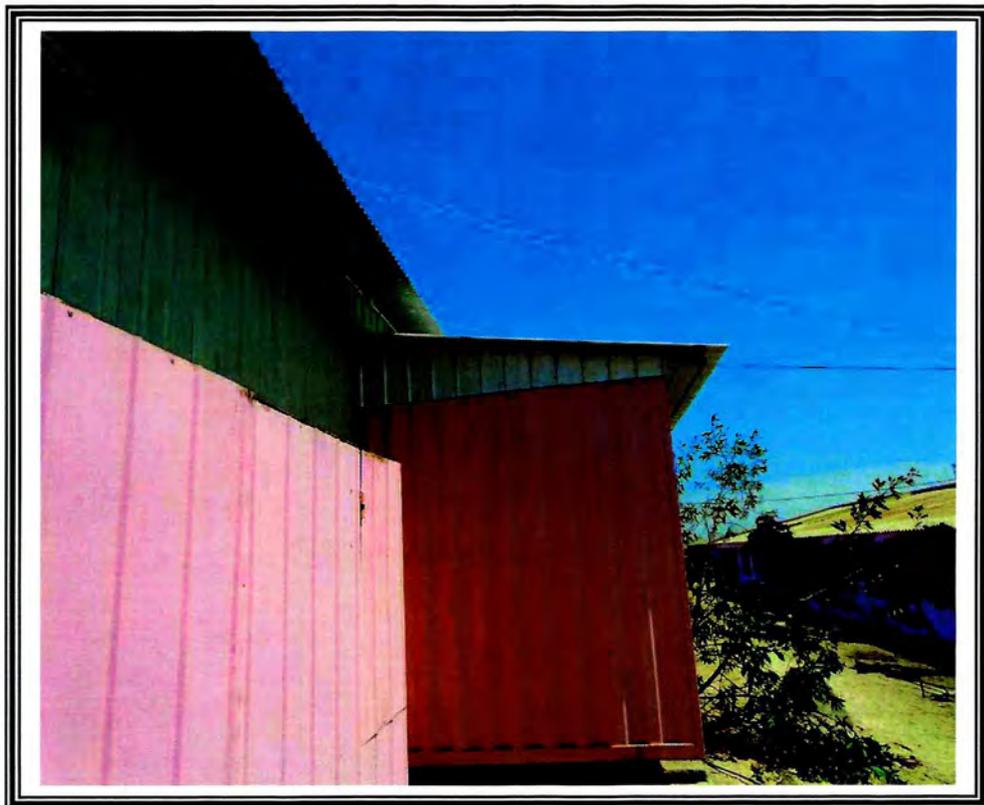
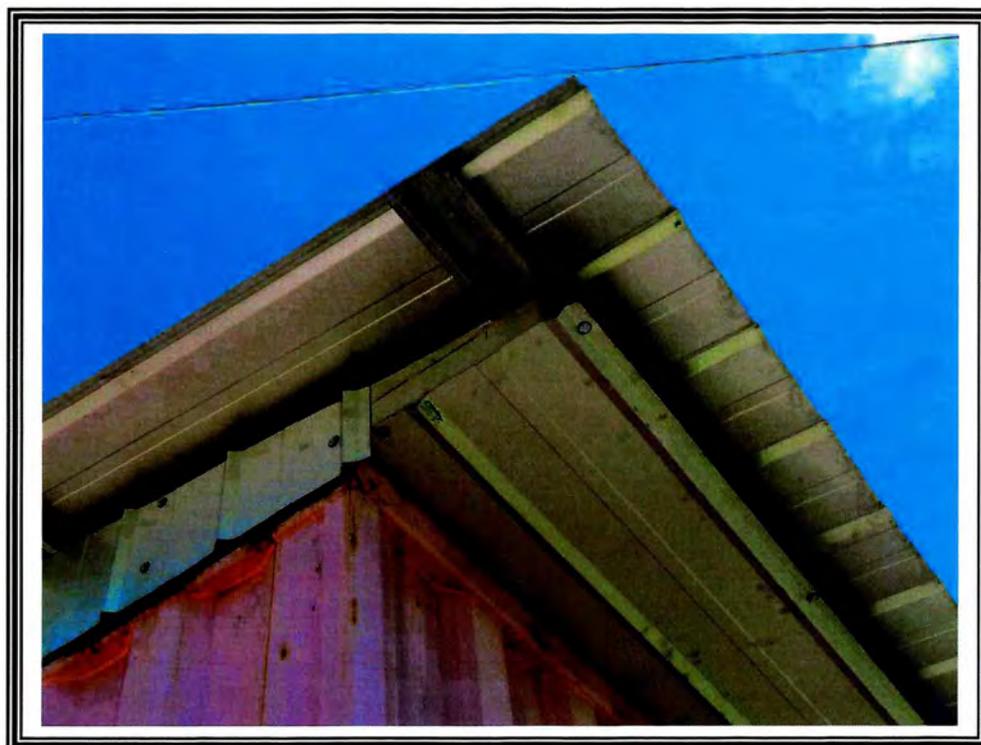
Cabe advertir que en lo relativo al estado de pago N° 1 del 10 de agosto de 2012, la partida denominada "Bajada de aguas lluvias PVC 75 mm." fue pagada en un 50% (\$16.886 costo directo), no obstante durante la validación en terreno, se constató que no se habían ejecutado los trabajos, tal como se advierte en las fotografías N°s. 14 y 15 del anexo. Adicionalmente, es preciso señalar que no se ha dado cumplimiento a las exigencias señaladas en la jurisprudencia individualizada en la observación precedente, respecto del pago de obra sin ejecutar (aplica criterio contenido en dictamen N° 25.086, de 2011).

Fotografía N°14, bajada de agua sin ejecutar

Fotografía N°15, bajada de agua sin ejecutar

Analizados los antecedentes que acompaña en la respuesta del municipio, se comprobó que se ha regularizado administrativamente la obra, no obstante, esta observación se mantiene, dado que no se ha informado de la devolución del monto pagado sobre esa partida en dicho estado de pago, situación que esa autoridad municipal deberá informar documentadamente a este Órgano Contralor, estableciéndose un plazo de 30 días hábiles desde la recepción del presente informe.

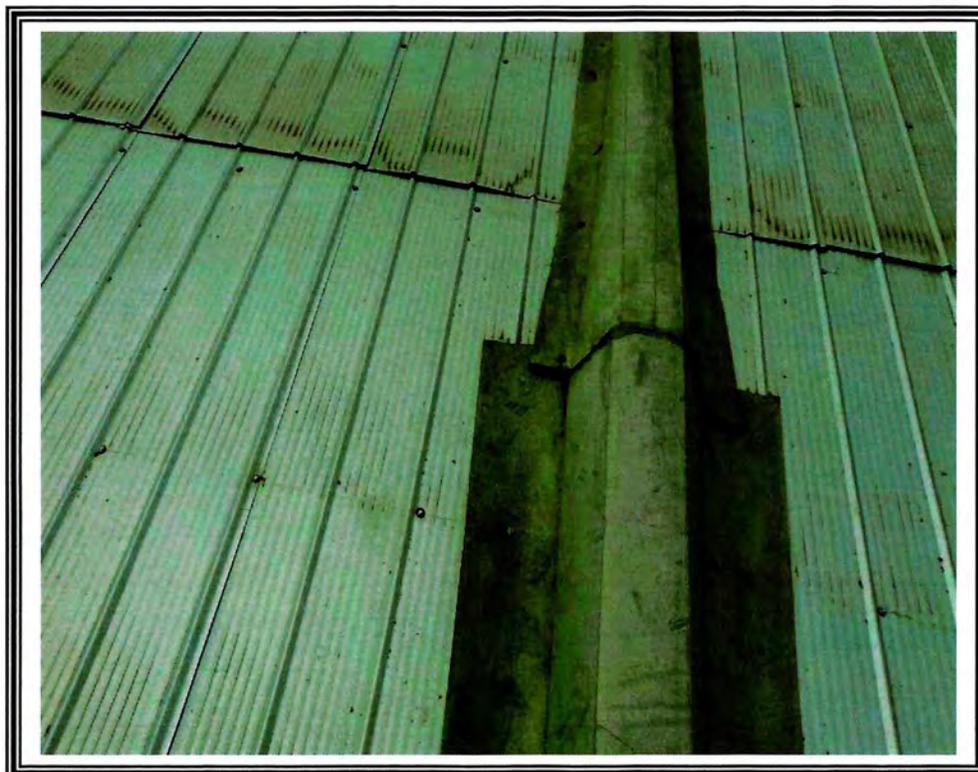
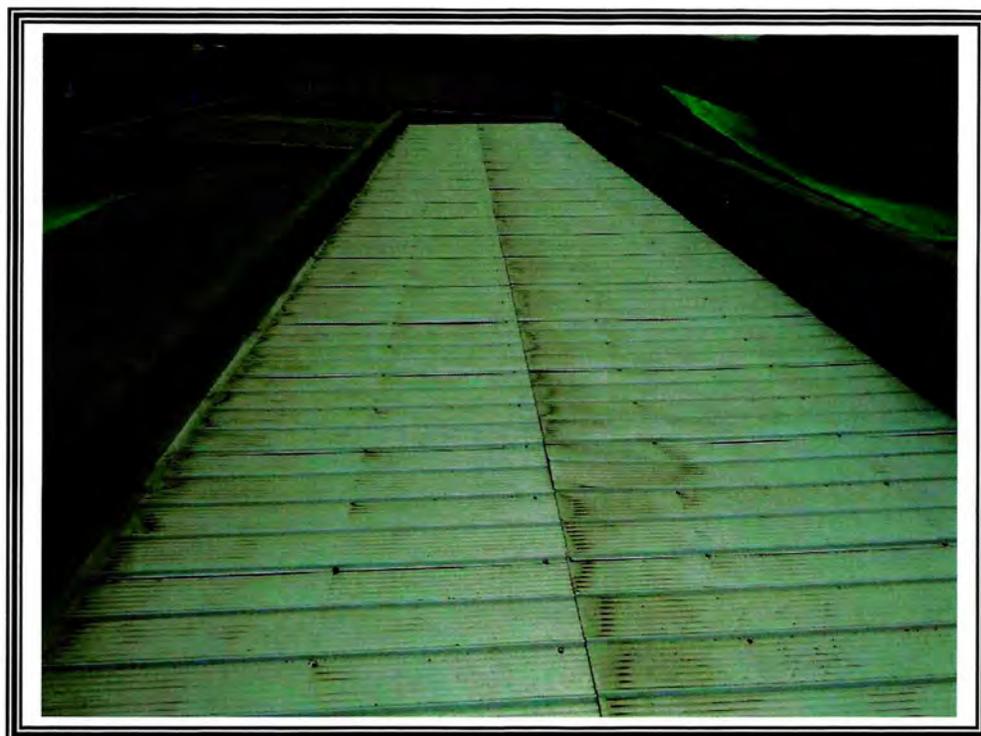
Al respecto, cabe observar que el contratista reutilizó forros de fierro galvanizado existente en la cubierta del edificio, tal como se muestra en las fotografías N°s.16 y 17 del anexo adjunto, lo cual ha vulnerado lo señalado en título I, Disposiciones Generales de las especificaciones técnicas, toda vez que ésta señala que los materiales especificados para la obra, deberán ser nuevos y estar en perfectas condiciones, respetándose las exigencias del fabricante respecto su colocación, además de lo señalado en el artículo 51 de las Bases Administrativas Generales: "Los materiales que se empleen en la construcción de las obras deberán ser nuevos, sin uso y de la mejor calidad y deberán cumplir con las condiciones exigidas en las Especificaciones Técnicas".

Fotografía N°16, forro de fierro galvanizado existente

Fotografía N°17, forro de fierro galvanizado existente

Al respecto, corresponde mantener la observación formulada, debiendo dar curso al proceso sumarial dentro de los plazos legales establecidos, materia que será informada a la Unidad de Seguimiento de Sumarios de la Contraloría General de la República.

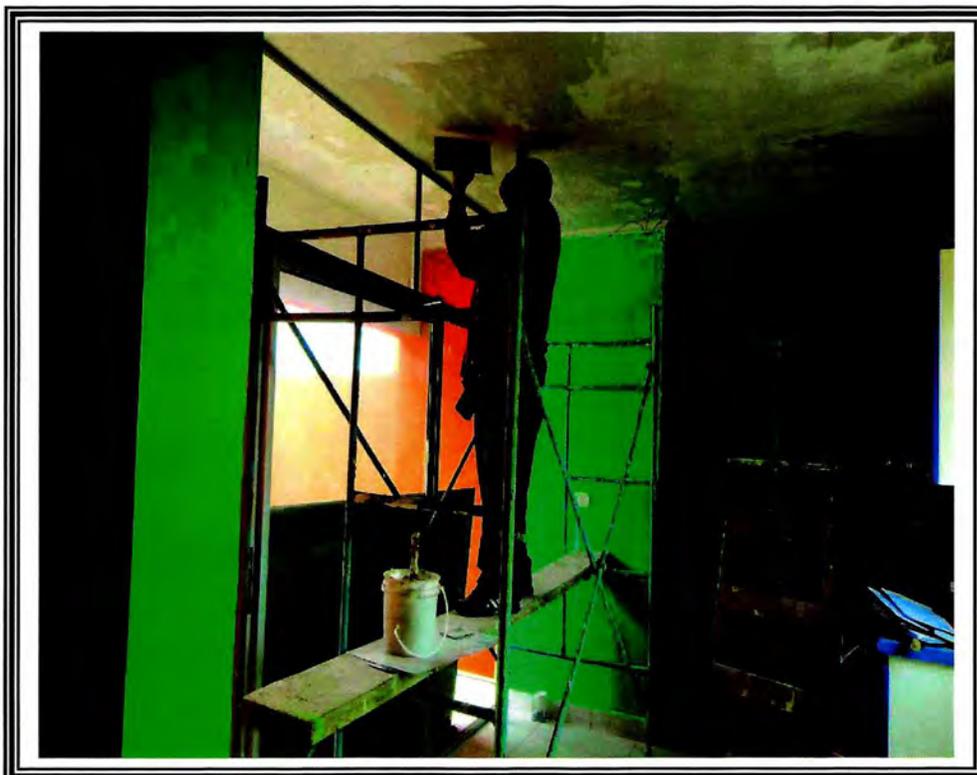
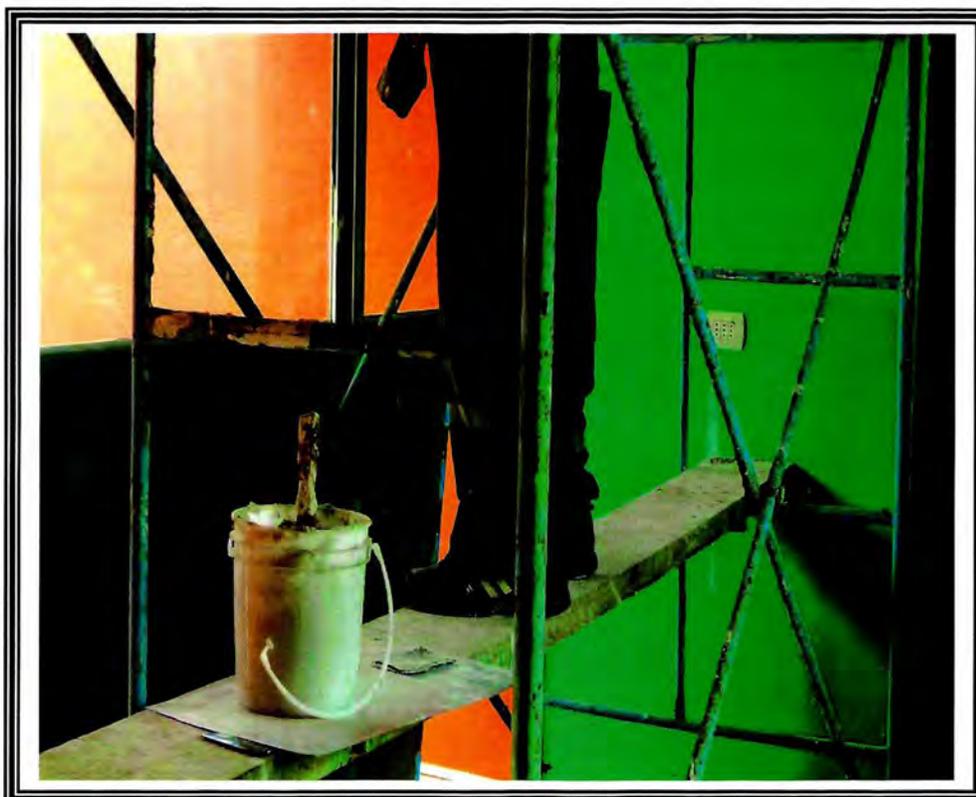
Con fecha 04 de octubre de 2012, se efectuó una inspección al lugar de ejecución de las obras, constatándose que los trabajadores no portaban los elementos de seguridad, tales como guantes, zapatos de seguridad y casco, hecho que transgrede las exigencias del artículo 40 de las Bases Administrativas Especiales, el cual indica que: "Todos los trabajadores de la obra deberán contar con casco, guantes, antiparras y zapatos de seguridad como mínimo, el no cumplimiento de lo anterior dará lugar a la aplicación de multas tipo", el cual corresponde a 5 U.F. cada vez que el contratista incurra en dicha falta, conforme lo señalado en el artículo 25 de la bases administrativas generales. (Fotografías N°s. 18 y 19 del anexo).

Fotografía N°18, trabajador sin elemento de seguridad

Fotografía N°19, trabajador sin elemento de seguridad

Al respecto, corresponde mantener la observación formulada, debiendo dar curso al proceso sumarial dentro de los plazos legales establecidos, materia que será informada a la Unidad de Seguimiento de Sumarios de la Contraloría General de la República.

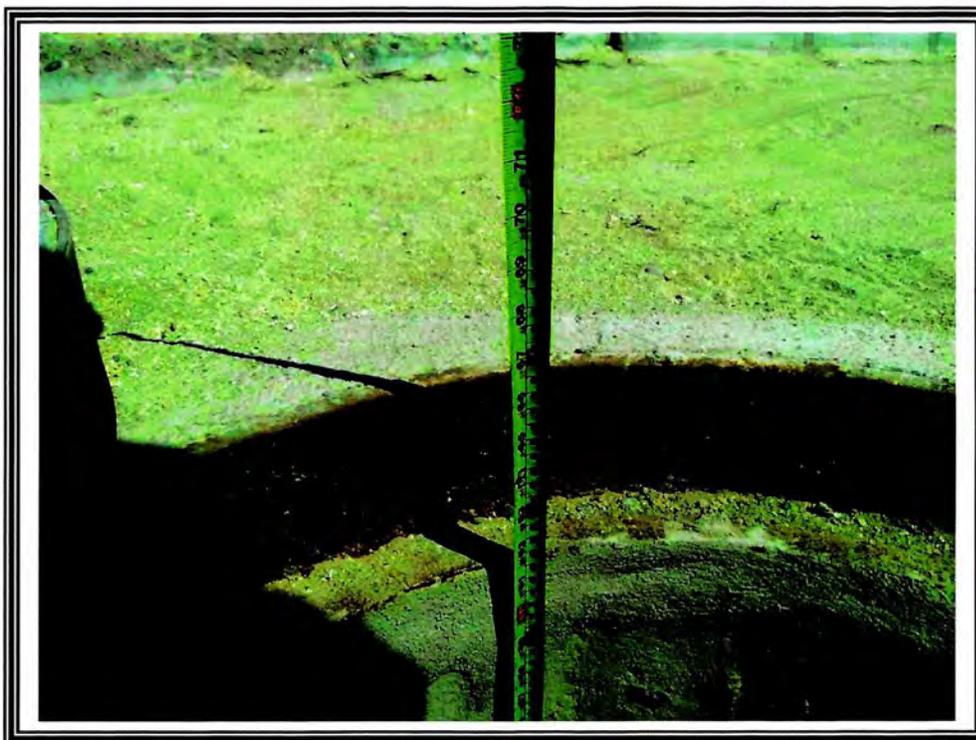
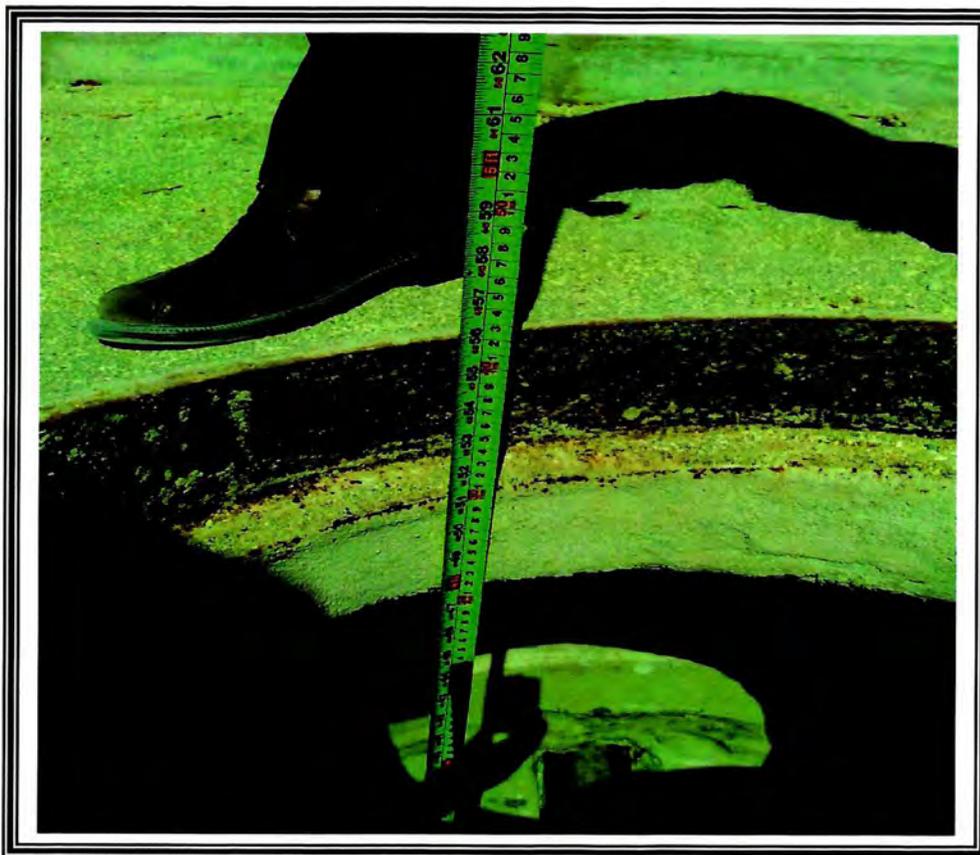
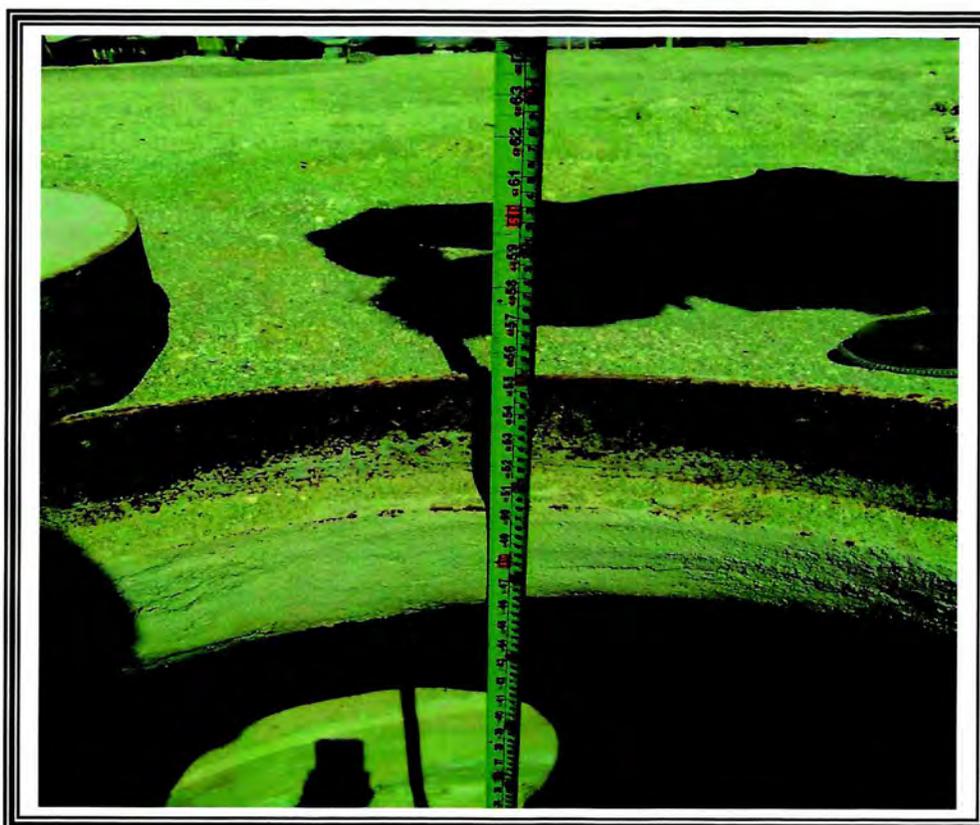
- Las cámaras de inspección (C.I.) N°s. 1, 2 y 3, presentan alturas de 1.70, 1.40 y 1.40 metros en terreno, distintas a las alturas proyectadas en plano de la Etapa I de 2.29, 2.51 y 2.57 metros respectivamente. Ver fotografías N°s. 20, 21 y 22.
- Las alturas de las fosas sépticas, pozos absorbentes y obras anexas, además de su emplazamiento, no concuerdan con la ubicación y trazado definido en el plano del proyecto para las Etapas I y II.
- La ubicación de la cámara de inspección N° 4 de la Etapa II, no concuerda con el plano del proyecto, a consecuencia de ello, la distancia del tramo C.I. N° 4 y C.I. N° 5 es de 48 metros y no de 95 metros según lo proyectado .

Fotografía N°20, C. I. N°1: altura 1,70 metros

Fotografía N°21, C. I. N°2: altura 1,40 metros

Fotografía N°22, C. I. N°3: altura 1,40 metros

Sobre lo anterior, cabe indicar que los planos de construcción debieron solicitarse al término de la obra, siendo un requisito para autorizar la recepción provisoria de ella y que, junto a la falta de la aprobación de las modificaciones de obra, se transgredió las bases administrativas del contrato, por lo tanto, esa entidad deberá incorporar dichas materias al sumario administrativo

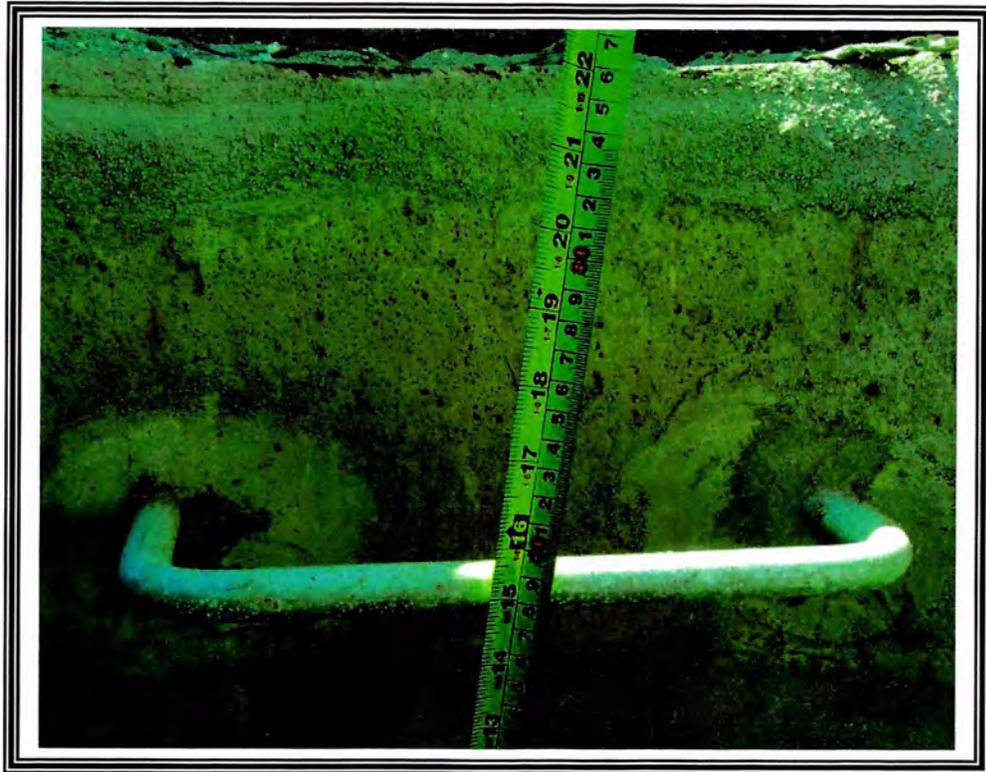
Fotografía N°23, C. I. N°1: Separación de escalines 40 cms.

11. Corresponde mantener las observaciones relacionadas con el distanciamiento entre escalines y fallas en tapas de cámaras de inspección, dado que éstas debieron resolverse durante el proceso de recepción provisoria correspondiente, debiendo la entidad en lo sucesivo, cautelar que los trabajos cumplan con las exigencias del proyecto, debiendo la entidad informar en un plazo no superior a 30 días, sobre la regularización de lo observado.

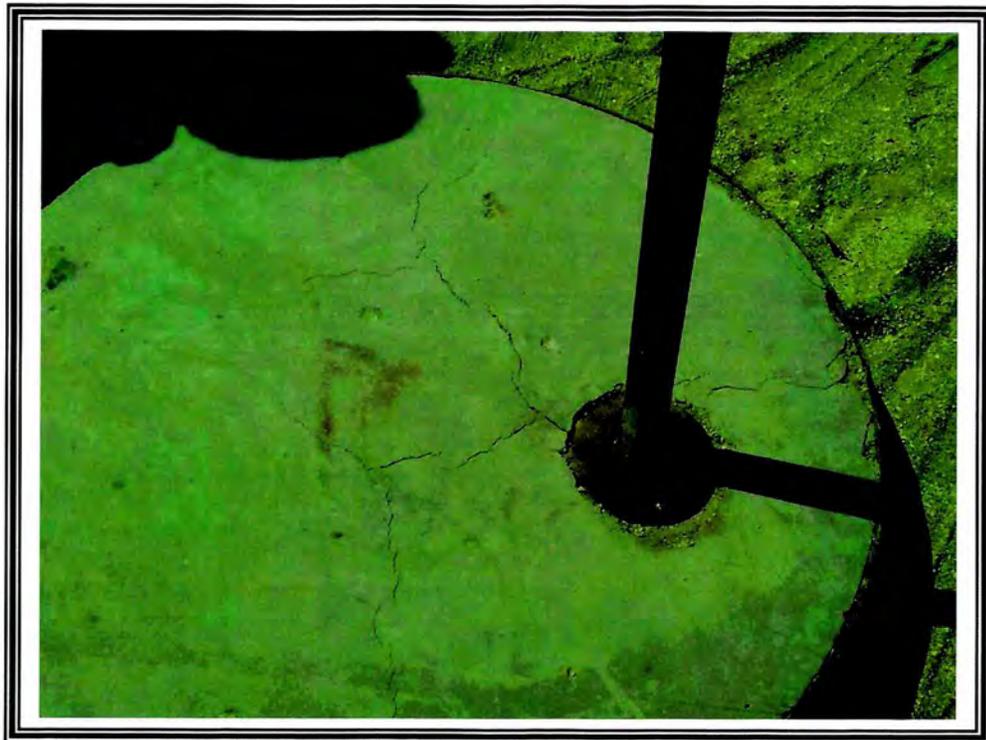
Se observó agrietamiento en la tapa de hormigón armado de la cámara de inspección N° 1 de calle Las Almejas. Adicionalmente, es preciso señalar que el contratista no entregó la certificación de la dosificación del hormigón que permita comprobar lo especificado, en conformidad al plano tipo Ex-Sendos, que establece una dosificación de 425 kg/cem/m<sup>3</sup>. Ver fotografía N° 24 del anexo.

Fotografía N°24, C. I. N°1: Agrietamiento hormigón.

Se procede a mantener dichas observaciones, por cuanto no es posible constatar la regularización de los defectos advertidos, los cuales debieron resolverse durante el proceso de recepción provisoria correspondiente, debiendo la entidad en lo sucesivo, cautelar que los trabajos cumplan con las exigencias del proyecto, debiendo la entidad informar en un plazo no superior a 30 días, sobre la regularización de lo observado.

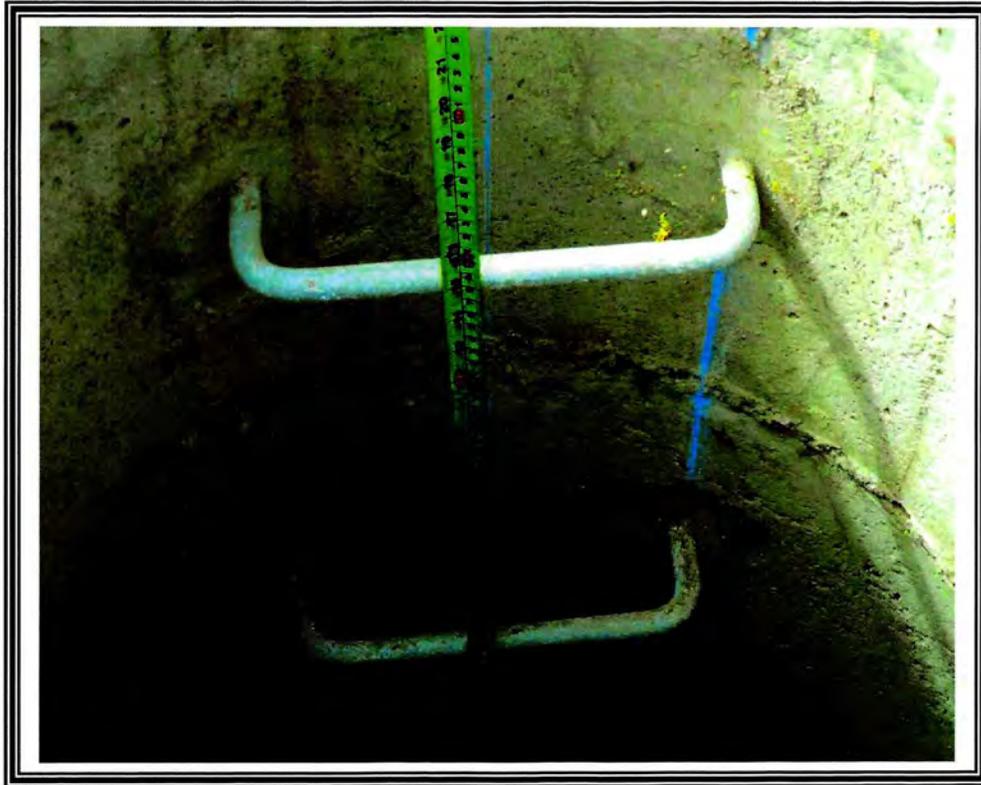
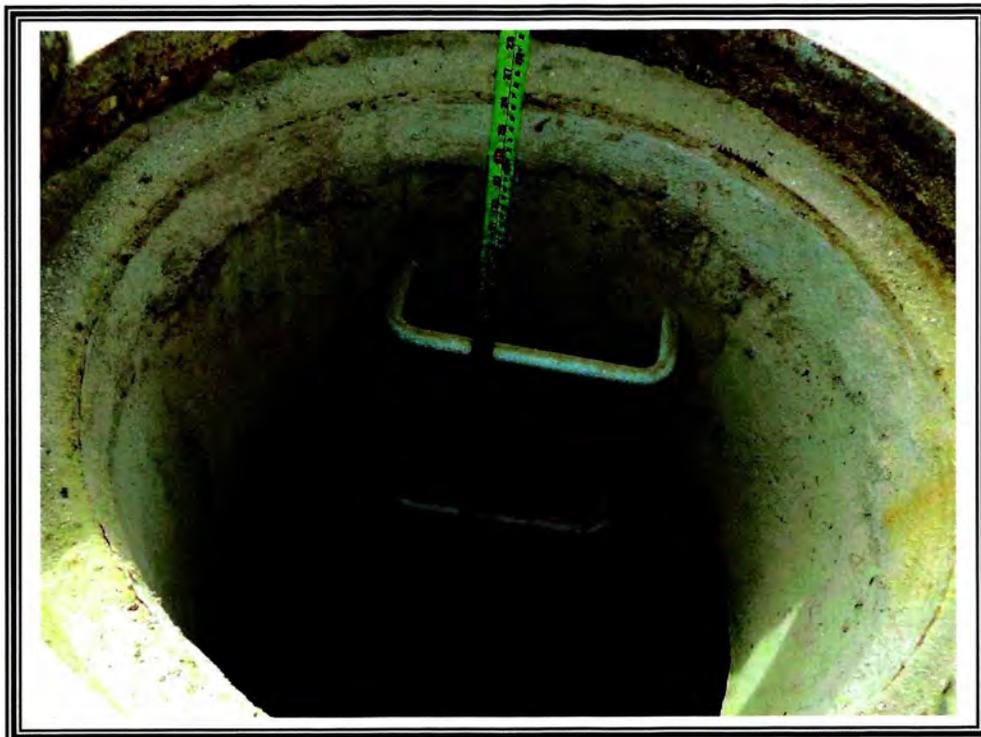
Fotografía N°26, C. I. N°4: Separación de escalines 40 cms

Fotografía N°27, C. I. N°5: Separación de escalines 40 cms

En relación a las observaciones c) y d) precedentes, en materia de distancia entre escalines y agrietamiento en hormigón de satélites de refuerzo de anillo en tapa de cámaras de inspección N°s. 4 y 5 de calle Las Gaviotas, el municipio señala que la I.T.O. solicitará al contratista la reparación, en cumplimiento de las especificaciones técnicas respectivas.

15. En materia de distanciamiento entre escalines y agrietamiento en hormigón de satélites de refuerzo de anillo en dos cámaras de inspección de calle Las Gaviotas del sector Loreto, respecto la acción anunciada y sus resultados, la autoridad municipal deberá informar documentadamente a este Órgano Contralor, estableciéndose un plazo de 30 días hábiles desde la recepción del presente este informe.
