**INFORME**  
**INSPECCIÓN TÉCNICA DE OBRA**

**Municipalidad de Caldera**

**Número de Informe: 44/2012**  
**11 de abril del 2013**

INFORME FINAL N° 44 DE 2012, SOBRE  
INSPECCIÓN TÉCNICA DE OBRAS, EN LA  
MUNICIPALIDAD DE CALDERA.

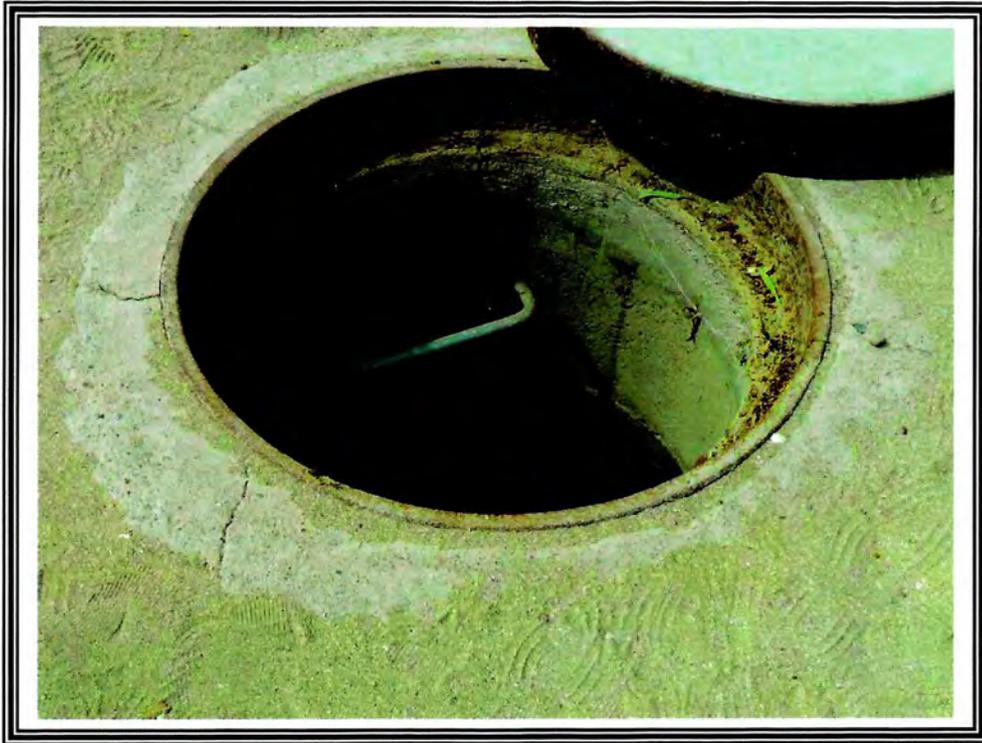
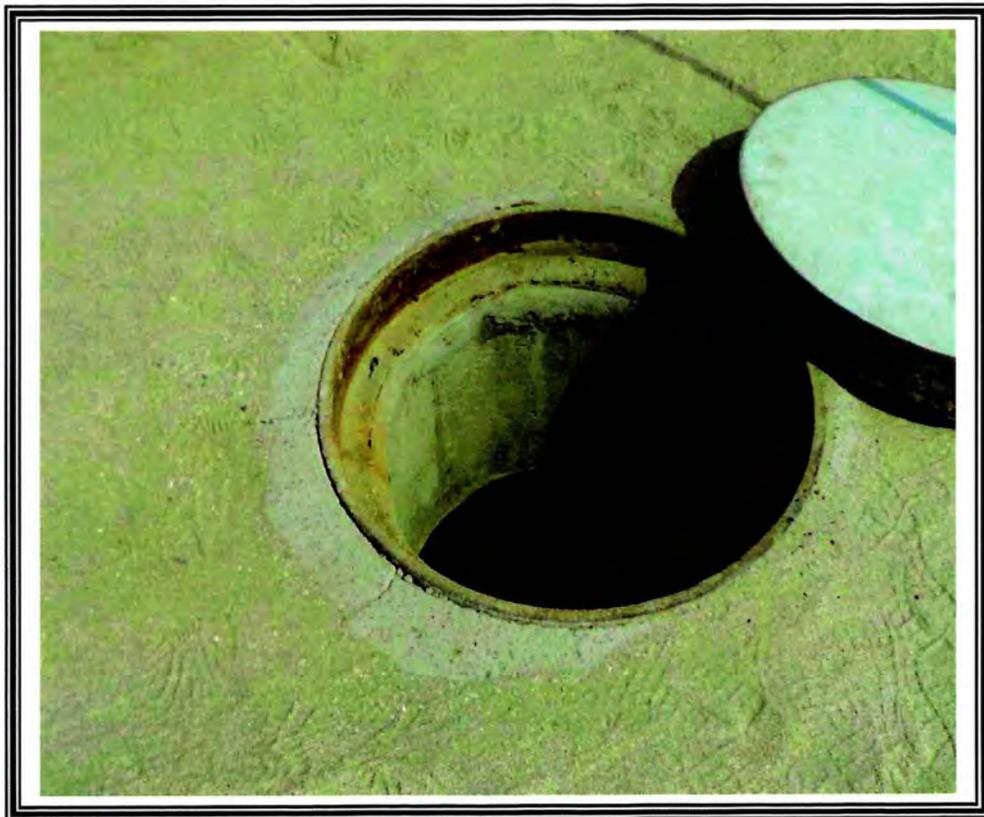
Se observó agrietamiento en hormigón de satélite de refuerzo de anillo en tapa de cámaras de inspección N°s. 4 y 5 de calle Las Gaviotas, ver fotografías N°s. 28 y 29 del Anexo. Al respecto, cabe indicar que el artículo 27 de las bases administrativas especiales señalan que "Los materiales a emplear deberán ser de primera calidad, nuevos y sin uso y deberán contar con el V°B° de la I.T.O., quien podrá pedir informes técnicos a los organismos que estime conveniente..."

Fotografía N°28, C. I. N°4: Agrietamiento de satélite de refuerzo

Fotografía N°29, C. I. N°5: Agrietamiento de satélite de refuerzo

En relación a las observaciones c) y d) precedentes, en materia de distancia entre escalines y agrietamiento en hormigón de satélites de refuerzo de anillo en tapa de cámaras de inspección N°s. 4 y 5 de calle Las Gaviotas, el municipio señala que la I.T.O. solicitará al contratista la reparación, en cumplimiento de las especificaciones técnicas respectivas.

15. En materia de distanciamiento entre escalines y agrietamiento en hormigón de satélites de refuerzo de anillo en dos cámaras de inspección de calle Las Gaviotas del sector Loreto, respecto la acción anunciada y sus resultados, la autoridad municipal deberá informar documentadamente a este Órgano Contralor, estableciéndose un plazo de 30 días hábiles desde la recepción del presente este informe.
