**ORD. ALC. N°** 1400/24 /

**MAT.:** Remite documentos solicitados en Informe  
Final N° 53 señalado en el antecedente.

En relación con el Informe Final N° 53 de 2014, correspondiente a fiscalización de las obras del contrato "Construcción Parque Las Perdices, Peñalolén", adjunto remito a usted Memorandum N° 73 (16.02.15) de la Secretaría de Planificación Municipal en la cual da cuenta de las gestiones realizadas con el objeto de solicitar ampliaciones de plazo y aprobación de notas de cambio. Asimismo, se adjunta Memorandum N° 121 (05.03.15) de la Dirección de Obras, en que aclara que las exigencias relativas a asfalto fueron cumplidas por la empresa contratista, ajustándose a aclaraciones del Llamado a Licitación, específicamente consulta y respuesta N° 24.

En relación a Informe Final N° 53 / 2014 de fecha 02.02.29015, sobre fiscalización a las obras del contrato "Construcción Parque Las Perdices, Peñalolén", emito informe de respuesta a observaciones formuladas por Contraloría General de la República, sobre la materia, de acuerdo a antecedentes proporcionados por las Unidades Municipales a cargo de los temas auditados.

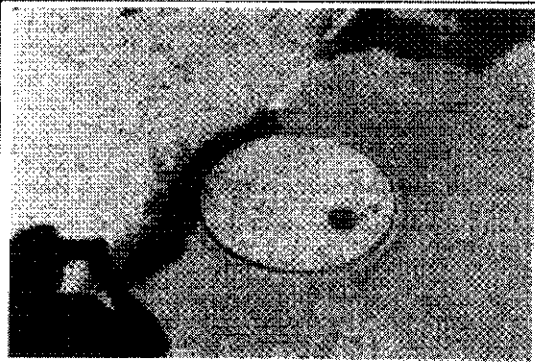
#### FOTOGRAFIA N°5

Soleras faltantes contiguas a la cámara existente, entre José Arrieta y Valle Hermoso

A la fecha, esta observación se encuentra levantada

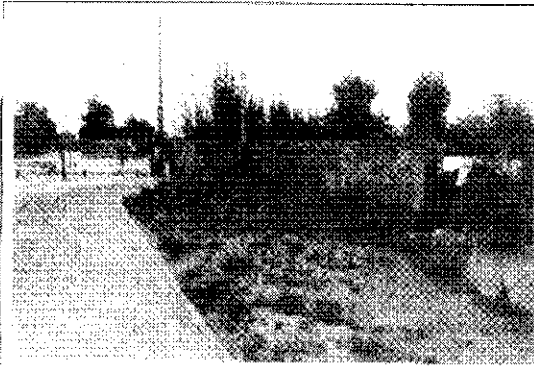
#### FOTOGRAFIA N°6

Solerillas partidas y desalineadas, entre José Arrieta y Valle Hermoso.

A la fecha, esta observación se encuentra levantada

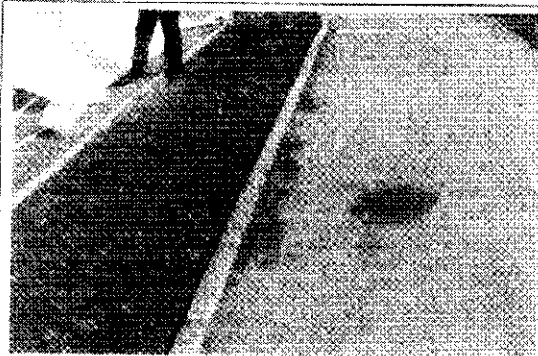
#### FOTOGRAFIA N°8

Solerillas partidas, entre Grecia y Orlando Letelier.

A la fecha, esta observación se encuentra levantada

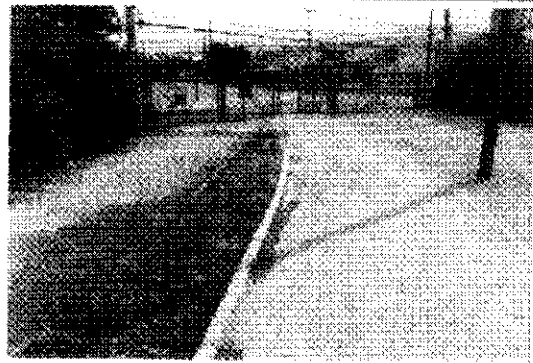
**FOTOGRAFIA N°9**

Soleras desalineadas al sur del cruce de Antupirén con Las Perdices.

A la fecha, esta observación se encuentra levantada.

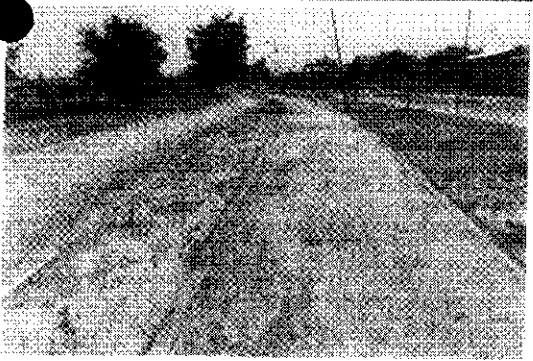
**FOTOGRAFIA N°10**

Soleras partidas y desalineadas al norte de Los Presidentes.

A la fecha, esta observación se encuentra levantada.

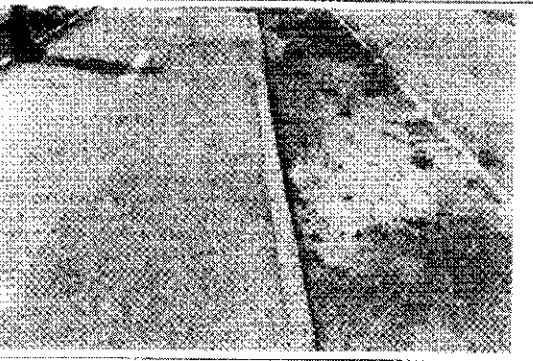
**FOTOGRAFIA N°12**

Soleras desalineadas en el cruce de Quebrada de Macul con Canal Las Perdices.

A la fecha, esta observación se encuentra levantada.

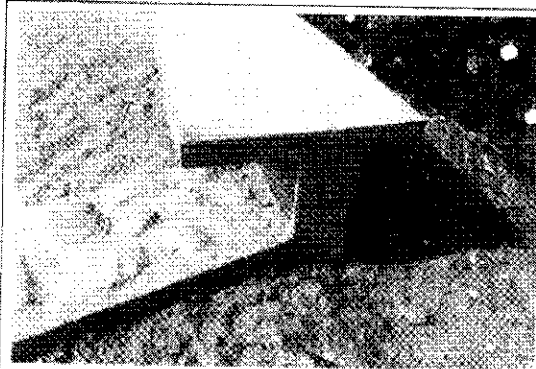
### FOTOGRAFÍA N°13

Muro presenta nidos de piedra en su base, elemento instalado en el sector de Las Perdices con El Embalse.

A la fecha, esta observación se encuentra levantada.

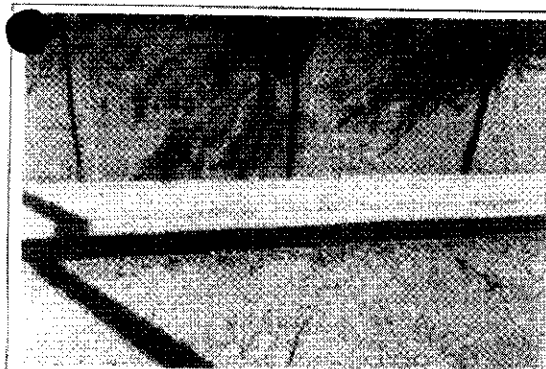
### FOTOGRAFÍA N°14

Asiento con fisuras y desprendimiento de estucos, a la altura de N°5101 de Canal Las Perdices.

A la fecha, esta observación se encuentra levantada.

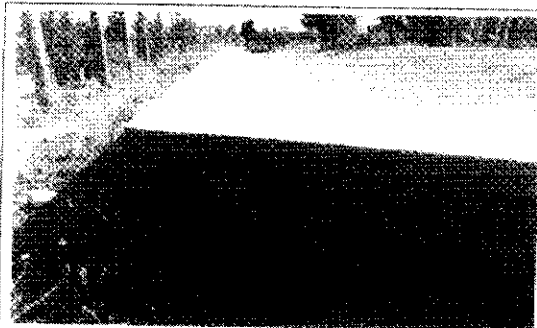
### FOTOGRAFÍA N°16

Nidos de piedra en la base del muro ejecutado al norte de Av El Valle.

A la fecha, esta observación se encuentra levantada.

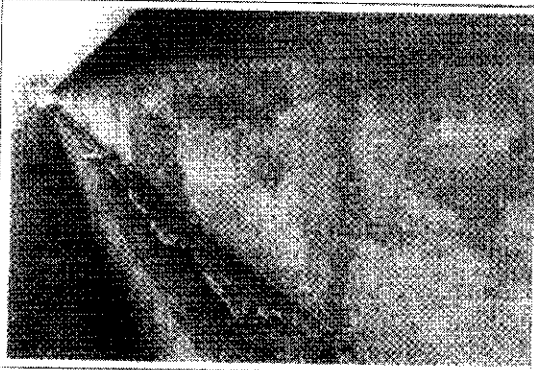
**FOTOGRAFÍA N°17**

Nidos de piedra presentes en el muro y asientos del elemento ejecutado frente a Calle 3.

A la fecha, esta observación se encuentra levantada
