INSPECCIÓN DE OBRA PÚBLICA

MUNICIPALIDAD DE CHAÑARAL

INFORME N° 422 / 2023

INFORME FINAL N° 422, DE 2023, SOBRE
INSPECCIÓN A LAS OBRAS DEL
CONTRATO DENOMINADO “REPOSICIÓN
PLAZA DE ARMAS MANUEL ANTONIO
MATTA DE CHAÑARAL”, A CARGO DE LA
MUNICIPALIDAD DE CHAÑARAL.

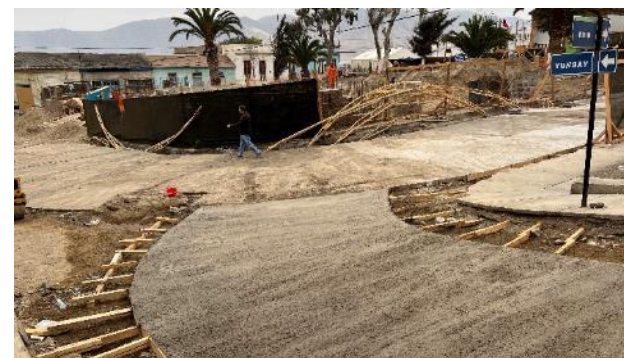
Imagen N° 1: Vista general del avance de las obras.

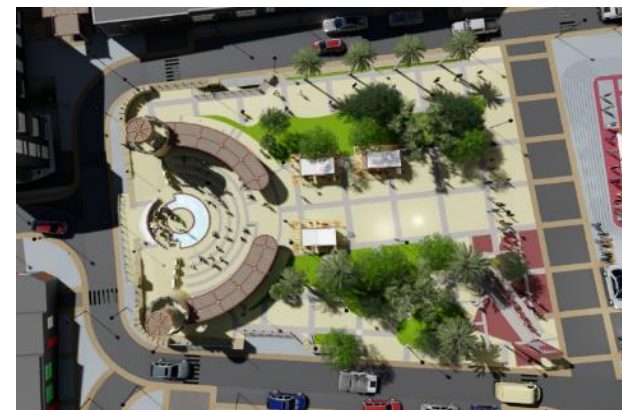
Imagen N° 2: Representación digital del proyecto (imagen objetivo).

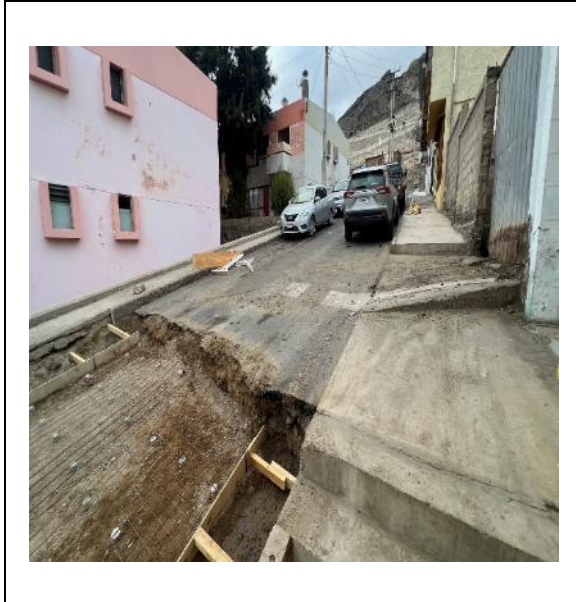
Imagen N°:	1
Fecha captura:	1 de junio de 2023.
Ubicación:	Calle Yungay, Chañaral.
Contenido:	Falta de cierros provisionarios en sectores intervenidos.

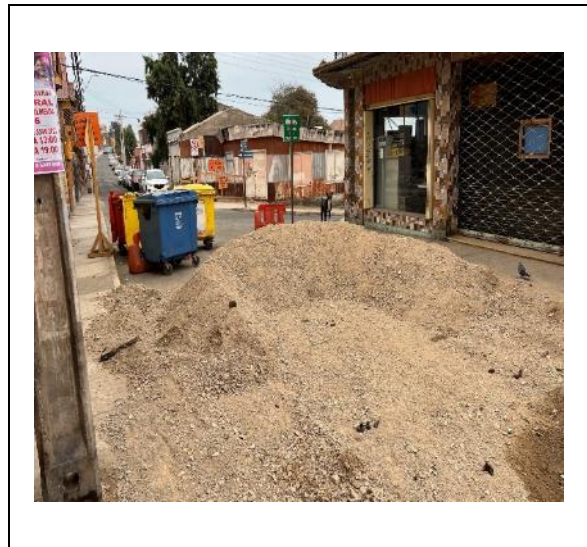
Imagen N°:	4
Fecha captura:	2 de junio de 2023.
Ubicación:	Calle San Martín, Chañaral.
Contenido:	Falta de cierros provisionarios en sectores intervenidos.

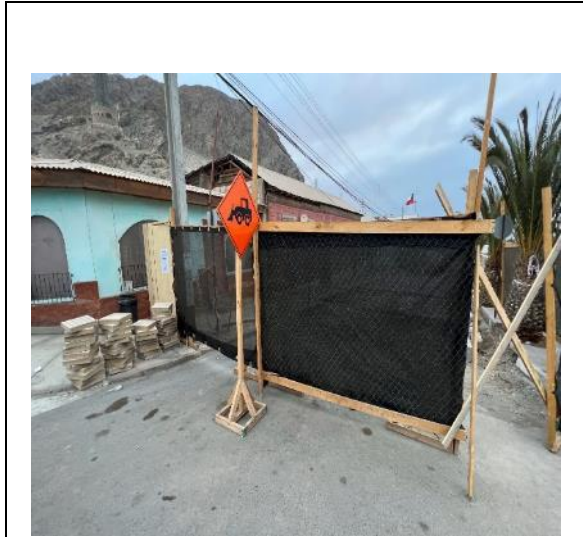
Imagen N°:	6
Fecha captura:	2 de junio de 2023.
Ubicación:	Calle Maipú, Chañaral.
Contenido:	Sectores que no han sido intervenidos con cortes de pavimento.

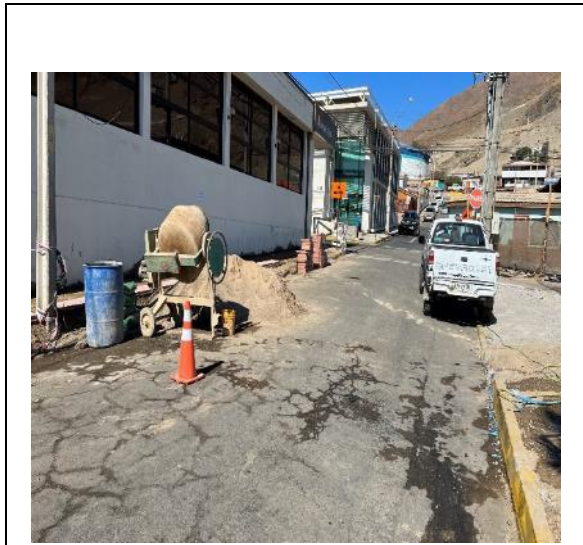
Imagen N°:	8
Fecha captura:	16 de junio de 2023.
Ubicación:	Calle Maipú, Chañaral.
Contenido:	Sectores que no han sido intervenidos con cortes de pavimento.

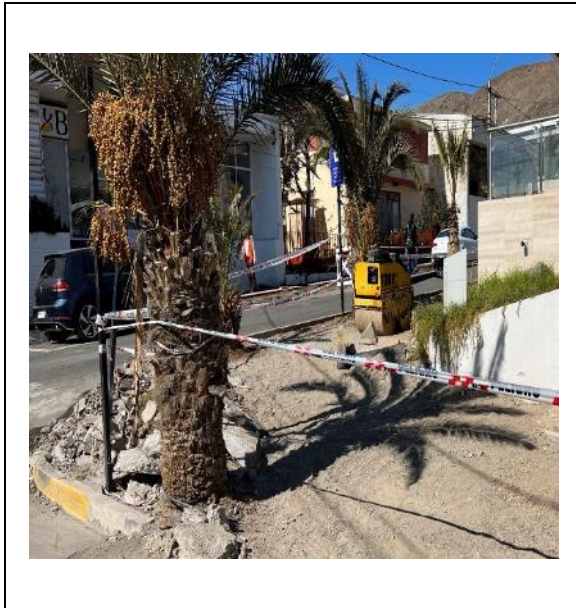
Imagen N°:	9
Fecha captura:	16 de junio de 2023.
Ubicación:	Calle Maipú, Chañaral.
Contenido:	Sectores que no han sido intervenidos con cortes de pavimento.

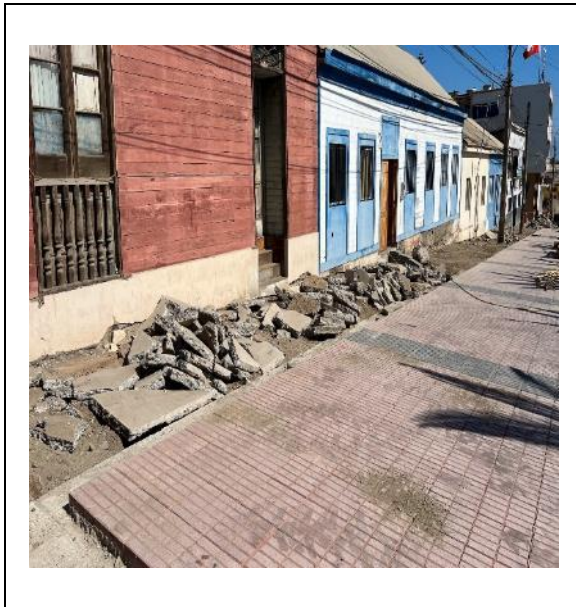
Imagen N°:	11
Fecha captura:	16 de junio de 2023.
Ubicación:	Calle Buin, Chañaral.
Contenido:	Acopio de escombros.

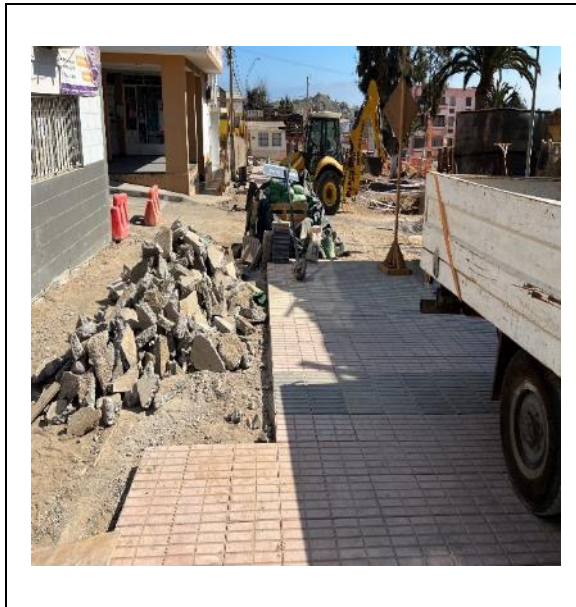
Imagen N°:	12
Fecha captura:	16 de junio de 2023.
Ubicación:	Calle Buin, Chañaral.
Contenido:	Acopio de escombros.

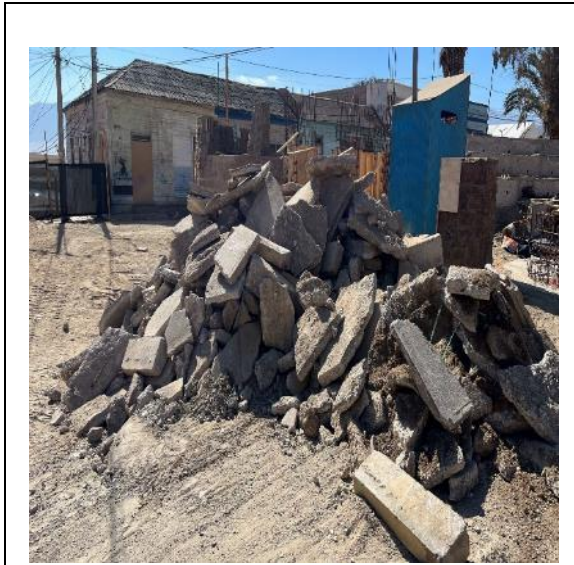
Imagen N°:	13
Fecha captura:	16 de junio de 2023.
Ubicación:	Calle Yungay, Chañaral.
Contenido:	Acopio de escombros.

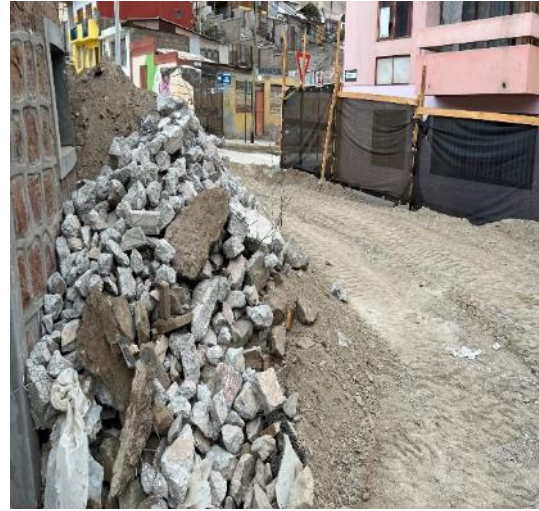
Imagen N°:	14
Fecha captura:	16 de junio de 2023.
Ubicación:	Calle Carrera, Chañaral.
Contenido:	Acopio de escombros.

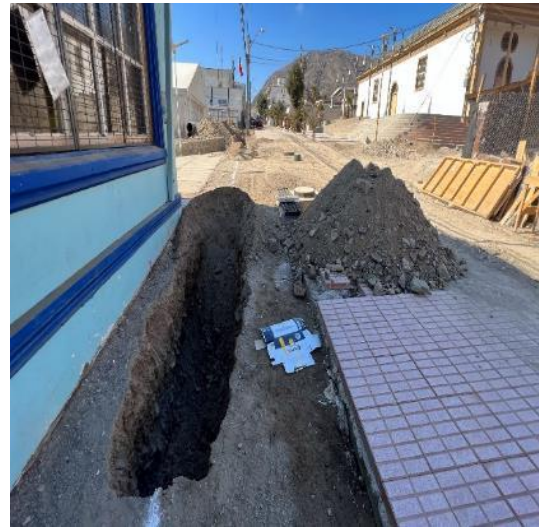
Imagen N°:	16
Fecha captura:	16 de junio de 2023.
Ubicación:	Calle Carrera, Chañaral.
Contenido:	Tramo para la instalación de una tubería en proceso de excavaciones.

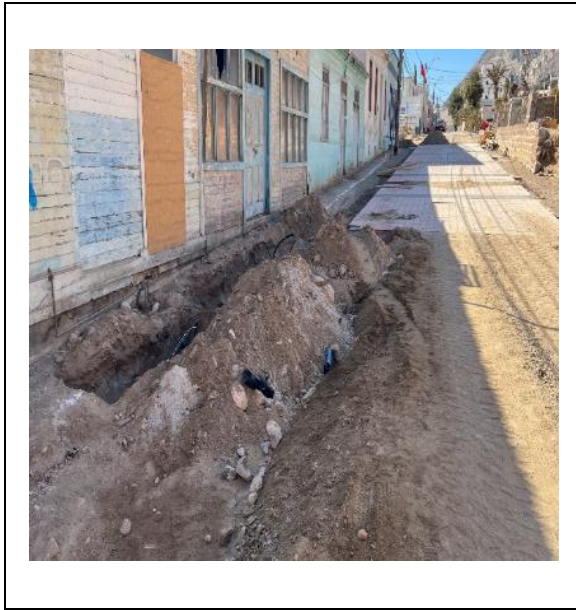
Imagen N°:	17
Fecha captura:	16 de junio de 2023.
Ubicación:	Calle Carrera, Chañaral.
Contenido:	Tramo para la instalación de una tubería en proceso de excavaciones.

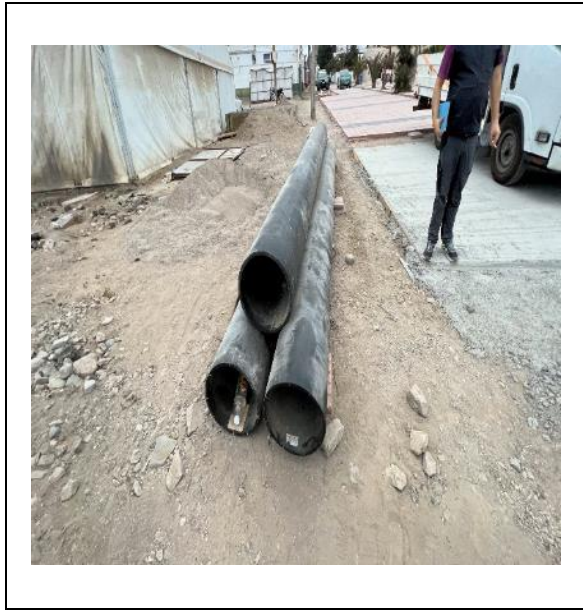
Imagen N°:	18
Fecha captura:	1 de junio de 2023.
Ubicación:	Calle Carrera, Chañaral.
Contenido:	Disposición de tuberías de HDPE para futura instalación.

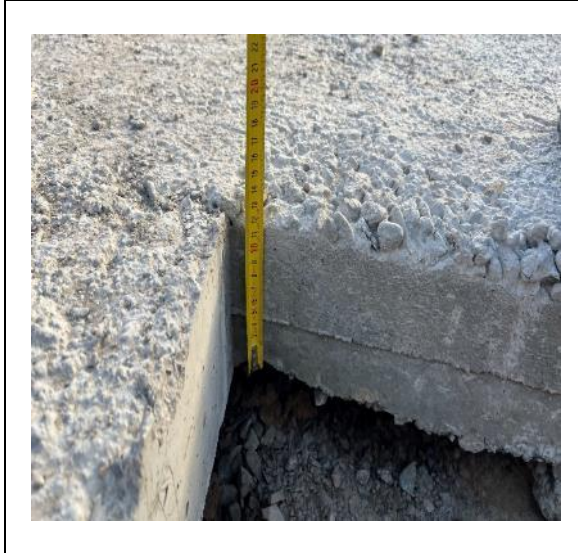
2	Sobre la ejecución de elementos de hormigón.	Deficiencias en la ejecución de radieres y elementos de hormigón.	De las visitas a terreno efectuadas por el equipo de fiscalización, se advirtió una serie de deficiencias en la ejecución de elementos de hormigón armado, entre los cuales se	- Lo indicado en el numeral 11.1 “Generalidades”, literales a), b) y c), de la norma chilena oficial NCh 170, de 2016, Hormigón: Requisitos Generales,	- Imágenes N°s 1 a la 27 del Anexo N° 4, contenido

Imagen N°:	1
Fecha captura:	5 de junio de 2023.
Ubicación:	Calle Buin, Chañaral.
Contenido:	Deficiente apoyo en la estructura de la calzada.

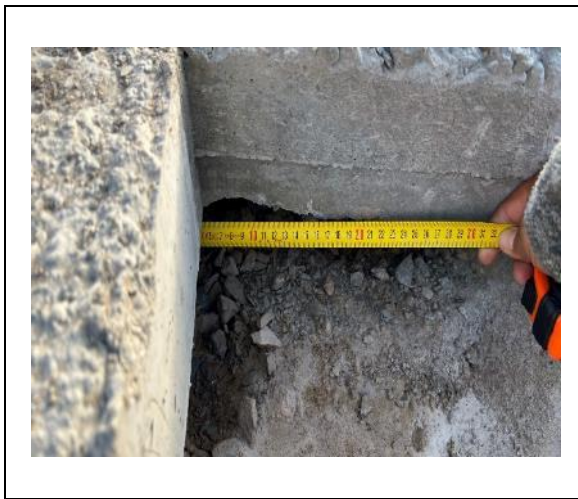
Imagen N°:	3
Fecha captura:	2 de junio de 2023.
Ubicación:	Calle Yungay, Chañaral.
Contenido:	Deficiente apoyo en la estructura de la calzada.

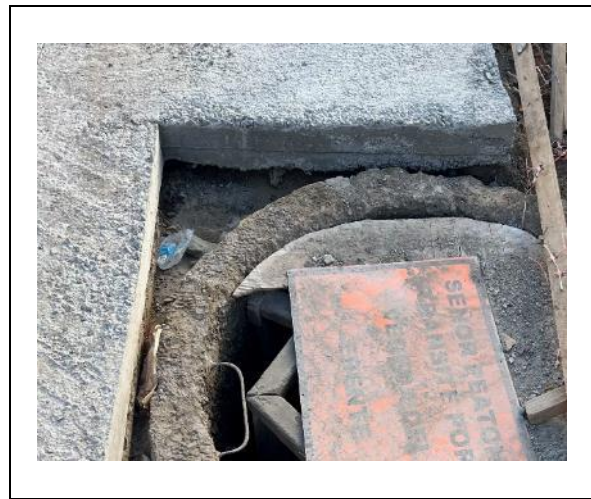
Imagen N°:	4
Fecha captura:	2 de junio de 2023.
Ubicación:	Calle San Martín, Chañaral.
Contenido:	Deficiente apoyo en estructura de la calzada.

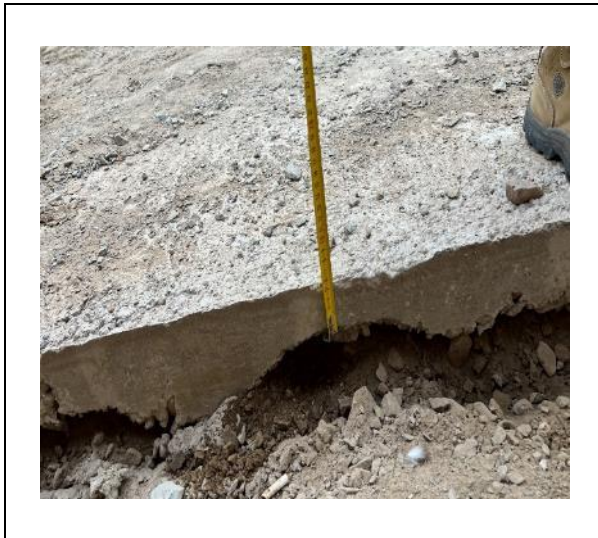
Imagen N°:	5
Fecha captura:	5 de junio de 2023.
Ubicación:	Calle San Martín, Chañaral.
Contenido:	Deficiente apoyo en la estructura de la calzada.

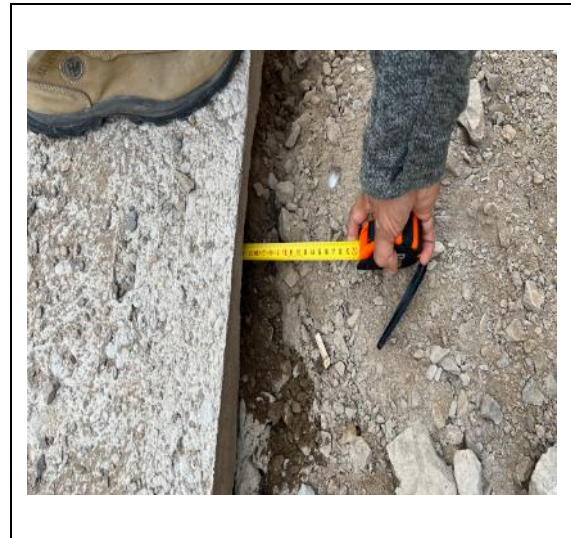
Imagen N°:	6
Fecha captura:	5 de junio de 2023.
Ubicación:	Calle San Martín, Chañaral.
Contenido:	Deficiente apoyo en la estructura de la calzada.

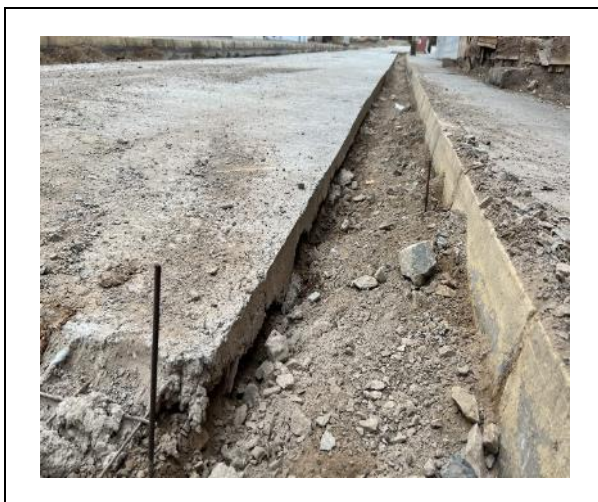
Imagen N°:	7
Fecha captura:	5 de junio de 2023.
Ubicación:	Calle San Martín, Chañaral.
Contenido:	Deficiente apoyo en la estructura de la calzada y diferencia de espesor.

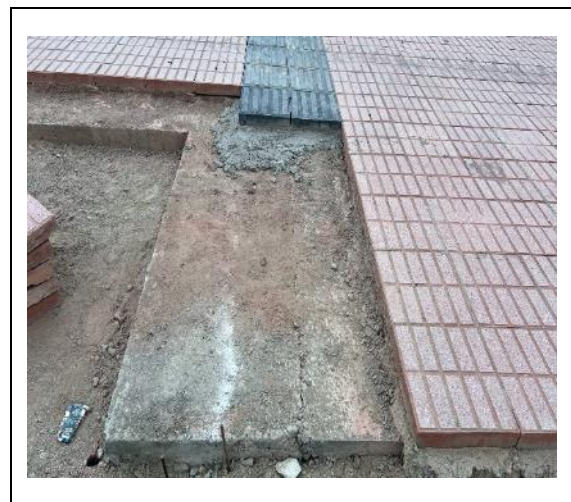
Imagen N°:	8
Fecha captura:	5 de junio de 2023.
Ubicación:	Calle Carrera, Chañaral.
Contenido:	Agrietamiento entre dos paños de radier de hormigón.

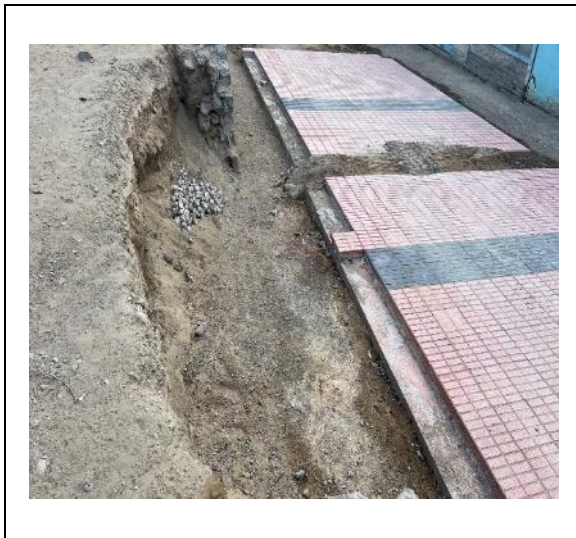
Imagen N°:	9
Fecha captura:	5 de junio de 2023.
Ubicación:	Calle Carrera, Chañaral.
Contenido:	Inexistencia de juntas de contracción en losa de hormigón con baldosas instaladas.

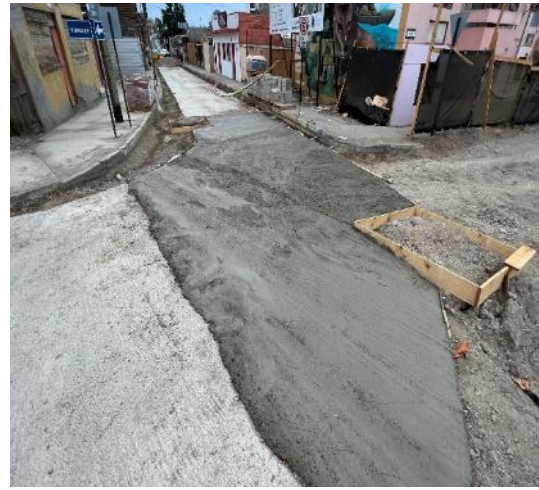
Imagen N°:	10
Fecha captura:	1 de junio de 2023.
Ubicación:	Intersección calles Yungay y San Martín, Chañaral.
Contenido:	Agrietamiento de hormigón, deficiencias en las juntas de construcción y ejecución desprolija.

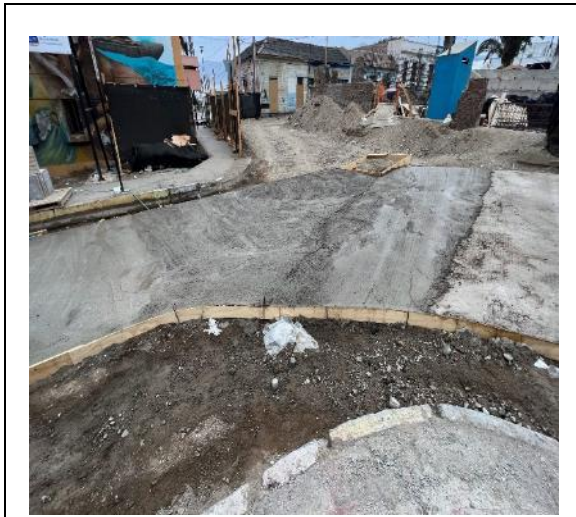
Imagen N°:	11
Fecha captura:	2 de junio de 2023.
Ubicación:	Intersección calles Yungay y San Martín, Chañaral.
Contenido:	Falta de sistema de curado del hormigón.

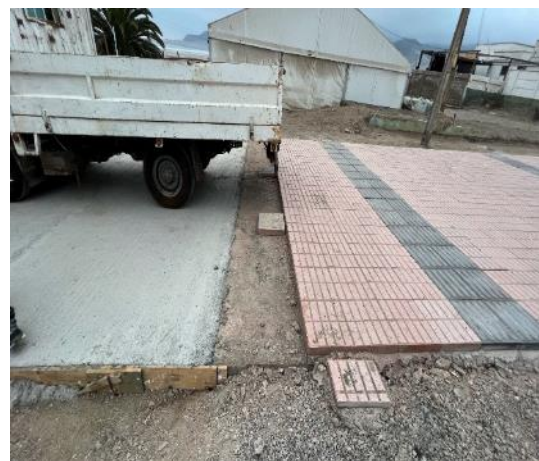
Imagen N°:	12
Fecha captura:	5 de junio de 2023.
Ubicación:	Calle Carrera, Chañaral.
Contenido:	Agrietamiento entre la junta de construcción de dos paños de radier.

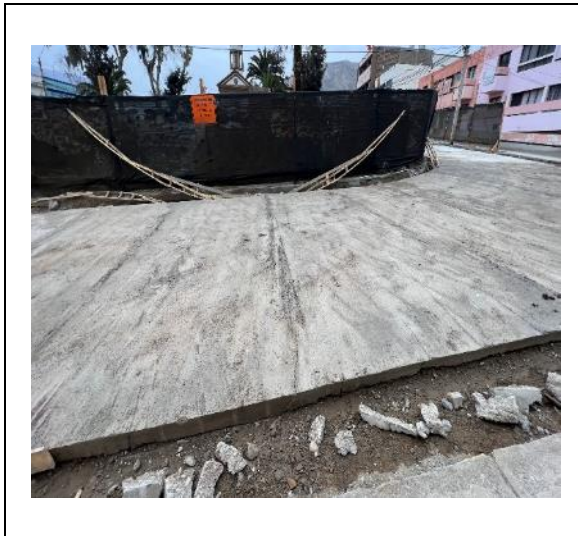
Imagen N°:	13
Fecha captura:	2 de junio de 2023.
Ubicación:	Calle Yungay, Chañaral.
Contenido:	Agrietamiento en juntas de construcción.

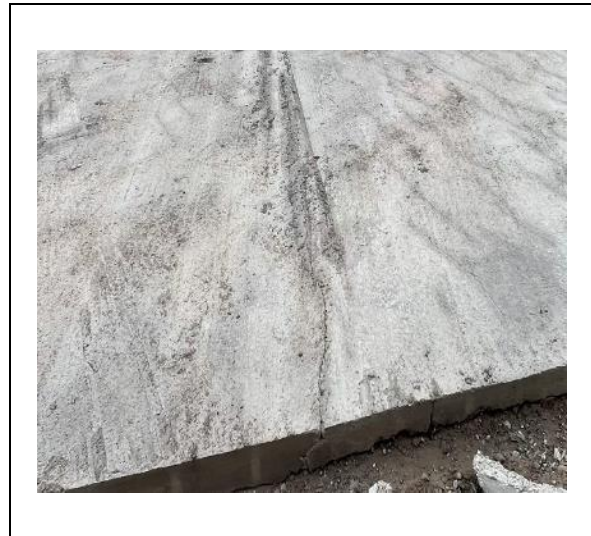
Imagen N°:	14
Fecha captura:	2 de junio de 2023.
Ubicación:	Calle Yungay, Chañaral.
Contenido:	Agrietamiento en juntas de construcción (acercamiento).

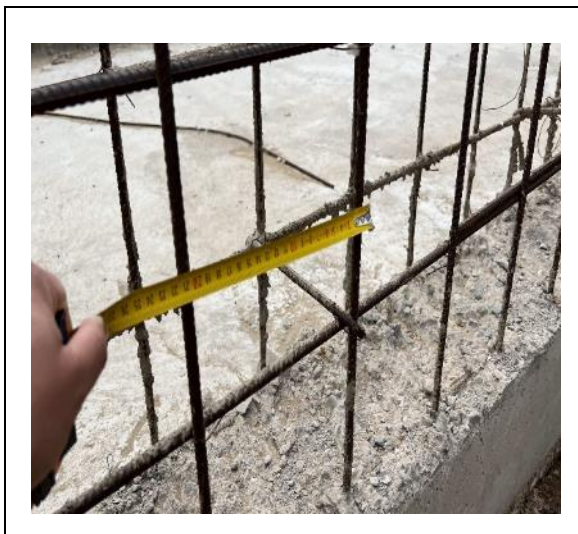
Imagen N°:	15
Fecha captura:	2 de junio de 2023.
Ubicación:	Plaza de armas, sector central.
Contenido:	Restos de hormigón en enfierraduras.

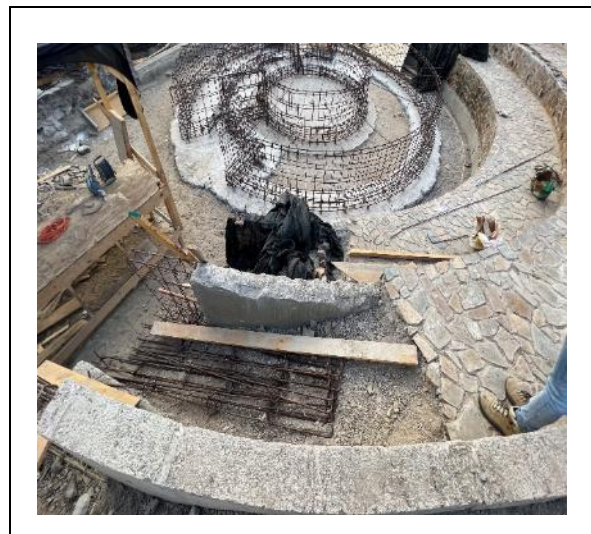
Imagen N°:	16
Fecha captura:	5 de junio de 2023.
Ubicación:	Plaza de armas, sector central.
Contenido:	Enfierraduras expuestas, incumplimiento del recubrimiento en muros de hormigón armado.

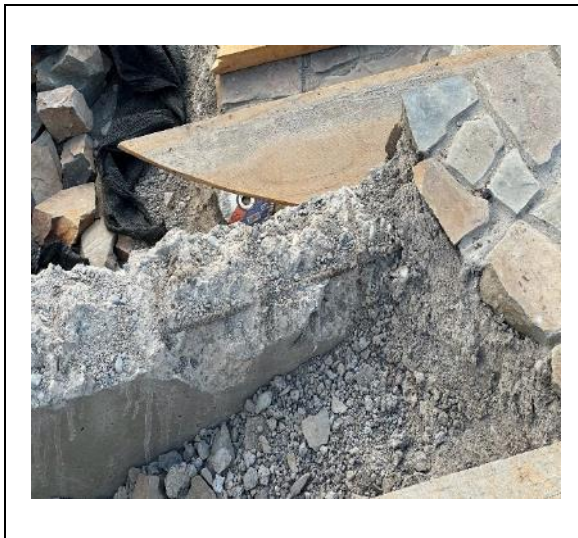
Imagen N°:	17
Fecha captura:	2 de junio de 2023.
Ubicación:	Plaza de armas, sector del anfiteatro.
Contenido:	Enfierraduras expuestas, incumplimiento del recubrimiento en muros de hormigón armado.

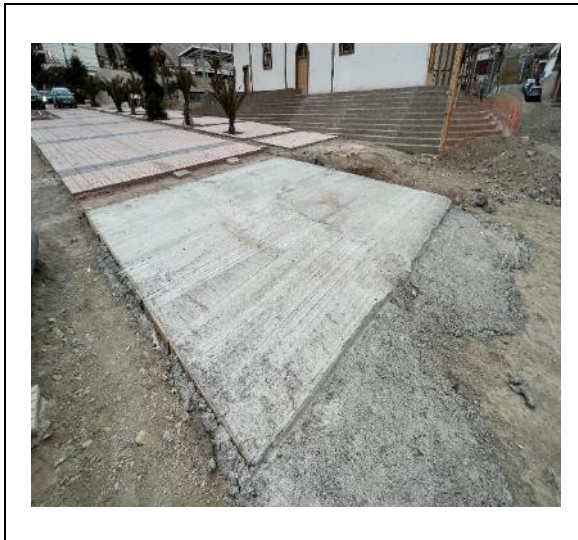
Imagen N°:	19
Fecha captura:	5 de junio de 2023.
Ubicación:	Calle Carrera, Chañaral.
Contenido:	Agrietamiento en paño de hormigón.

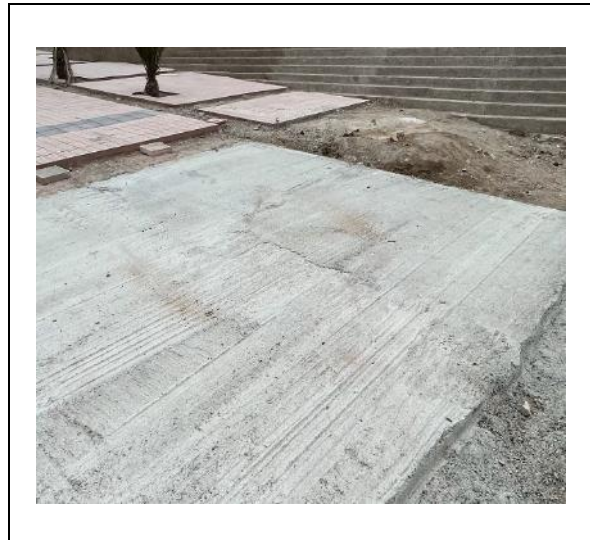
Imagen N°:	20
Fecha captura:	5 de junio de 2023.
Ubicación:	Calle Carrera, Chañaral.
Contenido:	Agrietamiento en paño de hormigón (acercamiento).

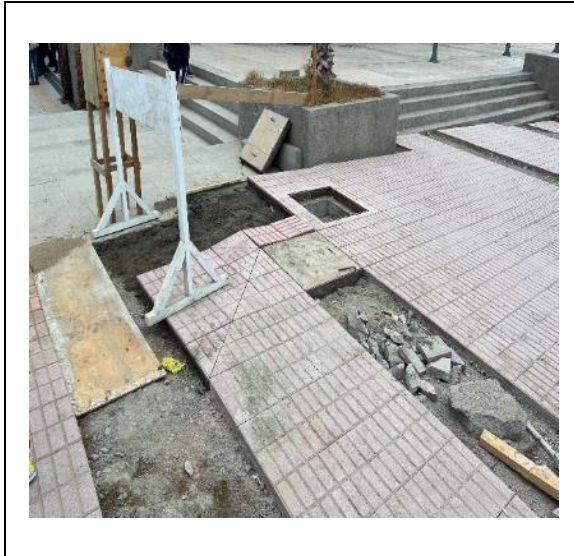
Imagen N°:	21
Fecha captura:	1 de junio de 2023.
Ubicación:	Calle Carrera, Chañaral.
Contenido:	Solución constructiva irregular.

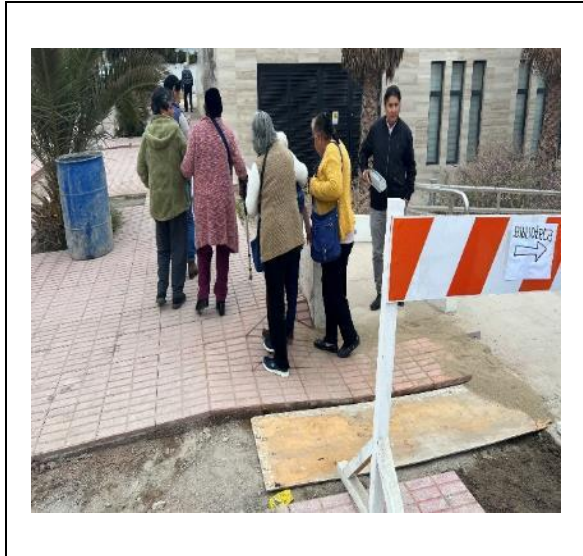
Imagen N°:	22
Fecha captura:	1 de junio de 2023.
Ubicación:	Calle Yungay, Chañaral.
Contenido:	Solución constructiva irregular.

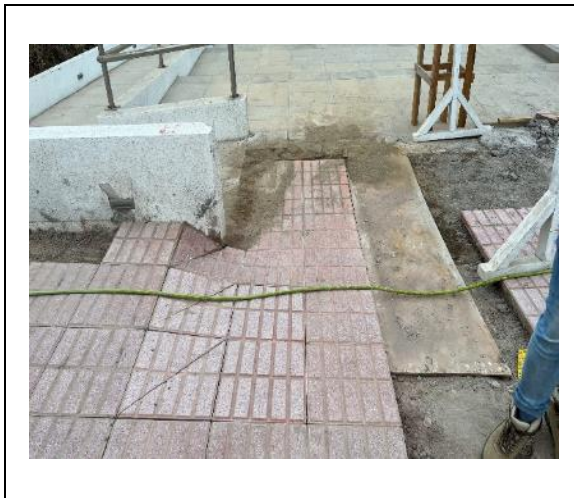
Imagen N°:	23
Fecha captura:	5 de junio de 2023.
Ubicación:	Calle Carrera, Chañaral.
Contenido:	Solución constructiva irregular.

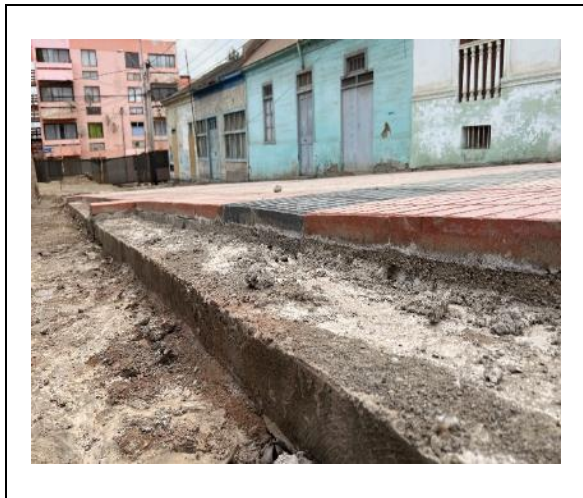
Imagen N°:	24
Fecha captura:	5 de junio de 2023.
Ubicación:	Calle Carrera, Chañaral.
Contenido:	Desnivel en baldosas.

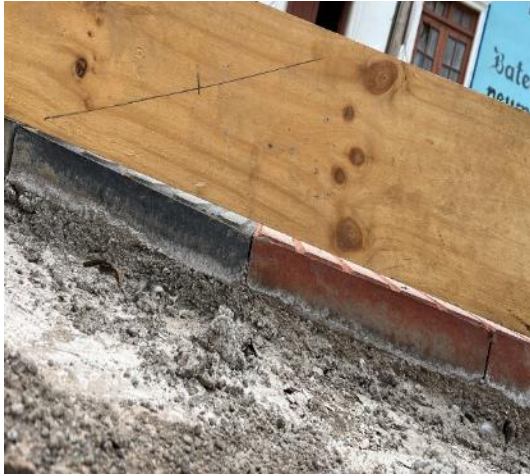
Imagen N°:	25
Fecha captura:	5 de junio de 2023.
Ubicación:	Calle Carrera, Chañaral.
Contenido:	Desnivel en baldosas.

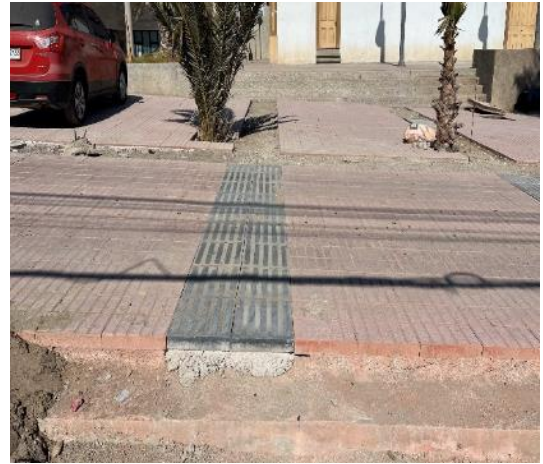
Imagen N°:	26
Fecha captura:	16 de junio de 2023.
Ubicación:	Calle Carrera, Chañaral.
Contenido:	Deficiente adherencia de mortero a las baldosas.

Numeral 3 del acápite I.1. "Sobre Aspectos Constructivos".	Deficiencias en la instalación de baldosas.	La municipalidad deberá remitir a esta Entidad de Control los antecedentes que den cuenta de la corrección de las falencias detectadas, dentro de un plazo de 60 días hábiles contado desde la recepción del presente informe.	Medianamente compleja (MC)			
Numeral 1 del acápite I.2. "Sobre Aspectos Técnico-Administrativos"	Incumplimiento en el control de los plazos de ejecución.	La municipalidad deberá implementar una actividad de control, en concordancia con lo establecido en el artículo 5° de la resolución exenta N° 1.962, de 2022, de la Contraloría General de la República, en la cual se deberá considerar la determinación de las medidas que resulten necesarias	Medianamente compleja (MC)

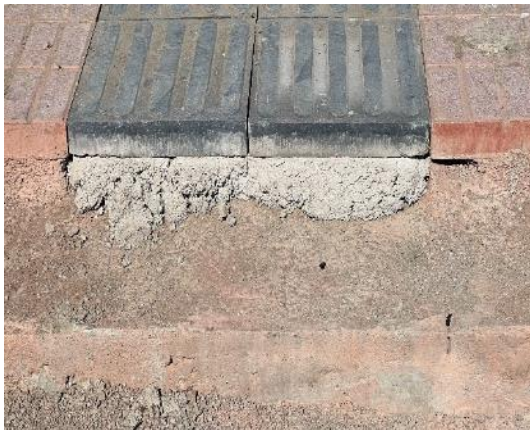
Imagen N°:	27
Fecha captura:	16 de junio de 2023.
Ubicación:	Calle Carrera, Chañaral.
Contenido:	Deficiente adherencia de mortero a las baldosas.

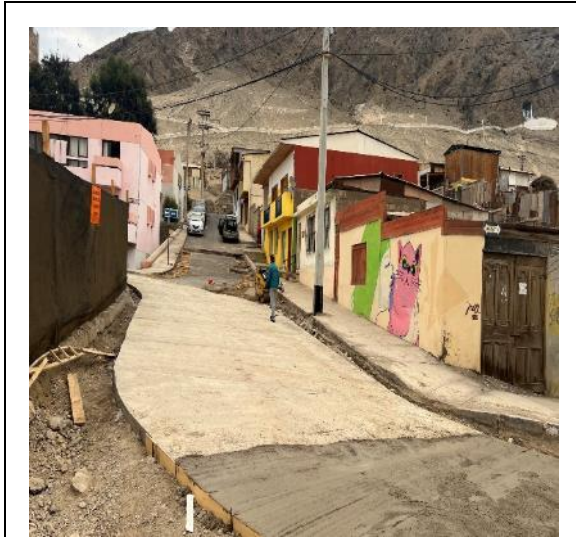
Imagen N°:	1
Fecha captura:	2 de junio de 2023.
Ubicación:	Calle Yungay, Chañaral.
Contenido:	Modificación del ancho de calzada no formalizada.

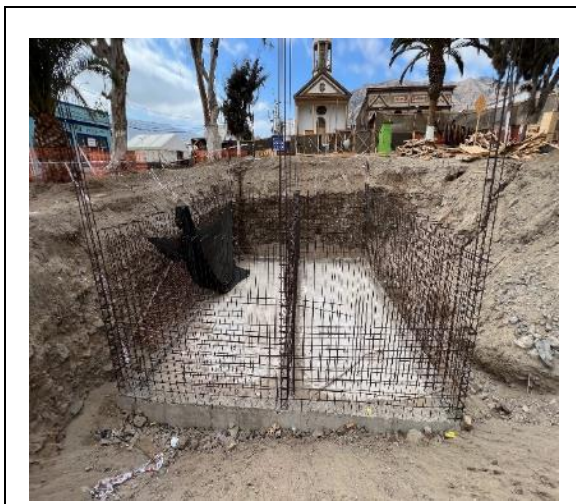
Imagen N°:	3
Fecha captura:	2 de junio de 2023.
Ubicación:	Estanque de acumulación de agua.
Contenido:	Modificación de la geometría y disposición del estanque proyectado.

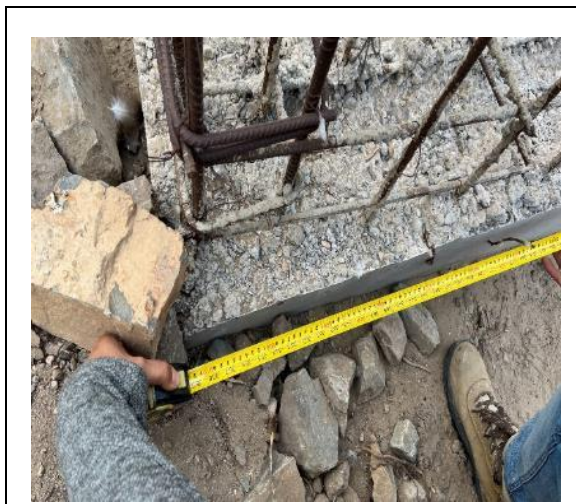
Imagen N°:	4
Fecha captura:	2 de junio de 2023.
Ubicación:	Estanque de acumulación de agua.
Contenido:	Modificación de la geometría y disposición del estanque proyectado.

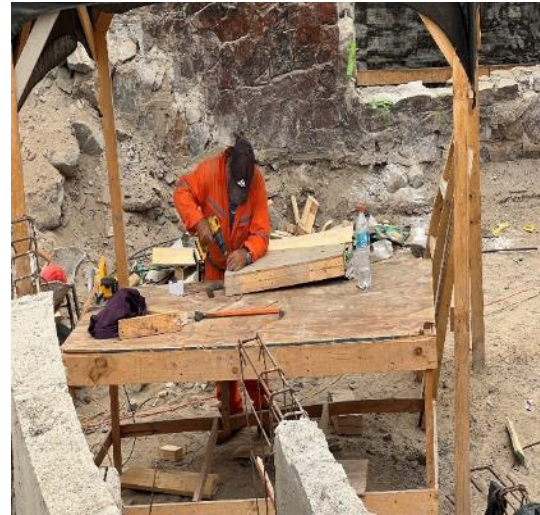
Imagen N°:	2
Fecha captura:	1 de junio de 2023.
Ubicación:	Plaza de armas, sector del anfiteatro.
Contenido:	Trabajadores sin el uso de elementos de protección personal.

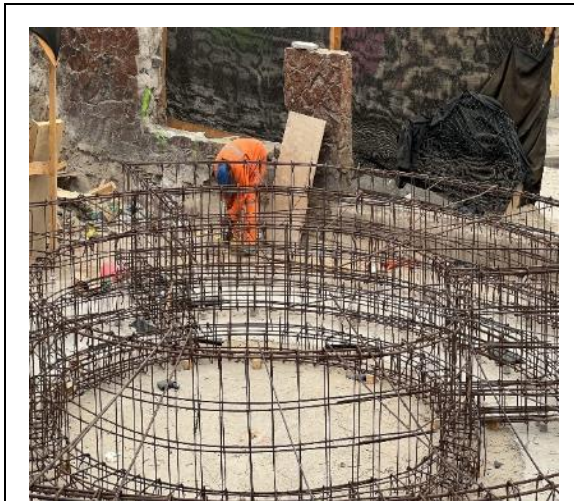
N°	PARTIDA/ ACTIVIDAD/ MATERIA	DETALLE	HALLAZGO	NORMA VULNERADA	RESPALDO
1	Deficiencias en la prevención de riesgos	Trabajadores sin el uso de elementos de protección personal.	<p>Se advirtieron trabajadores sin la adecuada utilización de elementos de protección personal, como guantes y cascos de seguridad, situación que reviste un eventual escenario peligroso para el personal y denota una falta de control por parte de la unidad técnica.</p> <p>Cabe señalar que, además de verificarse el incumplimiento en las visitas de terreno efectuadas por el equipo de fiscalización, la situación expuesta fue advertida en los registros fotográficos de avance elaborados por la empresa contratista, según consta en los antecedentes que conformaron los estados de pago N°s 6 y 7, de 5 de abril y 22 de mayo de 2023, respectivamente.</p>	<p>- Lo consignado en el artículo 53 del decreto N° 594, de 1999, del Ministerio de Salud, que Aprueba Reglamento sobre Condiciones Sanitarias y Ambientales Básicas en los Lugares de Trabajo, el cual señala que "El empleador deberá proporcionar a sus trabajadores, libres de todo costo y cualquiera sea la función que éstos desempeñen en la empresa, los elementos de protección personal que cumplan con los requisitos, características y tipos que exige el riesgo a cubrir y la capacitación teórica y práctica, necesaria para su correcto empleo, debiendo, además, mantenerlos en perfecto estado de funcionamiento, debiendo usarlos en forma permanente mientras se encuentre expuesto al riesgo", situación que no sucede en la especie.</p> <p>- Finalmente, lo señalado anteriormente no se ajusta al principio de control contenido en los artículos 3° y 11 de la precitada ley N° 18.575.</p>	Ver imágenes N°s 1 a la 7, del Anexo N° 7, contenido en este informe.

Imagen N°:	3
Fecha captura:	1 de junio de 2023.
Ubicación:	Plaza de armas, sector de la pileta.
Contenido:	Trabajadores sin el uso de elementos de protección personal.

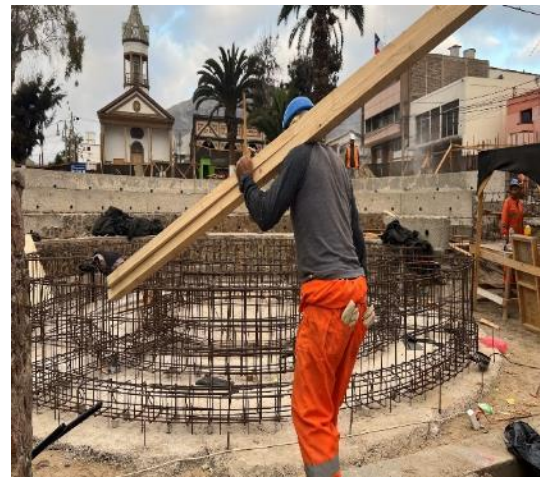
Imagen N°:	4
Fecha captura:	1 de junio de 2023.
Ubicación:	Plaza de armas, sector de la pileta.
Contenido:	Trabajadores sin el uso de elementos de protección personal.

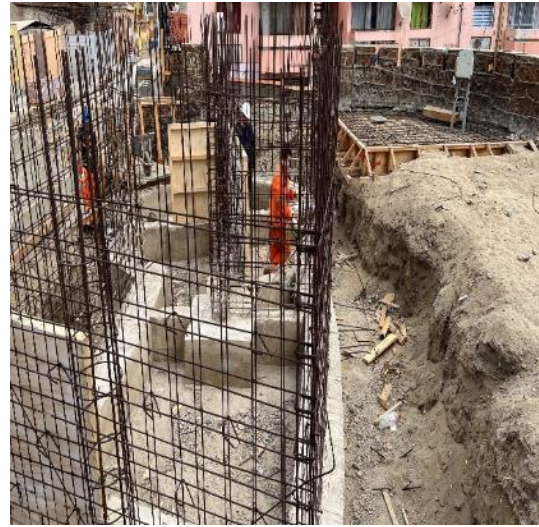
Imagen N°:	6
Fecha captura:	2 de junio de 2023.
Ubicación:	Plaza de armas, sector de torre sur.
Contenido:	Trabajadores sin el uso de elementos de protección personal.

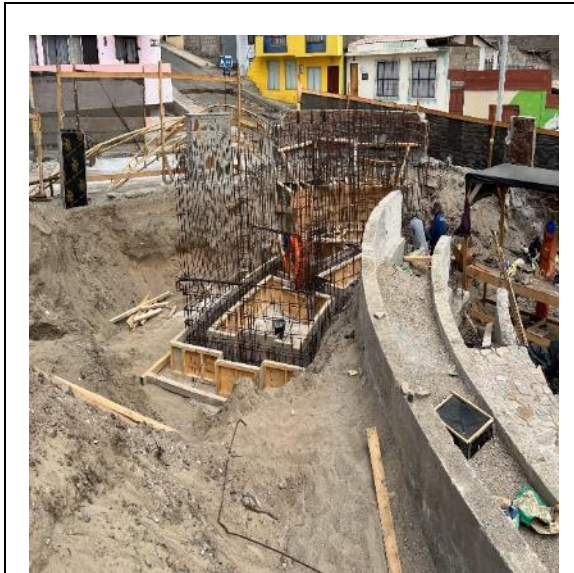
Imagen N°:	7
Fecha captura:	2 de junio de 2023.
Ubicación:	Plaza de armas, sector de torre sur.
Contenido:	Trabajadores sin el uso de elementos de protección personal.

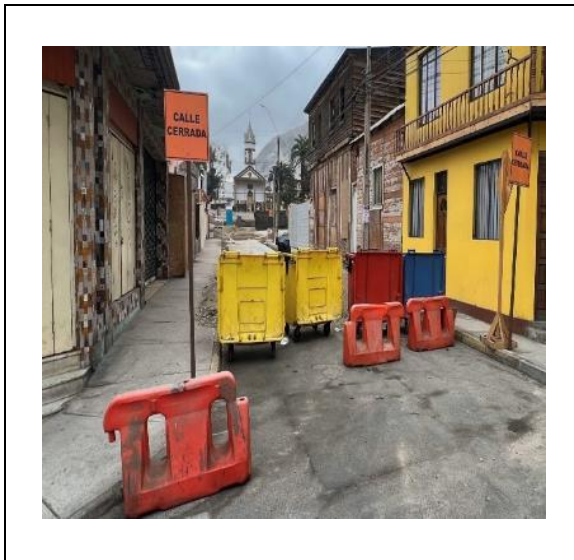
Imagen N°:	9
Fecha captura:	1 de junio de 2023.
Ubicación:	Calle San Martín, Chañaral.
Contenido:	Cierre de calzada bloqueada con contenedores de basura sin cierros perimetrales (acercamiento).

Numeral 2 del acápite I.3. "Sobre Aspectos de Prevención de Riesgos"	Deficiencias en el cierre perimetral de la obra y las señalizaciones provisorias de trabajos en la vía.	La referida municipalidad deberá remitir a esta Contraloría Regional, en un plazo no superior a los 60 días hábiles, contado desde la recepción del presente informe, los antecedentes que acrediten que la situación en comento ha sido corregida.	Medianamente compleja (MC)			
Numeral 3 del acápite I.3. "Sobre Aspectos de Prevención de Riesgos"	Deficiente estado de funcionamiento y limpieza de los servicios higiénicos.	Se requiere que la entidad en cuestión remita a esta Contraloría Regional, en un plazo no superior a los 60 días hábiles, a partir de la recepción de este informe, la documentación que demuestre que se han corregido los aspectos mencionados.	Medianamente compleja (MC)			
Numeral 4 del acápite I.3. "Sobre Aspectos de Prevención de Riesgos"	Elementos inflamables en la bodega.	La entidad deberá remitir a esta Contraloría Regional, en un plazo no superior a los 60 días hábiles, contado desde la recepción del presente informe, los antecedentes que acrediten que la situación en comento ha sido corregida.	Levemente compleja (LC)

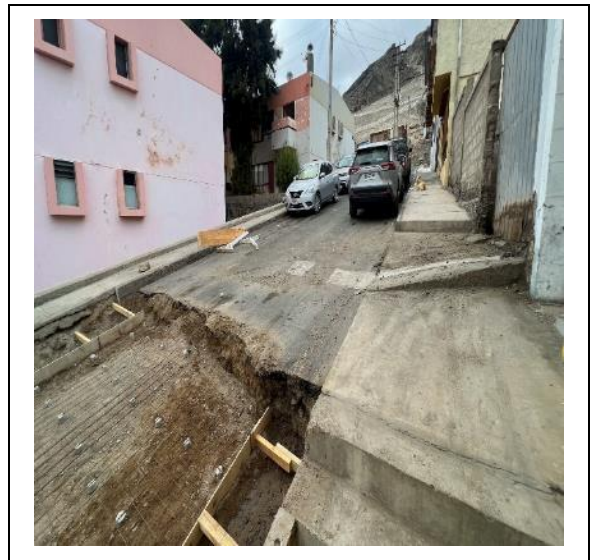
Imagen N°:	10
Fecha captura:	1 de junio de 2023.
Ubicación:	Calle Yungay, Chañaral.
Contenido:	Cierre de calzada no señalizada ni cercada perimetralmente.

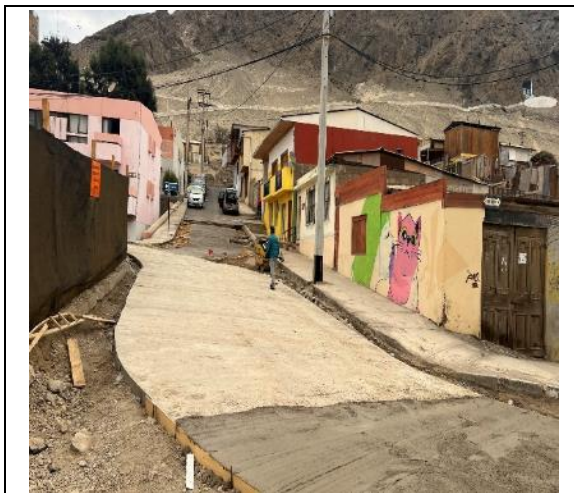
Imagen N°:	11
Fecha captura:	2 de junio de 2023.
Ubicación:	Calle Yungay, Chañaral.
Contenido:	Inexistencia de cierros perimetrales y transeúntes circulando por las obras intervenidas.

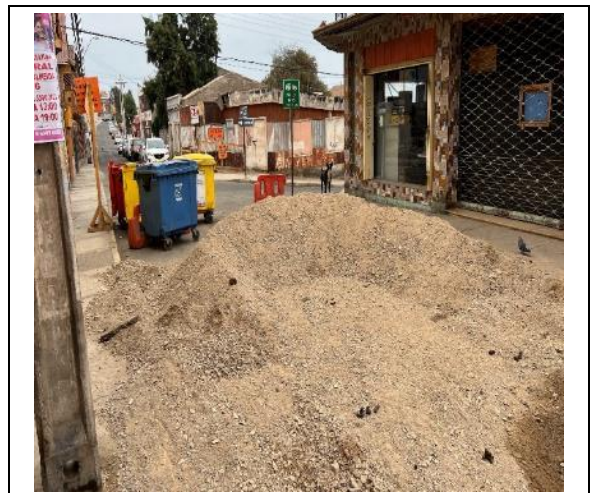
Imagen N°:	12
Fecha captura:	2 de junio de 2023.
Ubicación:	Calle San Martín, Chañaral.
Contenido:	Cierre de calzada bloqueada con contenedores de basura y acopio de áridos.

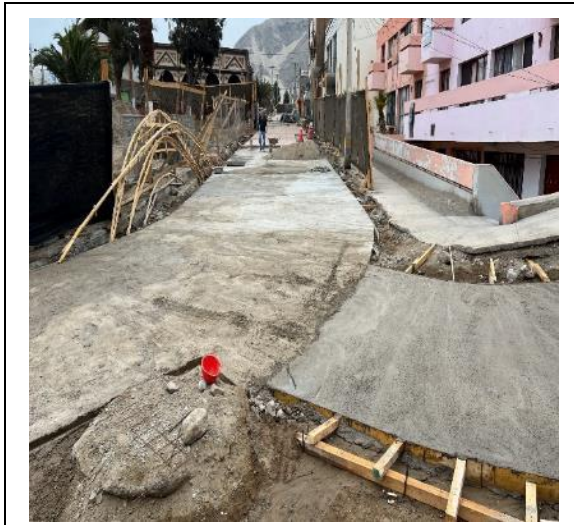
Imagen N°:	13
Fecha captura:	2 de junio de 2023.
Ubicación:	Calle Yungay, Chañaral.
Contenido:	Inexistencia de cierros perimetrales y transeúntes circulando por las obras intervenidas.

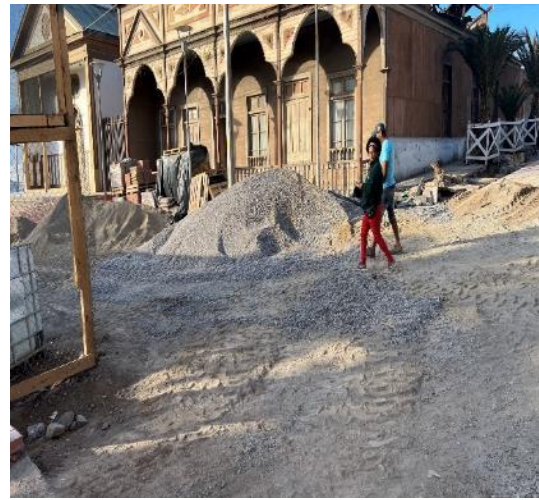
Imagen N°:	14
Fecha captura:	5 de junio de 2023.
Ubicación:	Calle Templo, Chañaral.
Contenido:	Inexistencia de cierros perimetrales y transeúntes circulando por las obras intervenidas.

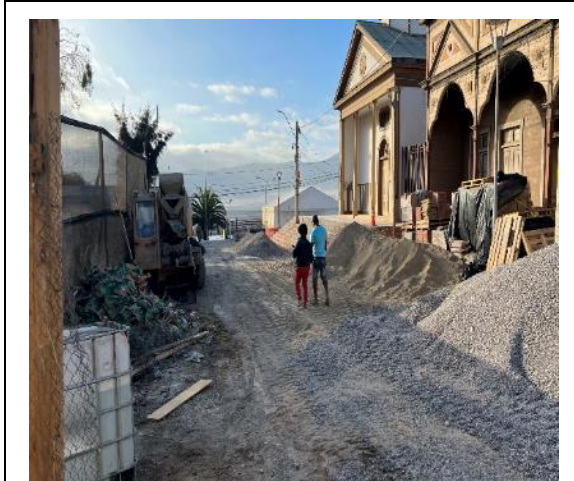
Imagen N°:	15
Fecha captura:	5 de junio de 2023.
Ubicación:	Calle Templo, Chañaral.
Contenido:	Inexistencia de cierros perimetrales y transeúntes circulando por las obras intervenidas.

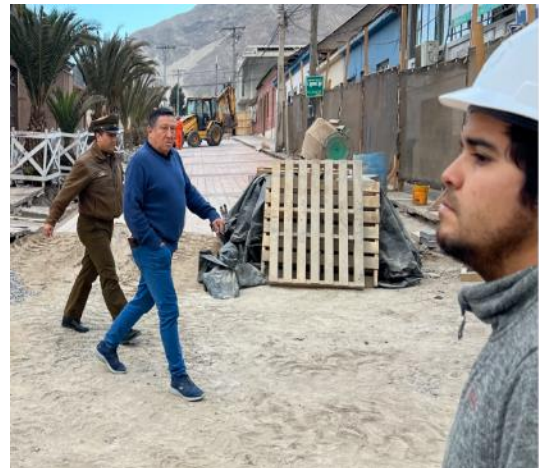
Imagen N°:	16
Fecha captura:	5 de junio de 2023.
Ubicación:	Calle Templo, Chañaral.
Contenido:	Inexistencia de cierros perimetrales y transeúntes circulando por las obras intervenidas.

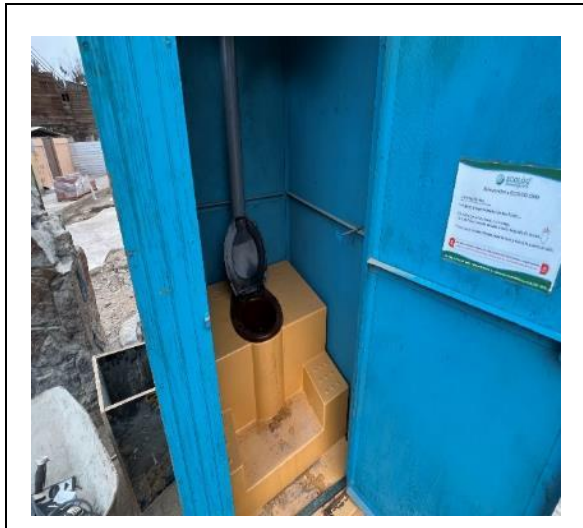
N°	PARTIDA/ ACTIVIDAD/ MATERIA	DETALLE	HALLAZGO	NORMA VULNERADA	RESPALDO
la recepción del presente informe, los antecedentes que acrediten que la situación en comento ha sido corregida. (MC)					
3	Sobre las condiciones sanitarias y ambientales del lugar de trabajo	Deficiente estado de funcionamiento y limpieza de los servicios higiénicos.	Se detectaron servicios higiénicos dispuestos para el uso los trabajadores, correspondiente a dos baños ecológicos - uno emplazado en el sector oriente y otro al poniente de la plaza-, con una alta presencia de insectos además de advertirse deficiencias en la limpieza de todo ese recinto y sus artefactos. En el mismo sentido, se verificaron baños sin elementos de aseo y limpieza personal dispuestos en las instalaciones de faena, situación que no se ajusta a la normativa asociada a las condiciones sanitarias y ambientales básicas de los lugares de trabajo.	<p>- Lo indicado en el artículo 3° del decreto N° 594, de 1999, del Ministerio de Salud, el cual establece que "La empresa está obligada a mantener en los lugares de trabajo las condiciones sanitarias y ambientales necesarias para proteger la vida y la salud de los trabajadores que en ellos se desempeñan, sean estos dependientes directos suyos o lo sean de terceros contratistas que realizan actividades para ella", lo que no fue posible advertir en la especie.</p> <p>- Lo indicado en el artículo 22, del aludido decreto N° 594, de 1999, del Ministerio de Salud, el cual establece -en lo que interesa- que "Será responsabilidad del empleador mantener el o los servicios higiénicos protegidos del ingreso de vectores de interés sanitario. Asimismo, deberá asegurar su buen estado de funcionamiento y limpieza de sus artefactos, así como disponer, en su interior, de jabón líquido para la limpieza de manos, de sistemas higiénicos desechables para el secado de manos y papel higiénico en cantidad suficiente", situación que no sucede en la especie.</p>	Ver imágenes N°s 19 a la 23, del Anexo N° 7, contenido en este informe.

Imagen N°:	20
Fecha captura:	5 de junio de 2023.
Ubicación:	Plaza de armas, sector poniente.
Contenido:	Baños con presencia de insectos y aseo deficiente.

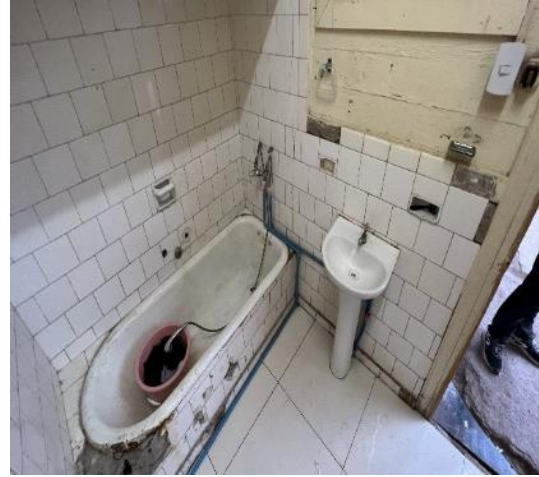
Imagen N°:	22
Fecha captura:	1 de junio de 2023.
Ubicación:	Servicios higiénicos emplazados en las instalaciones de faena.
Contenido:	Deficiencias en los artefactos y falta de elementos de aseo personal.

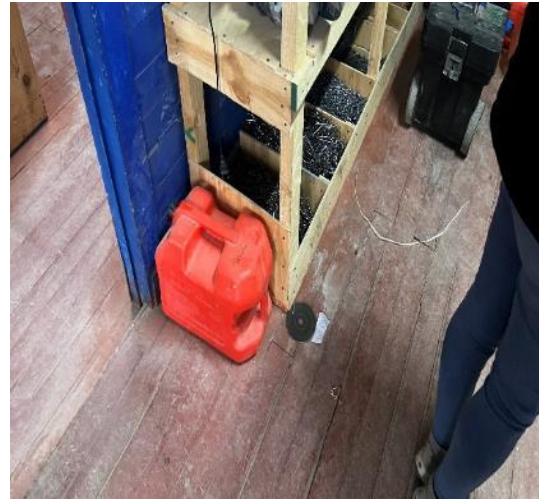
Imagen N°:	26
Fecha captura:	1 de junio de 2023.
Ubicación:	Instalaciones de faena
Contenido:	Elementos combustibles dispuestos en la bodega general.

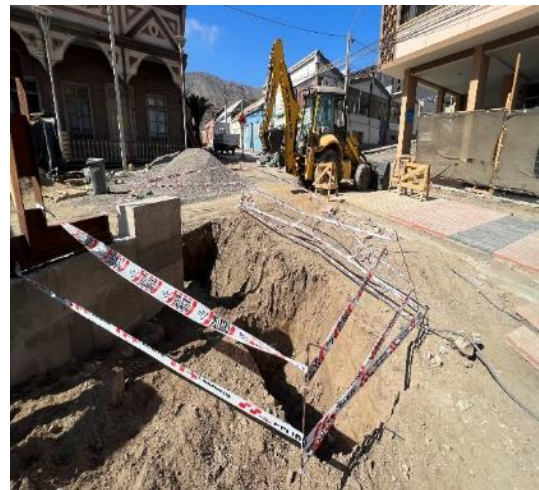
RESPUESTA DEL MUNICIPIO		El municipio omitió pronunciarse sobre este punto.			
CONCLUSIÓN		Al respecto, dado que la municipalidad no emitió un pronunciamiento sobre esta materia, dicha observación se mantiene. En consecuencia, la aludida entidad deberá remitir a esta Contraloría Regional, en un plazo no superior a los 60 días hábiles, contado desde la recepción del presente informe, los antecedentes que acrediten que la situación en comento ha sido corregida. (LC)			
5	Deficiencias en materias de seguridad y prevención de	Excavaciones profundas no resguardadas.	De las visitas efectuadas por el equipo de fiscalización, se advirtió una serie de sectores con una profundidad considerable, sin la adecuada protección para evitar	- Lo indicado en el artículo 3° del decreto N° 594, de 1999, del Ministerio de Salud, el cual establece que "La empresa está obligada a mantener en los lugares de	Ver imágenes N°s 27 a la 32, del Anexo N° 7, contenido en este

Imagen N°:	28
Fecha captura:	16 de junio de 2023.
Ubicación:	Plaza de armas, sector oriente.
Contenido:	Excavaciones profundas sin la adecuada protección ante eventuales caídas.

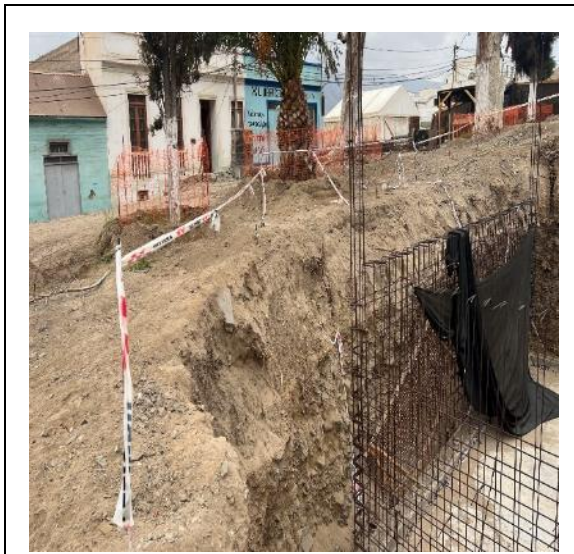
Imagen N°:	29
Fecha captura:	1 de junio de 2023.
Ubicación:	Plaza de armas, sector central.
Contenido:	Excavaciones profundas sin la adecuada protección ante eventuales caídas.
