INSPECCIÓN DE OBRA PÚBLICA

MUNICIPALIDAD DE CHAÑARAL

INFORME N° 422 / 2023

INFORME FINAL N° 422, DE 2023, SOBRE
INSPECCIÓN A LAS OBRAS DEL
CONTRATO DENOMINADO “REPOSICIÓN
PLAZA DE ARMAS MANUEL ANTONIO
MATTA DE CHAÑARAL”, A CARGO DE LA
MUNICIPALIDAD DE CHAÑARAL.

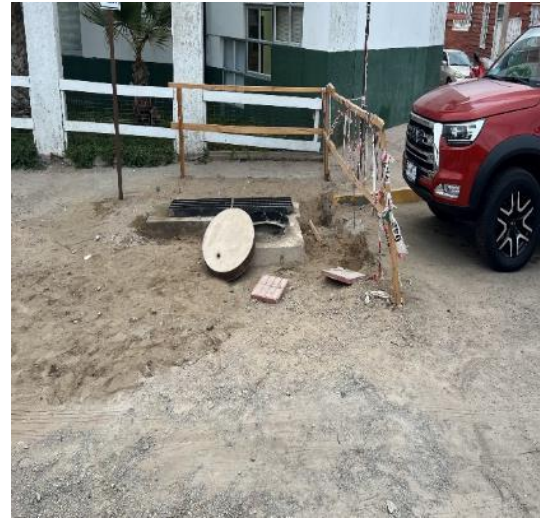
Imagen N°:	30
Fecha captura:	1 de junio de 2023.
Ubicación:	Intersección entre calle Carrera con calle Maipú, Chañaral.
Contenido:	Cámara de inspección abierta y expuesta a los transeúntes.

RESPUESTA DEL MUNICIPIO		El municipio omitió pronunciarse sobre este punto.			
CONCLUSIÓN		Al respecto, dado que la municipalidad no emitió un pronunciamiento sobre esta materia, dicha observación se mantiene. En consecuencia, la aludida entidad deberá remitir a esta Contraloría Regional, en un plazo no superior a los 60 días hábiles, contado desde la recepción del presente informe, los antecedentes que acrediten que la situación en comento ha sido corregida. (LC)			
5	Deficiencias en materias de seguridad y prevención de	Excavaciones profundas no resguardadas.	De las visitas efectuadas por el equipo de fiscalización, se advirtió una serie de sectores con una profundidad considerable, sin la adecuada protección para evitar	- Lo indicado en el artículo 3° del decreto N° 594, de 1999, del Ministerio de Salud, el cual establece que "La empresa está obligada a mantener en los lugares de	Ver imágenes N°s 27 a la 32, del Anexo N° 7, contenido en este

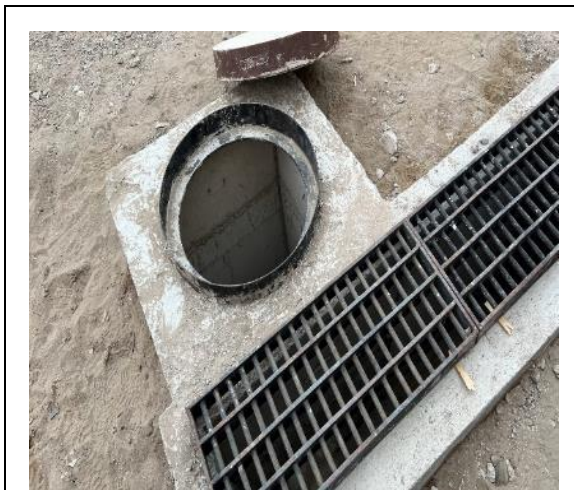
Imagen N°:	31
Fecha captura:	5 de junio de 2023.
Ubicación:	Intersección entre calle Los Carrera con calle Maipú, Chañaral.
Contenido:	Cámara de inspección abierta y expuesta a los transeúntes.

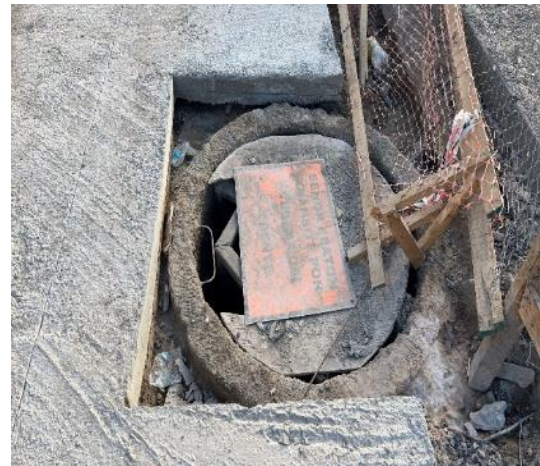
Imagen N°:	32
Fecha captura:	5 de junio de 2023.
Ubicación:	Calle Buin, Chañaral.
Contenido:	Cámara de inspección abierta y expuesta a los transeúntes.

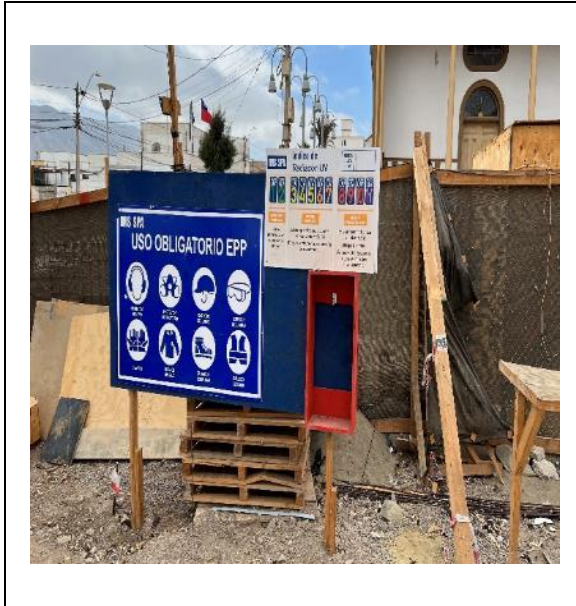
Imagen N°:	33
Fecha captura:	2 de junio de 2023.
Ubicación:	Plaza de armas, zona oriente.
Contenido:	Inexistencia de extintor de incendios en la obra.
