INSPECCIÓN DE OBRA PÚBLICA

MUNICIPALIDAD DE PEÑALOLÉN

INFORME N° 6 / 2022
14 DE MARZO DE 2022

INFORME FINAL N° 6, DE 2022, SOBRE
INSPECCIÓN A LAS OBRAS DEL
CONTRATO DENOMINADO "CONSTRUC-
CIÓN CLÍNICA ODONTOLÓGICA MUNICI-
PAL PEÑALOLÉN", A CARGO DEL
MUNICIPIO DE DICHA COMUNA.

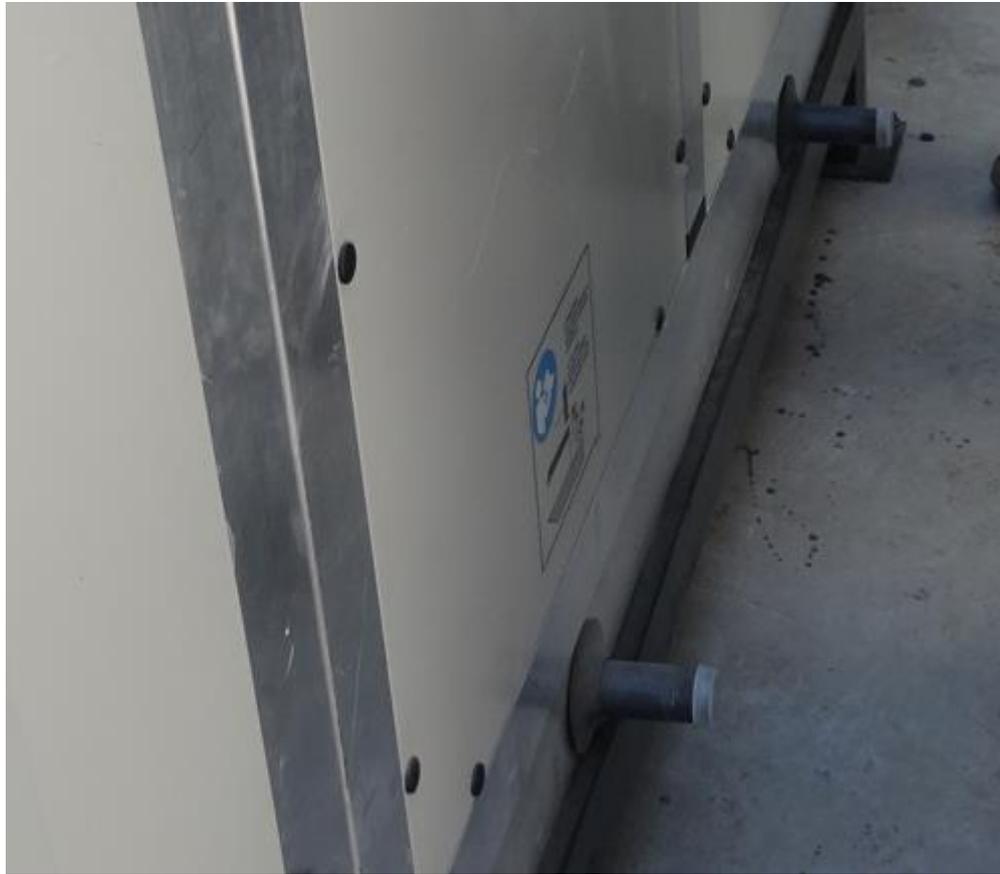
ANEXO N° 3

N°	MATERIA	DETALLE	HALLAZGO	NORMA VULNERADA	RESPALDO
	RESPUESTA DEL SERVICIO	Respecto de la certificación de la calidad del hormigón colocado en la estructura que soporta la instalación del generador de electricidad de proyecto, el municipio señaló que el hormigón colocado en el estanque de agua potable es el mismo que se vació en la sala del generador y que el informe IDIEM N° 1.593.175-1, omitió incorporar este segundo ítem en su informe, razón por la cual adjuntó la guía de despacho N° 257221, de 6 de septiembre de 2021, que acredita que el hormigón se colocó en el estanque de agua potable y en el recinto del generador.			
	CONCLUSIÓN	En consecuencia, en virtud de la revisión de los nuevos antecedentes proporcionados por el municipio, se subsana lo objetado.			
3	Sobre proyecto de climatización.	Uso parcial de la Unidad Manejadora de Aire.	<p>De las verificaciones realizadas en terreno, se advirtió que la Unidad Manejadora de Aire, UMA, estaba siendo empleada solo con el propósito de inyectar y extraer aire, circunstancia que subutiliza las capacidades operativas de esa unidad, esto es, la de intercambiador de calor o frío para acondicionar el aire inyectado, recuperación de calor, entre otras funciones, según se consigna en sus Especificaciones Técnicas. En efecto, se constató en terreno que no existía una conexión al intercambiador de calor de la UMA, ya sea con agua fría o caliente, desde los “chiller”.</p> <p>A su turno, cabe destacar que en el plano de climatización CL-01, tampoco se observa la aludida conexión. Luego, en ese contexto queda en evidencia que no se está procurando un eficiente y eficaz uso de los recursos fiscales.</p>	Artículos 3° y 5°, de la ley N° 18.575, de Bases Generales de Administración del Estado.	Prescripciones establecidas en las bases administrativas del contrato. Anexo N° 3 de fotografía

Unidad manejadora de aire sin conexión a "chiller" al 22 de diciembre de 2021

CONCLUSIÓN		<p>Al respecto, si bien la entidad edilicia indicó que el sistema de climatización se ejecutó según lo proyectado, también reconoció que la solución no fue lo suficientemente eficiente, dado que no se previó la climatización de aire y agua en su conjunto. Cabe añadir que en terreno se pudieron apreciar conexiones de entrada en la unidad manejadora de aire para interactuar con los “chiller” instalados en la obra.</p> <p>En consecuencia, se mantiene lo objetado, motivo por el cual el municipio deberá demostrar si la UMA instalada será utilizada de manera eficiente en relación con sus especificaciones técnicas, características de diseño y capacidad de operación, en un plazo de 60 días hábiles, a partir de la recepción de este informe (MC).</p>
