INSPECCIÓN DE OBRA PÚBLICA

Municipalidad de Antofagasta

Número de Informe: 942/2017

INFORME FINAL N° 942, DE 2017, SOBRE
INSPECCIÓN A LA OBRA PÚBLICA
"REPOSICIÓN DE ACERAS BARRIO
TRADICIONAL ANTOFAGASTA".

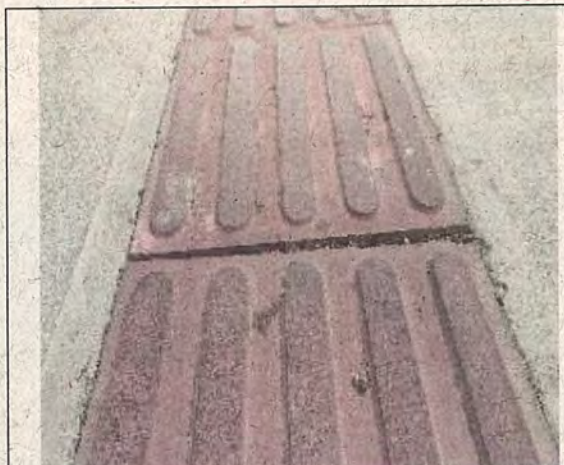
A continuación, se observaron baldosas sueltas, fisuradas, desniveladas y sin sello o con sello parcial, en las manzanas 21 y 22, por Avenida Matta; en la manzana 18 por calle Porras; en la manzana 15 por calle Caracoles y calle Eleuterio Ramírez, además de la manzana E43 por calle José Ignacio Zenteno (fotografías N°s 5 a la 14, del anexo fotográfico).

Fotografía N° 7: Baldosa sin sello calle Av. Matta.	Fotografía N° 8: Baldosa sin sello calle Av. Matta.

Así, respecto a los trabajos defectuosos, la entidad municipal deberá acreditar a esta Sede Regional la corrección de los elementos cuestionados, en el plazo de 60 días hábiles, contado desde la recepción del presente informe final, lo que será corroborado en una futura etapa de seguimiento.

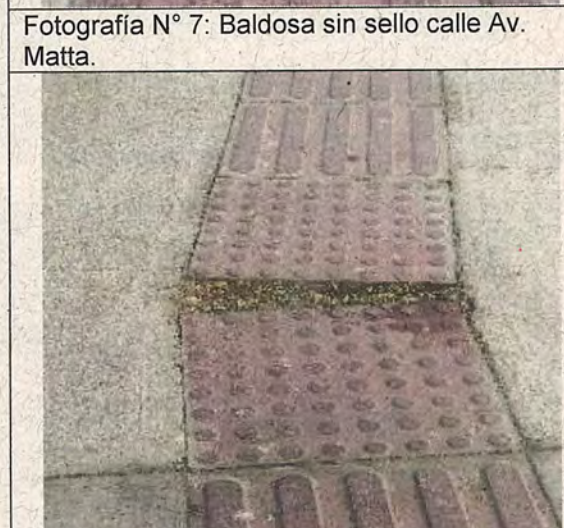
Fotografía N° 9: Baldosa mal ejecutada. Distanciamiento mayor y sin sello. Calle Porras.	Fotografía N° 10: Baldosa mal ejecutada. Distanciamiento mayor y sin sello. Calle Porras.

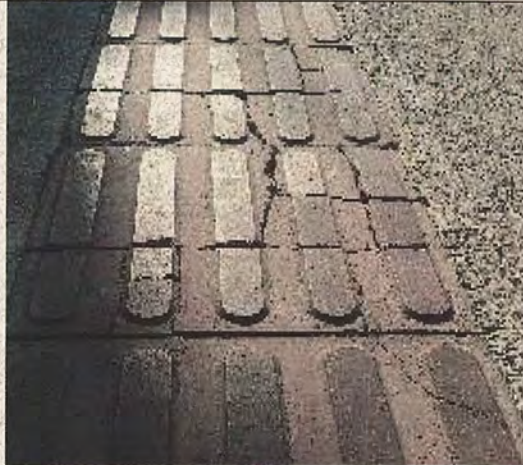
Fotografía N° 13: Baldosa fisurada calle Eleuterio Ramírez.

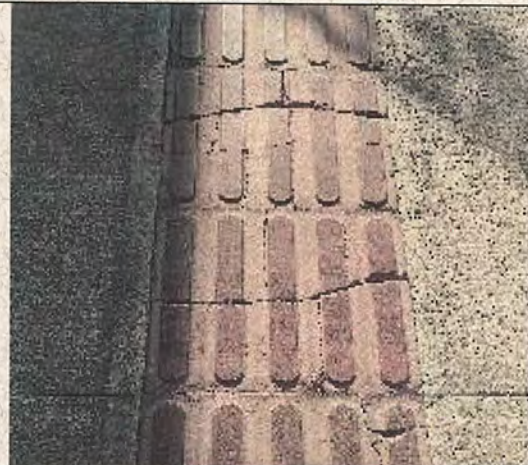
Fotografía N° 14: Baldosa fisurada calle Eleuterio Ramírez.

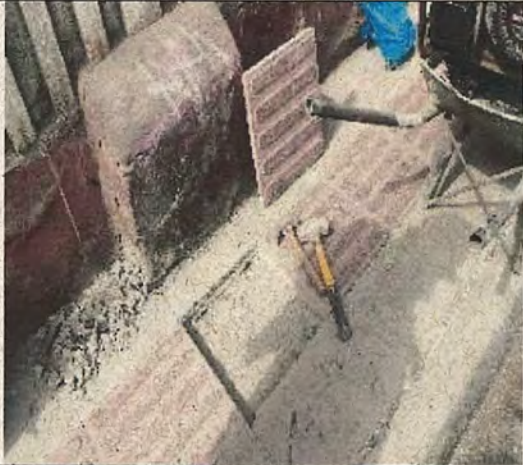
Cabe destacar que en la visita realizada se observó que el procedimiento de trabajo para la reparación de las mentadas baldosas, contemplaba su retiro y solo una extracción parcial del mortero, para finalmente sin ningún tipo de aditivo -que actúe como puente de contacto- aplicar la mezcla fresca y colocar la baldosa (fotografías N°s 15 y 16, del anexo fotográfico).

Fotografía N° 15: Baldosa en reposición sin retirar mortero. Calle José Ignacio Zenteno

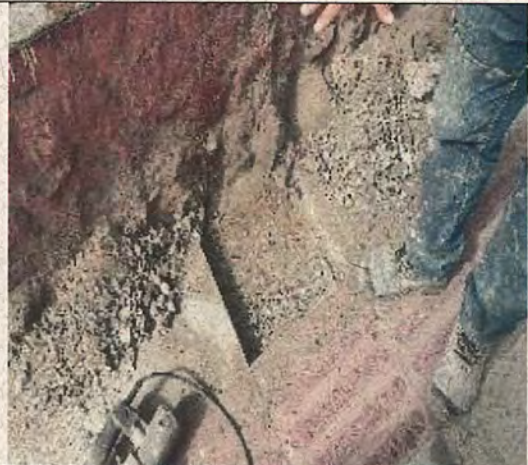
Fotografía N° 16: Baldosa en reposición sin retirar mortero. Calle José Ignacio Zenteno
