Informe Final Municipalidad de Diego de Almagro

Fecha : 06 Septiembre de 2010
N° Informe : 24/2010

INFORME FINAL N° 24 DE 2010 SOBRE
FISCALIZACIÓN DEL CUMPLIMIENTO
DE LAS EXIGENCIAS SANITARIAS Y
AMBIENTALES DEL VERTEDERO DE
BASURAS EN LA COMUNA DE DIEGO
DE ALMAGRO, REGIÓN DE ATACAMA.-

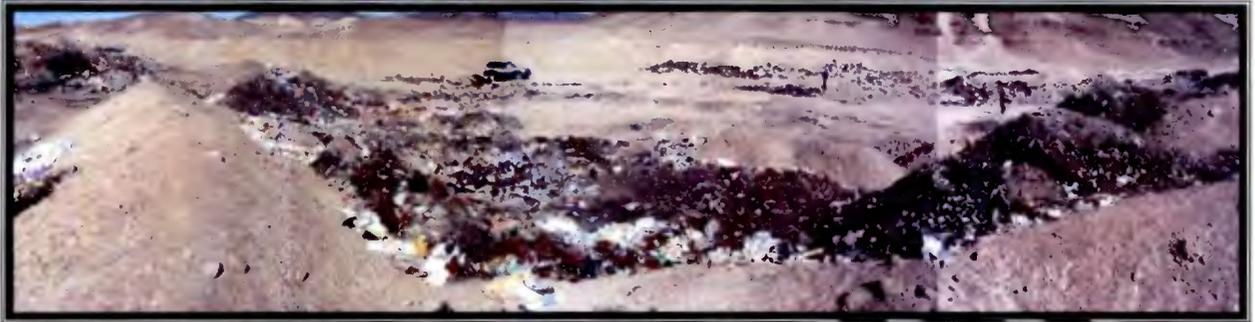
2. El recinto no posee cierre perimetral ni control de acceso y lo cruza un camino de libre tránsito. Ver fotos en anexo 1.

El recinto está cruzado por un camino de libre tránsito

En respuesta el municipio señala que esta situación acontece debido a la condición del vertedero, el cual no es oficial por todos los impedimentos que se han generado en su instalación de acuerdo a la norma y además por problemas financieros relacionados.

La respuesta de la municipalidad no hace más que confirmar lo observado, por lo que debe mantenerse mientras no se finalicen y se concrete el término e instalación del nuevo proyecto, de acuerdo a las gestiones que se encuentra realizando el municipio con las autoridades locales, sin perjuicio de ello la regularización de esta situación será verificada en la etapa de seguimiento.

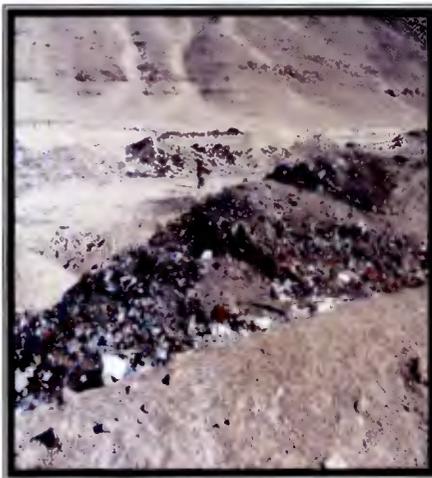
No hay cierre perimetral

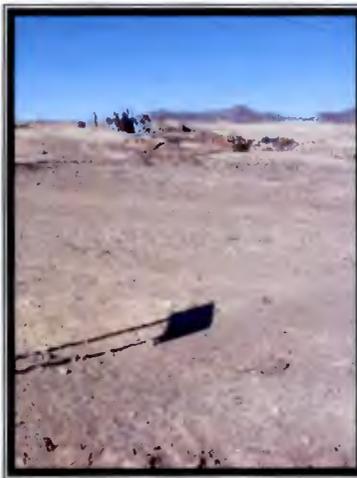
hay control de acceso

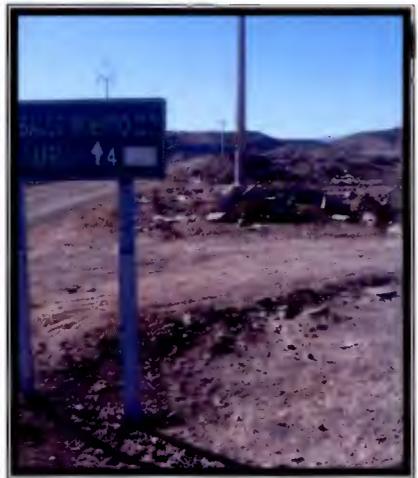
3. Se comprobó la presencia de residuos dispersos aledaños al camino de acceso al recinto. Ver fotos en anexo 1.

Residuos en el acceso

Sobre lo observado se responde que esta situación se ocasiona debido a que la gente que pasa por el sector, arroja la basura a lo largo de todo el camino. Además, aclara que se trabaja en la limpieza del acceso.

La respuesta de la municipalidad no hace más que confirmar lo observado, por lo que ésta se mantiene en todos sus términos, más aún considerando la función de aseo y ornato que le corresponde desarrollar, por lo que las medidas adoptadas serán validadas en la etapa de seguimiento.

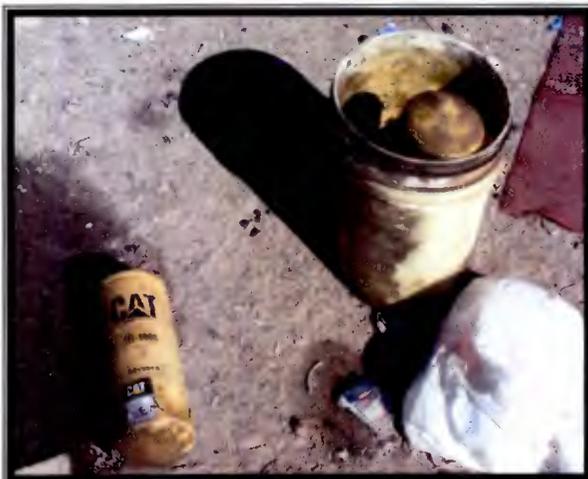
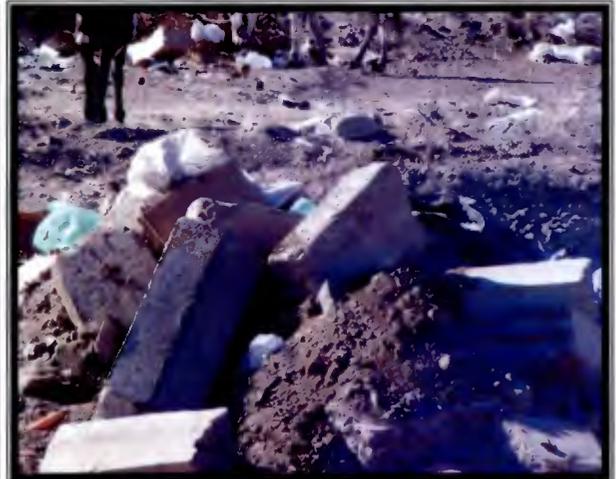
4. Atendiendo lo señalado precedentemente, se pudo comprobar según material existente en el recinto, el ingreso de elementos de características tóxicas, desechos contaminantes y escombros. Ver fotos en anexo 1.

Desechos contaminantes y escombros

En respuesta a esta observación, la municipalidad señala que dicho tipo de residuos no fueron encontrados por personal de operaciones, según la descripción contemplada en el decreto supremo N°148, del Ministerio de Salud por lo que omite referirse a esta observación.

En atención del movimiento permanente de desechos que se genera en el recinto y la verificación hecha por el municipio, se acepta lo informado, sin perjuicio de que deberán adoptarse las medidas pertinentes a fin de que no se originen a futuro acumulaciones de materiales tóxicos, que afecten el medio ambiente y la salud de las personas que por ahí transiten. El cumplimiento a lo anterior será validado en una futura acción de seguimiento del presente informe.

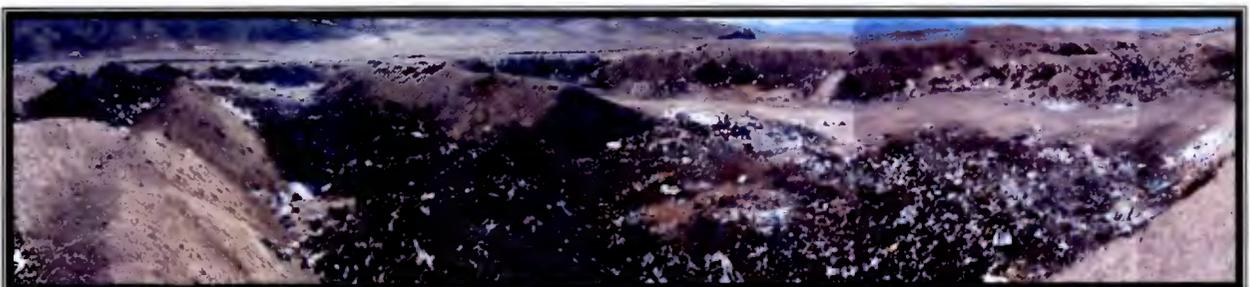
5. No existe ningún tipo de orden, sectorización ni clasificación de residuos ingresados, éstos se encuentran dispuestos en lotes mixtos por diversos sectores. Ver fotos en anexo 1.

No hay orden, sectorización ni clasificación de residuos

En respuesta a estas dos observaciones, la municipalidad señala que ha adoptado las medidas para atenuar estas situaciones y que se encuentra realizando mejoras, a fin de ordenar la sectorización de los residuos, consistentes en dos zanjas operativas que cuentan con cobertura diaria.

De acuerdo con la respuesta proporcionada, se levanta lo observado, sin perjuicio de verificar la efectividad de las medidas adoptadas en la etapa de seguimiento del presente informe.

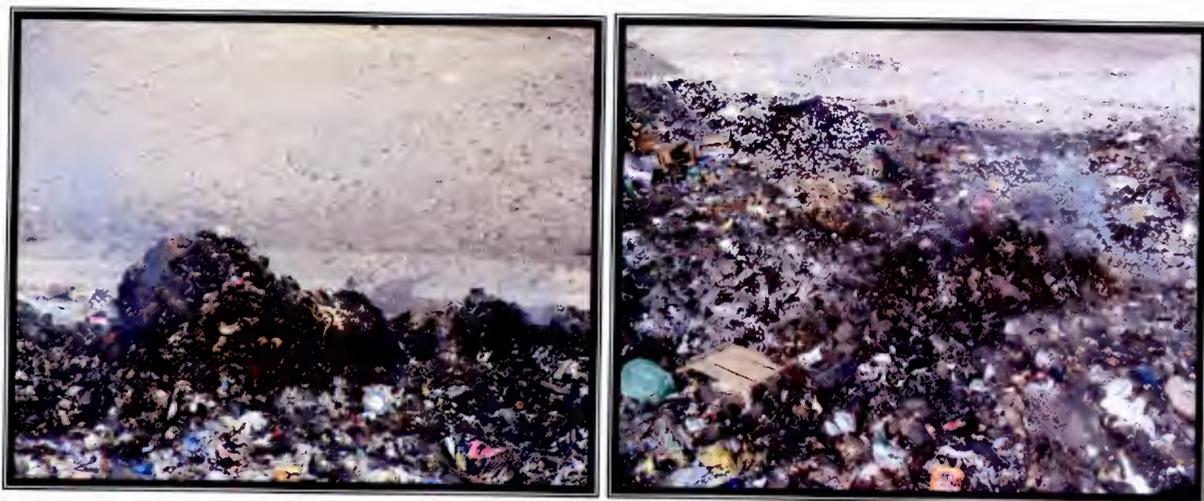
6. Al momento de la visita, se advirtió quema de residuos en distintos sectores del botadero. Ver fotos en anexo 1.

Incineración de basuras

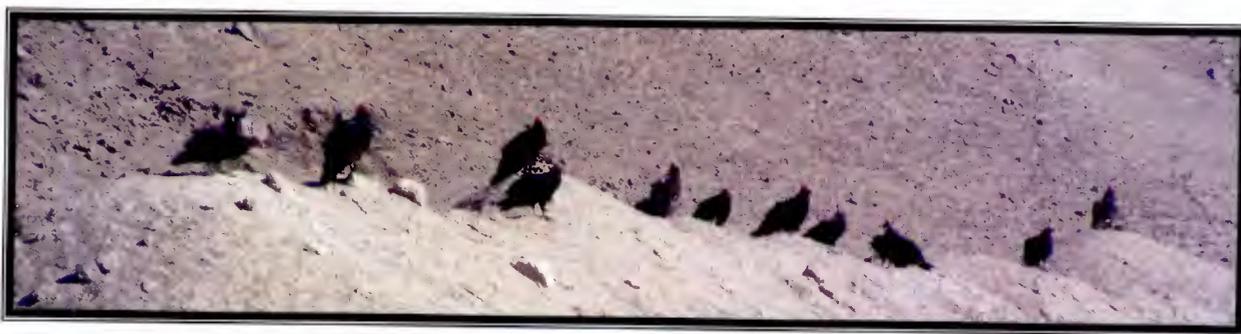
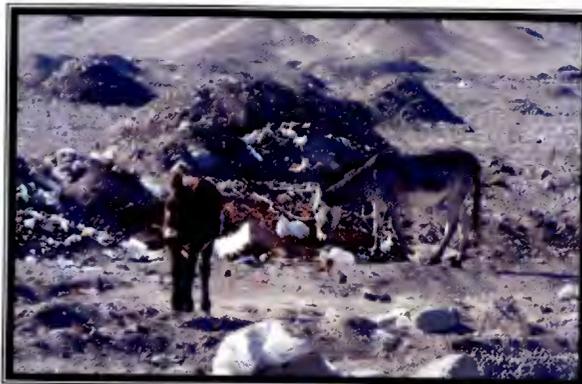
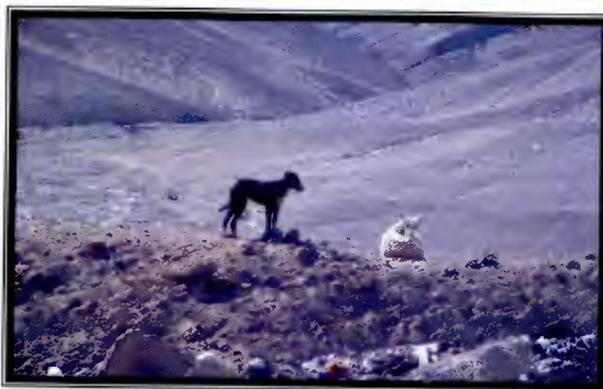
7. Se comprobó además la presencia de burros, perros y aves que ayudan a la propagación de los agentes contaminantes. Ver fotos en anexo 1.

Presencia de animales

En respuesta a esta observación, la municipalidad señala que además de cubrir los residuos depositados en zanjas, ha implementado un sistema de rondas a efecto de desalojar los animales y aves.

De acuerdo con la respuesta proporcionada, se levanta lo observado, sin perjuicio de verificar la efectividad de las medidas adoptadas en la etapa de seguimiento del presente informe.

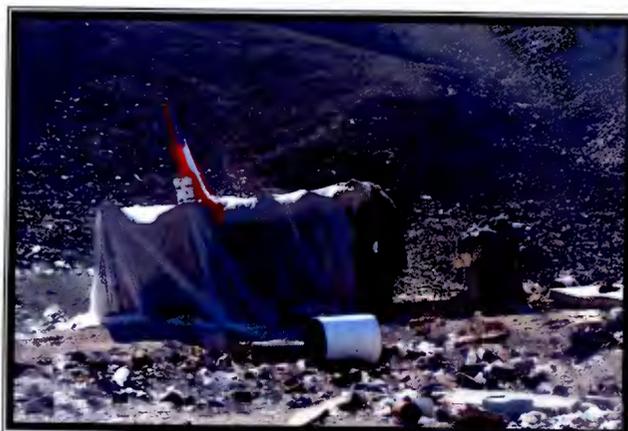
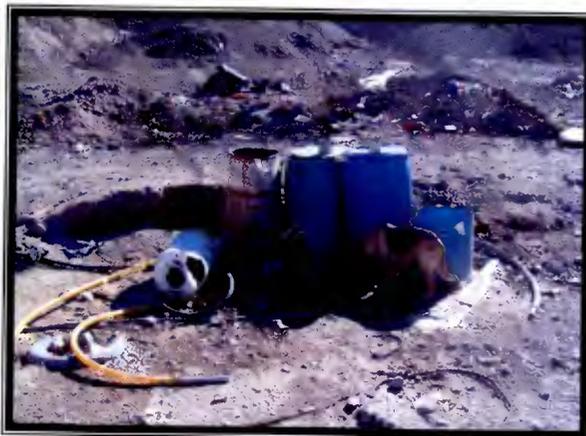
8. Se advirtió la existencia de una vivienda particular en donde habita el Sr. Alexis Rodolfo Soulett G., quien no cuenta con autorización para habitar en el predio. Ver fotos en anexo 1.

Vivienda particular

En respuesta a esta observación, la municipalidad señala que mientras el municipio no cuente con todas las autorizaciones a efectos que el relleno sanitario funcione en ese lugar, jurídicamente no cuenta con herramientas para que dicha persona abandone el lugar.

Sobre el particular, cabe manifestar que el artículo 4°, letra c), de la ley N° 18.695, Orgánica Constitucional de Municipalidades, dispone la facultad de ofrecer asistencia social, pudiendo ésta, proponer la reubicación o traslado del particular fuera del predio, velando por su salud y seguridad, por lo que la respuesta del municipio no permite levantar lo observado. Sin perjuicio de ello, se verificará la superación de la situación ya señalada en la etapa de seguimiento del presente informe.

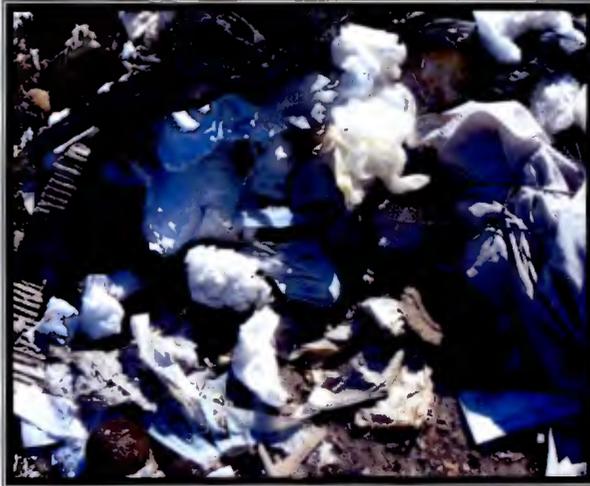
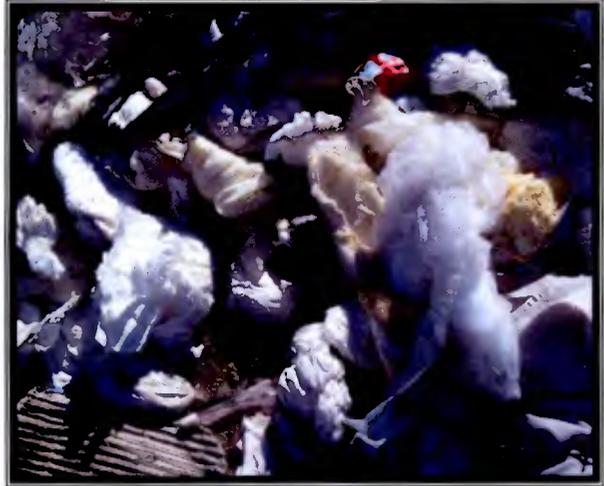
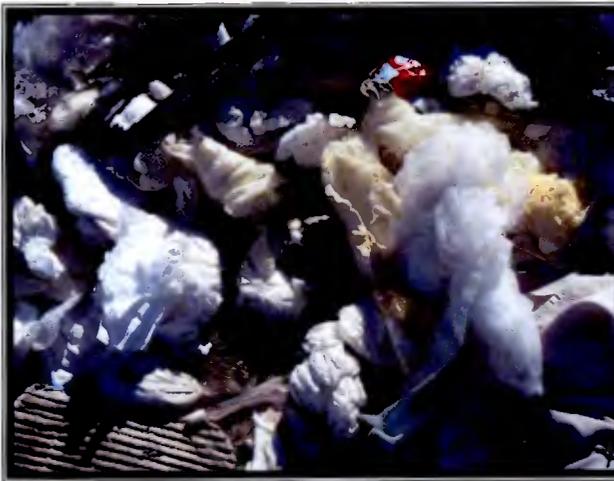
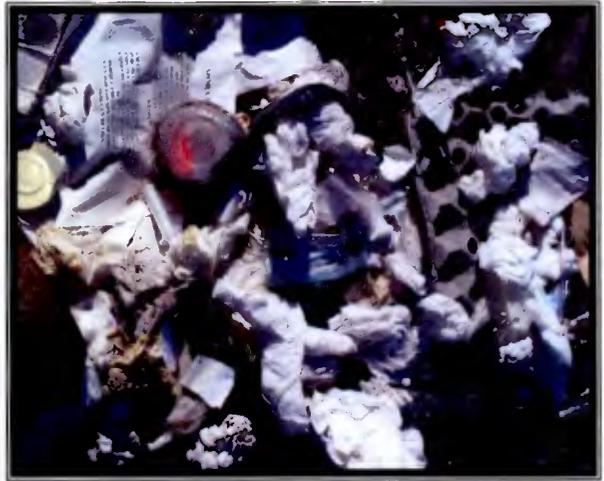
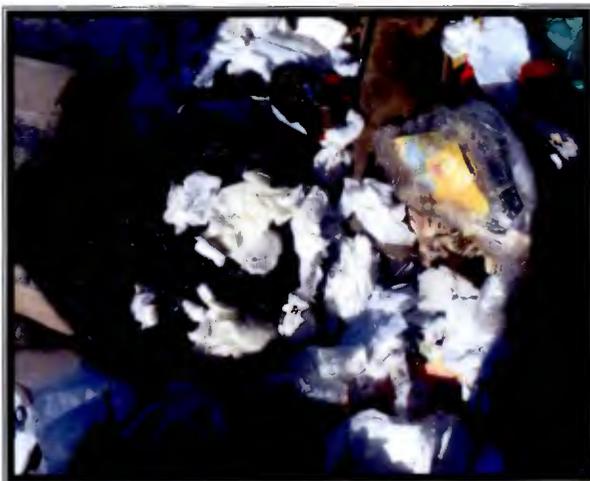
ANEXO 2: Fotos de elementos de origen hospitalario

9. Se pudo comprobar según material existente en el recinto, el ingreso de elementos de origen hospitalario. Ver fotos en anexo 2.

En respuesta a esta observación, la municipalidad señala que se desconoce su procedencia, ya que de acuerdo al informe de la directora del hospital de Diego de Almagro, los residuos considerados contaminantes son enviados a la ciudad de Antofagasta, donde son incinerados.

Mediante la respuesta entregada el municipio deja en evidencia la falta de control que tiene sobre un sector de su comuna y de la actividad desarrollada en él, como es la existencia de residuos hospitalarios cuyo destino se desconoce, razón por la cual ésta se mantiene mientras no se regularice el funcionamiento del recinto. Sin perjuicio de ello, se verificará la superación de la situación ya señalada en la etapa de seguimiento del presente informe.
