INFORME DE INVESTIGACIÓN ESPECIAL

MUNICIPALIDAD DE COBQUECURA

INFORME N° 221 / 2022
8 DE NOVIEMBRE DE 2022

INFORME FINAL DE INVESTIGACIÓN ESPECIAL N^º221, DE 2022, RESPECTO DE EVENTUALES IRREGULARIDADES EN EL CONTRATO DENOMINADO “PROYECTO CONSTRUCCIÓN CAPTACIÓN AGUA SECTOR SERICHE, COMUNA DE COBQUECURA”.

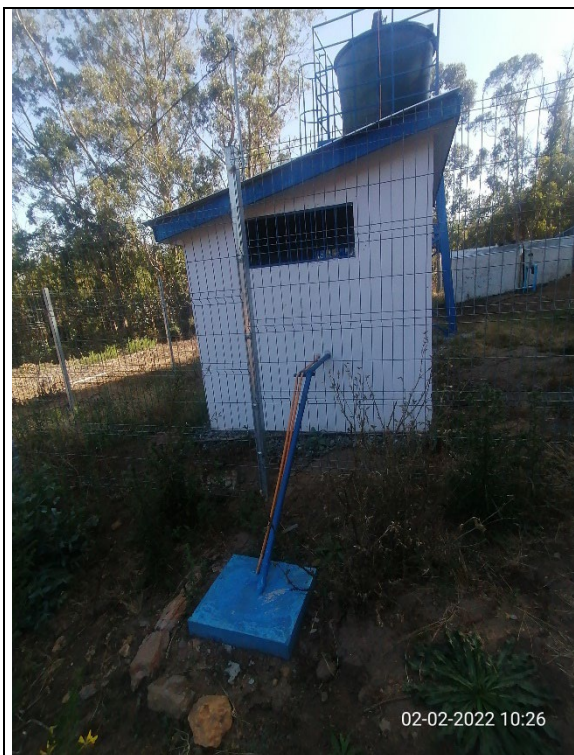
Fotografía N°:	3	Fotografía N°:	4
Fecha captura:	02-02-2022	Fecha captura:	25-08-2021
Contenido:	Pozo N°3	Contenido:	Pozo N°3

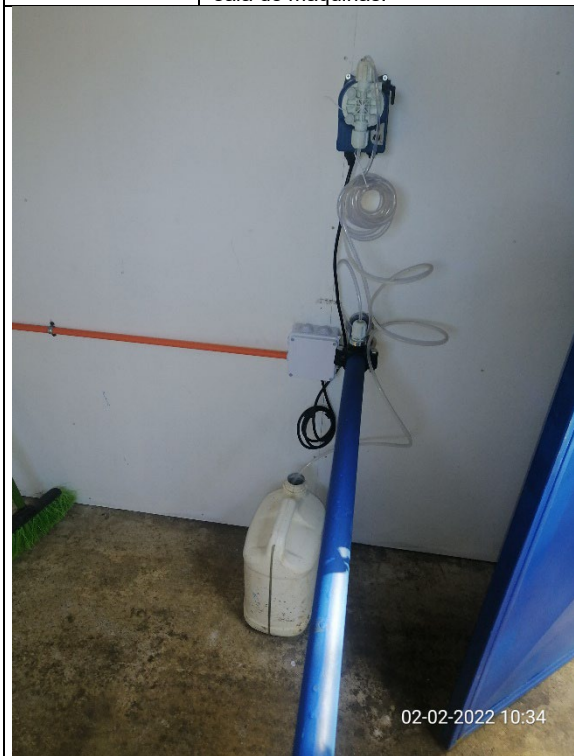
Fotografía N°:	5
Fecha captura:	02-02-2022
Contenido:	Conexión del pozo N°1 y N°2 con la sala de máquinas.

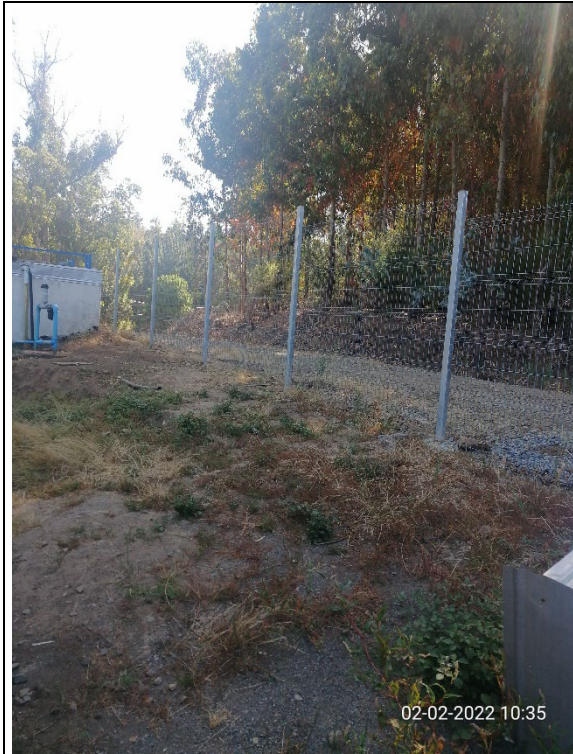
Fotografía N°:	9	Fotografía N°:	10
Fecha captura:	02-02-2022	Fecha captura:	02-09-2021
Contenido:	Cierre perimetral.	Contenido:	Cierre perimetral y su acceso.
