**INFORME  
INSPECCIÓN TÉCNICA DE OBRA**

**Municipalidad de Alto del Carmen**

**Número de Informe: 9/2013  
27 de Diciembre de 2013**

INFORME FINAL DE OBSERVACIONES  
N° 9 DE 2013, SOBRE INSPECCIÓN  
TÉCNICA A LA OBRA: "CONSTRUCCIÓN  
OBSERVATORIO Y MIRADOR  
ASTRONÓMICO ALTO DEL CARMEN".

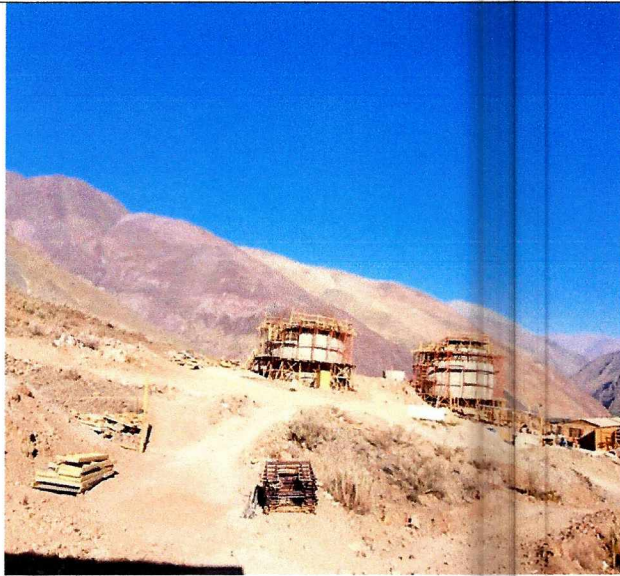
a) Ítem 1.2.2.4, correspondiente a la partida de cierros en Obras Provisorias. Ver anexo N° 3, fotografías N°s. 3 y 4

Se verificó que el cierre perimetral no rodea completamente la faena, existiendo además un tramo que no cumple lo especificado, por cuanto está ejecutado en base a polinos y uno de sus extremos se encontraba en el suelo, contraviniendo lo exigido en el numeral 1.2.3.4 de las EE.TT., el cual señala que el contratista debe ejecutar un cierre perimetral provisorio para aislar y proteger las faenas, confeccionado con malla de acero cuadrado sobre montantes de 3" x 3" colocados cada 1 m. de distancia máxima entre sí y empotrados al suelo con una altura mínima del cierre de 1.80 m. de altura, incluyendo portones. Ver anexo N° 3, fotografías N°s. 3 y 4.

Fotografía N° 3: Obra sin cierre en todo su perímetro.

Fotografía N° 4: Obra con un tramo mínimo de cierre que no cumple con lo especificado.

Al igual que en numerales precedentes no se cuenta con respuesta del municipio, por tanto la observación se mantiene, debiendo esa entidad exigir la terminación de la partida de acuerdo a las EE.TT., descontar el valor pagado por la misma u otra medida que el municipio estime. De lo anterior, deberá informar a esta Entidad de Control en un plazo máximo de 60 días contados desde la emisión del presente informe.

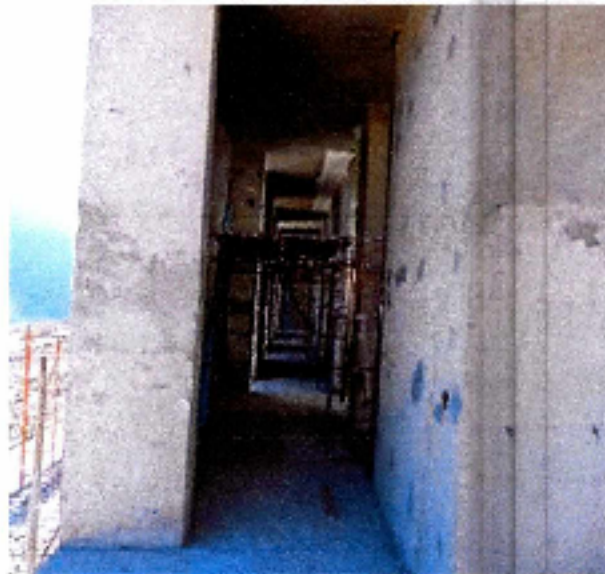
b) Partidas de tabiques y terminaciones en zona A, plaza de Acceso y administración, faltando en las últimas la instalación de cubiertas, revestimientos exteriores, impermeabilización, pavimentos, puertas, quincallería, ventanas, pinturas y barnices, artefactos sanitarios, accesorios de baño y muebles. Ver anexo N° 3, fotografías N°s. 5 a 7.

Fotografía N° 5: Zona A sin ejecución de partidas de tabique y terminaciones.

Fotografía N° 6: Zona A sin ejecución de partidas de tabique y terminaciones.

Fotografía N° 7: Zona A sin ejecución de partidas de tabique y terminaciones

Sobre el particular, y en atención a que la entidad edilicia no emitió respuesta, se procede mantener la observación, correspondiendo que la Municipalidad exija la terminación de las partidas indicadas, informando de ello con los debidos respaldos a esta Contraloría Regional en un plazo no superior a 60 días a partir de la emisión del presente informe.

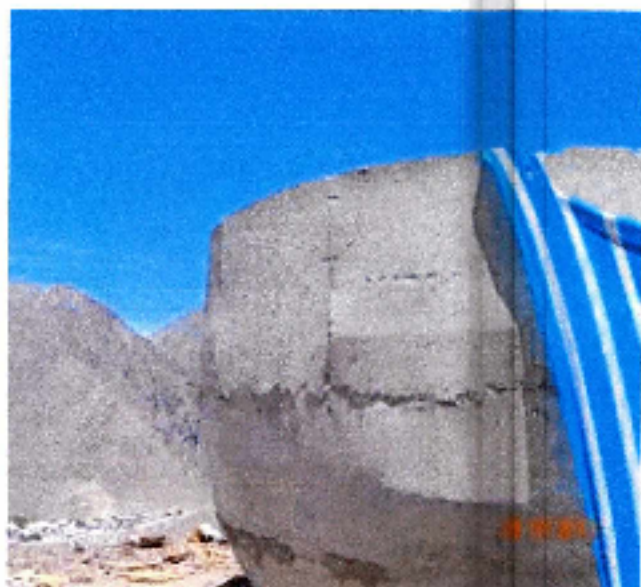
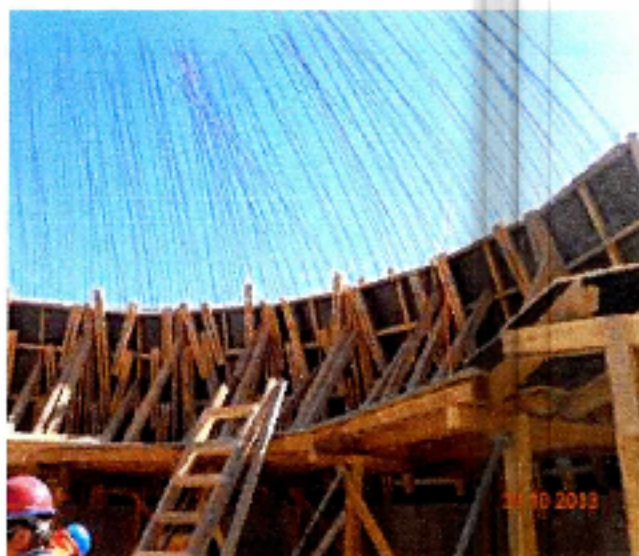
c) Partidas de elementos metálicos, tabiques, radier y terminaciones en Zona B IMAX, Recepción y Cúpulas (dichas terminaciones corresponden a la instalación térmica de interior cúpula), acero galvanizado en cúpulas de observación, cielos, pavimentos, puertas, quincallería, ventanas, pinturas y barnices, artefactos sanitarios, accesorios de baño, muebles, detalles especiales, cúpulas retráctiles Ashdome y señaléticas. Ver anexo N° 3, fotografías N°s. 8 a 11.

Fotografía N° 8: Zona B sin ejecución de partidas de elementos metálicos, tabiques y terminaciones en cúpulas.

Fotografía N° 9: Zona B sin ejecución de partidas de elementos metálicos, tabiques y terminaciones en cúpulas.

Fotografía N° 10: Zona B sin ejecución de partidas de elementos metálicos, tabiques y terminaciones en cúpulas.

Fotografía N° 11: Zona B sin ejecución de partidas de elementos metálicos, tabiques y terminaciones en cúpulas.

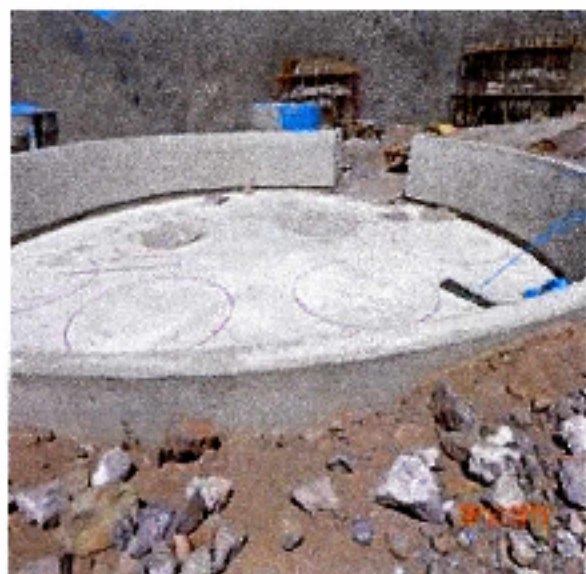
d) Igualmente se pagaron partidas de Zona C senderos, plazas y obras exteriores en materia de excavaciones para fundaciones y radieres, bases de pavimentos, fundaciones, senderos circuito circular y escaleras, elementos especiales de hormigón, pavimentos, elementos especiales metálicos y mobiliario urbano, en circunstancias que sólo se habían ejecutado las partidas de obra gruesa de la plaza mirador y excavaciones para el emplazamiento de la plaza de Sol. Ver anexo N° 3, fotografías N°s. 12 a 14.

Fotografía N° 12: No se han ejecutado partidas de terminaciones en plaza mirador de Zona C.

Fotografía N° 13: No se han ejecutado partidas de terminaciones en plaza mirador de Zona C.

Fotografía N° 14: Detalle lámina que muestra obras exteriores y plaza mirador de Zona C.

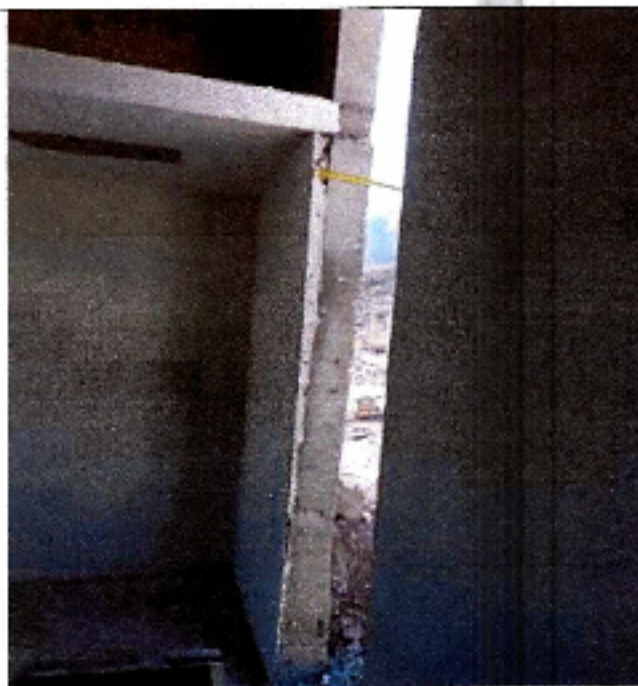
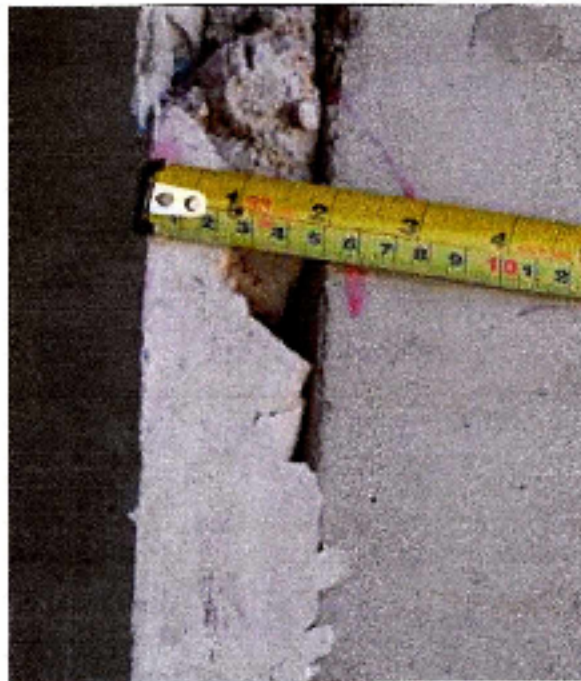
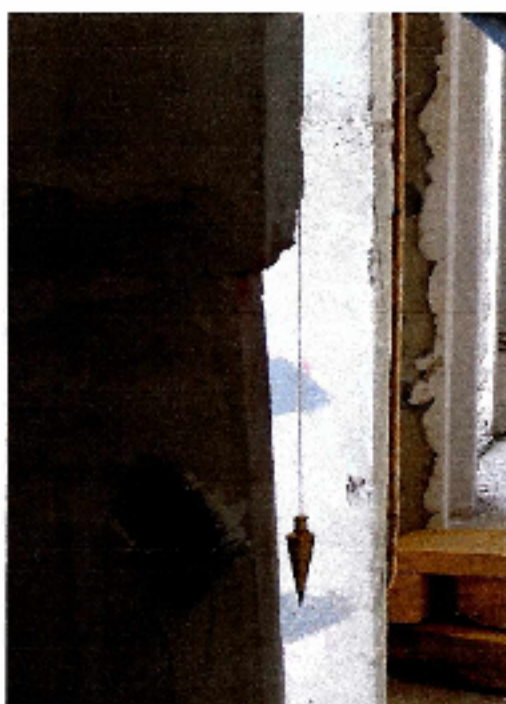
a) Se constató la existencia de deficiencias en los elementos de hormigón armado que conforman el volumen de administración del proyecto, las que corresponden a desaplomes de muros y pilares, que superan los 0,5 cm. Cabe agregar, que el contratista dio solución a ello con revestimiento de estuco que en algunos sectores superan los 3 cm de espesor, no dando cumplimiento a lo señalado en el punto 2.5, Moldajes, de las EE.TT., toda vez que éste indica que no se aceptarán desaplomes superiores a 0,5 cm.

Fotografía N° 15: Desaplome en muros interiores de edificio administración, Zona A.

Fotografía N° 16: Desaplome en muros interiores de edificio administración, Zona A.

Fotografía N° 17: Desaplome en muros interiores de edificio administración, Zona A.

Fotografía N° 18: Desaplome en muros interiores de edificio administración, Zona A.

Sobre las partidas observadas, que dicen relación con la ejecución deficiente de partidas, el municipio igualmente no emitió respuesta, precediendo por tanto mantener las observaciones en todos sus términos. Consecuentemente esa entidad debe remitir un informe de las reparaciones efectuadas a las partidas objetadas, mismo que debe ser visado por un profesional

competente, adjuntando los debidos respaldos e indicando procedimientos de reparación efectuados, para lo cual se otorga un plazo de de 60 días.

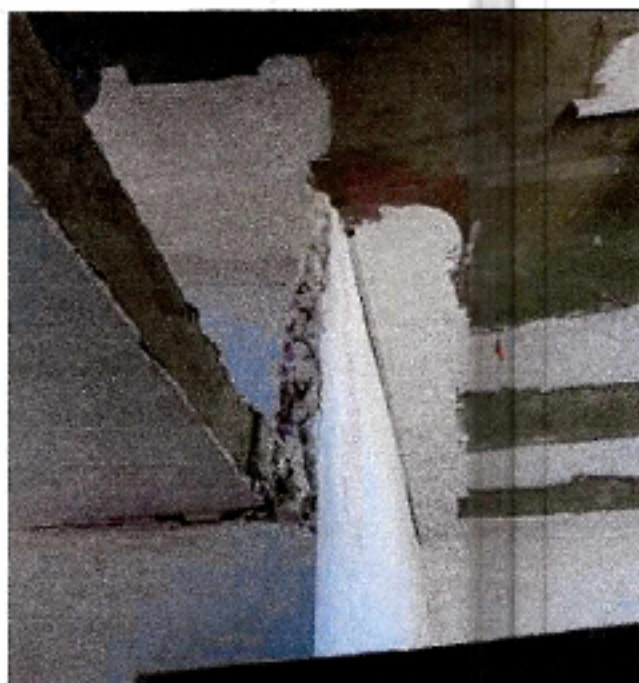
Adicionalmente, es preciso señalar que el punto 2.6 de dichas EE.TT. establece que los hormigones son a la vista y no admiten reparaciones posteriores. Finalmente, corresponde mencionar que el presupuesto y las especificaciones del proyecto no consideran la partida estucos interiores. Ver anexo N°3, fotografías N°s. 15 a 20.

Fotografía N° 19: Revestimiento de estucos

Fotografía N° 20: Revestimiento de estucos.

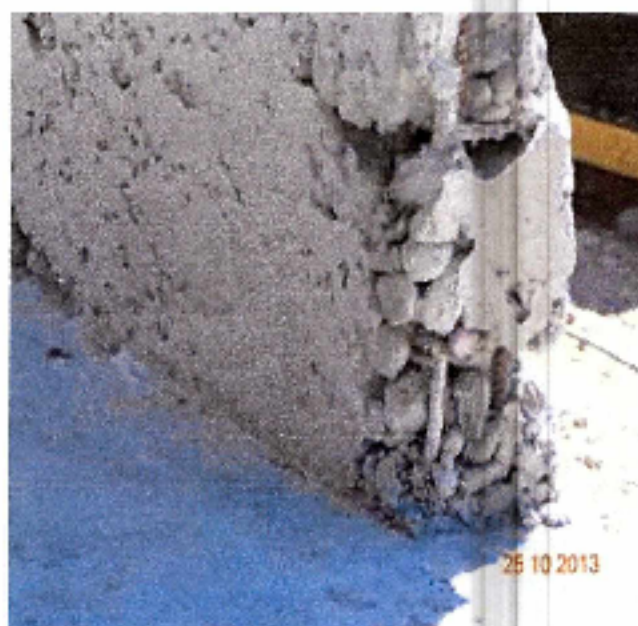
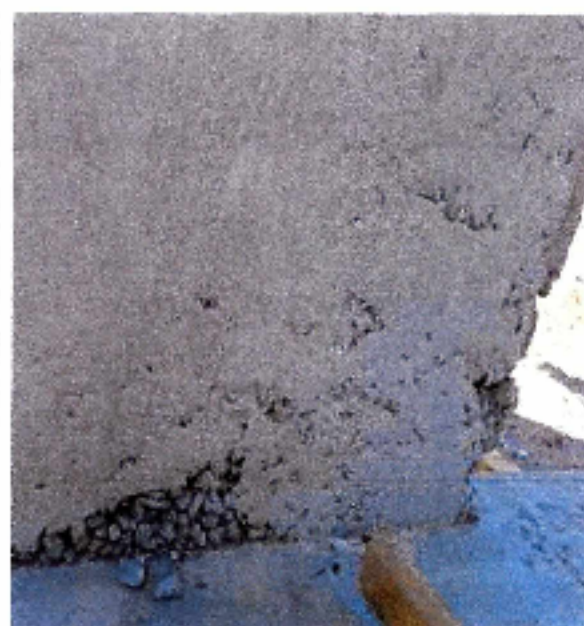
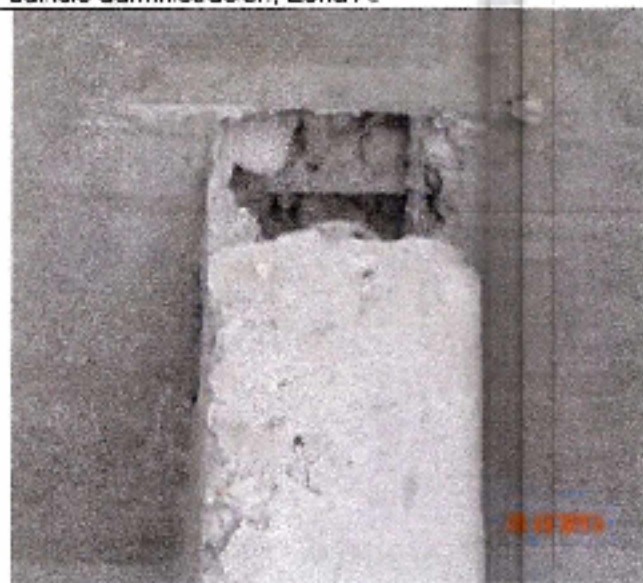
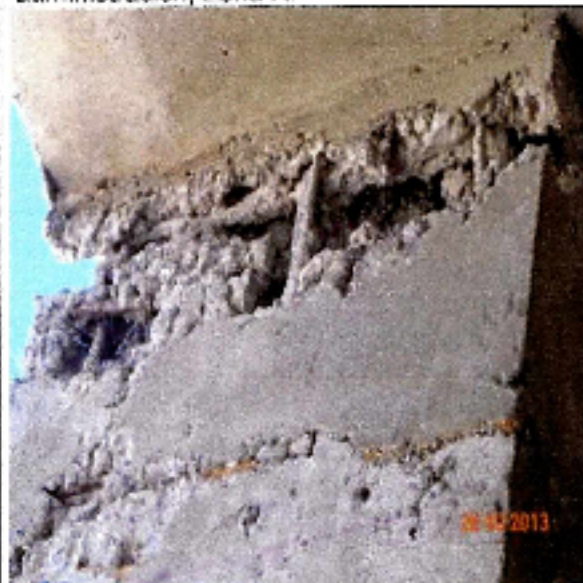
Junto a lo anterior, en dicha estructura se verificaron muros con enfierradura a la vista y nidos de piedra, situación que no cumple con los procedimientos establecidos en el numeral 11, compactación del hormigón, de la Norma Chilena NCh. 170. Of. 85, que instruye que se debe rellenar completamente el moldaje sin deformarlo excesivamente y sin producir nidos, además de rodear en forma continua las armaduras. Igualmente no se dio cumplimiento a lo establecido en el ya citado numeral 2.6, elementos de hormigón, de las EE.TT, mezcla transporte y colocación, en que se indica que el recubrimiento debe ser como mínimo de 2.5 cm. Ver anexo N°3, fotografías N°s. 21 a 24.

Fotografía N° 21: Presencia de nidos de piedra y fierro descubierto en base de muro en acceso edificio administración, Zona A.

Fotografía N° 22: Presencia de nidos de piedra en base de muro en acceso edificio administración, Zona A.

Fotografía N° 23: Enfierradura descubierta en encuentro de muro y losa, recinto estanque de agua edificio administración, Zona A.

Fotografía N° 24: Enfierradura descubierta en encuentro de muro y losa, recinto estanque de agua edificio administración, Zona A.

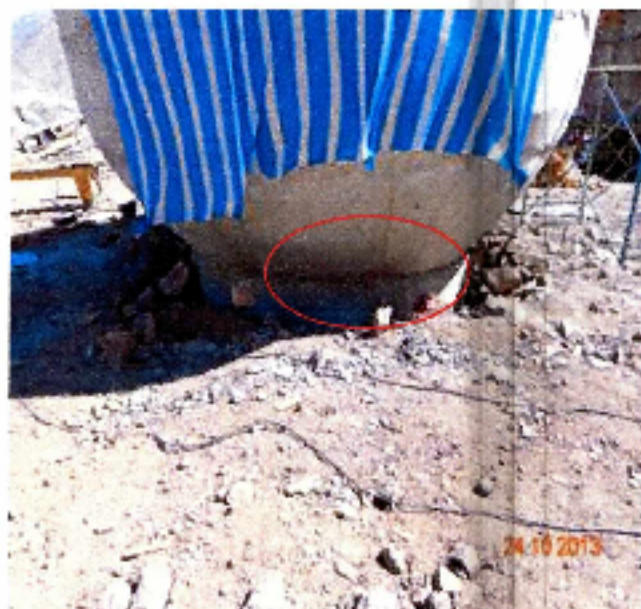
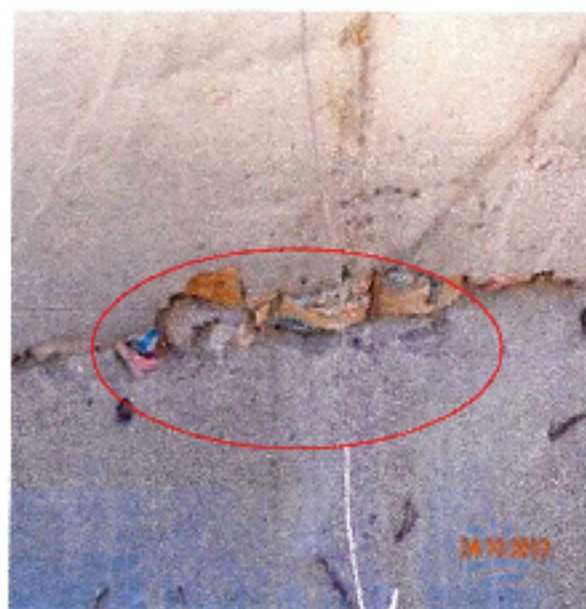
b) En edificaciones correspondientes a recepción y cúpulas, se constató la existencia de residuos de madera y presencia de papeles en muros de hormigón, lo que contraviene lo especificado en el punto 10.1, letra d), de la NCh. 170. Of. 85: Hormigón – Requisitos Generales, el cual señala que en la colocación del hormigón se debe evitar elementos embebidos. Ver anexo N° 3, fotografías N°s. 25 y 26.

Fotografía N°25: Presencia de papel y maderas en estructura de hormigón en cúpula de Zona B.

Fotografía N°26: Presencia de papel y maderas en estructura de hormigón en cúpula de Zona B.

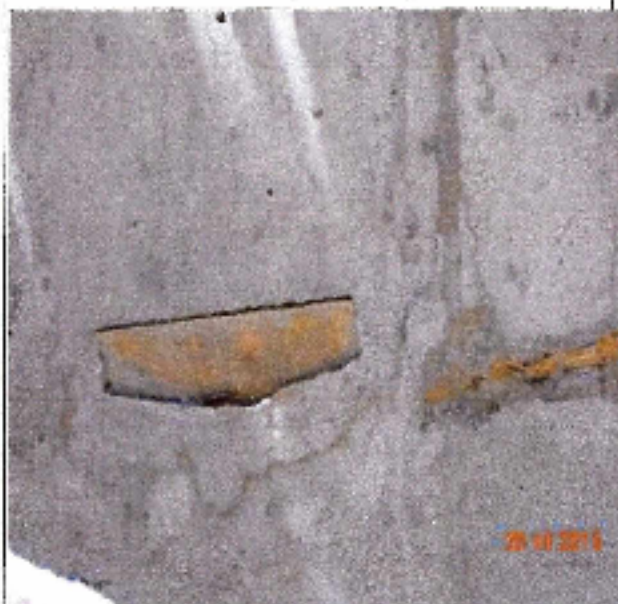
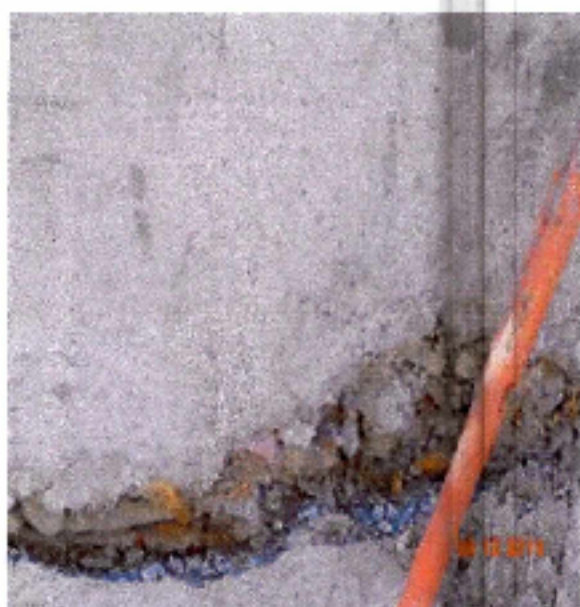
Igualmente se verificó la existencia de nidos de piedra en muros del edificio de recepción, lo que incumple con las instrucciones del numeral 11, compactación del hormigón de la NCh. 170. Of. 85, individualizada precedentemente. Ver anexo N°3, fotografías N°s. 27 a 29.

Fotografía N°27: Presencia de maderas y nidos de piedra en estructura de hormigón del edificio de recepción, Zona B.

Fotografía N° 28: Presencia de maderas y nidos de piedra en estructura de hormigón del edificio de recepción, Zona B.

Fotografía N° 29: Presencia de maderas y nidos de piedra en estructura de hormigón del edificio de recepción, Zona B.

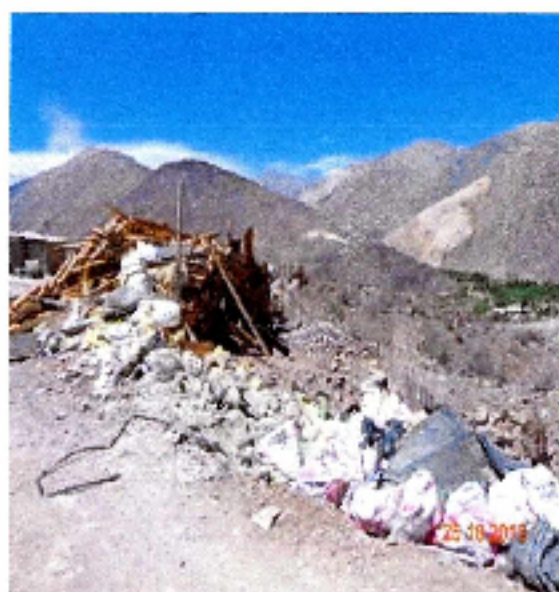
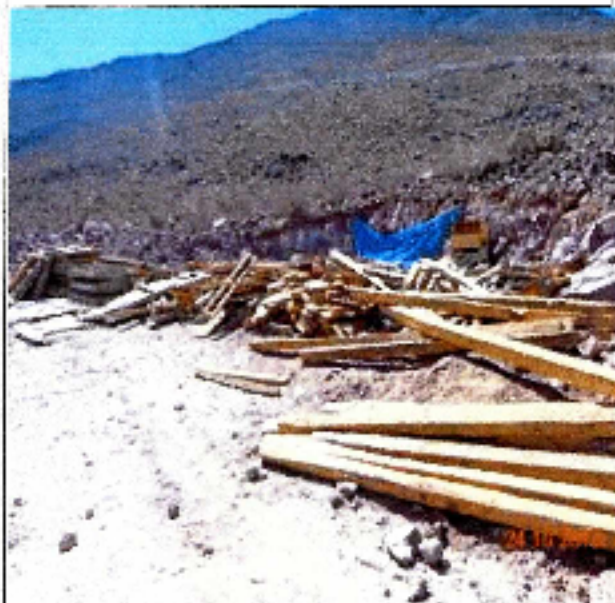
Se constató presencia de escombros, dospuntos dispersos en la obra y distintos tipos de materiales en uso como fierros y maderas, los cuales no se acopian en lugares habilitados en la faena, obstruyendo las vías de circulación e impidiendo el normal desplazamiento de los trabajadores de la obra. Tales irregularidades incumplen lo señalado en el punto 1.2.2.3 de las EE.TT., que establecen que es responsabilidad del contratista mantener permanentemente aseado y libre de escombros o excedentes el recinto de la obra, los que deben trasladarse a un botadero autorizado por la municipalidad de Alto del Carmen. Además, lo observado no cumple con lo estipulado en los artículos 7 y 8 del Título II, Párrafo I, del decreto supremo N° 594, de 1999, del Ministerio de Salud, que aprueba Reglamento sobre Condiciones Sanitarias y Ambientales Básicas en los Lugares de Trabajo, los cuales señalan que los pisos de los lugares de trabajo, así como los pasillos de tránsito, se mantendrán libres de todo obstáculo que impida un fácil y seguro desplazamiento de los trabajadores, tanto en las tareas normales como en situaciones de emergencia. Ver anexo N°1, fotografías N°s. 30 a 33.

Fotografía N° 30: Escombros y basuras en la obra.

Fotografía N° 31. Escombros y basuras en la obra.

Fotografía N° 32: Basura, maderas de moldajes y despuntes dispersos en la obra.

Fotografía N°33: Maderas, despuntes y otros materiales dispersos en la obra.

El municipio no se pronunció respecto a la materia indicada, por lo que la observación se mantiene, debiendo esa entidad exigir la extracción de los escombros en su totalidad, como igualmente evaluar el descuento de la partida, de lo cual deberá ser informado a este Organismo de Control en un plazo no superior a 60 días desde la emisión del presente informe.

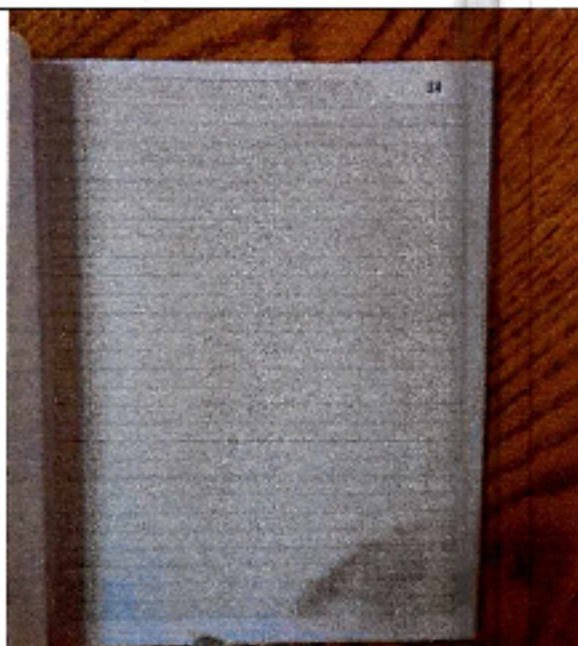
b) El libro de obra no registra anotaciones del I.T.O. a contar del folio N° 34, por cuanto la última anotación se efectuó con fecha 24 de julio de 2013, folio N° 33. Ver anexo N° 1, fotografías N°s. 34 y 35.

Fotografía N°34: libro de obras.

Fotografía N° 35: Libro de obras.

Sobre las observaciones detalladas en literales precedentes, la entidad edilicia igualmente no emite pronunciamiento, motivo por el cual las observaciones se mantienen íntegramente, correspondiendo informar que esta materia será incorporada al sumario administrativo que este Organismo de Control instruirá.
