INSPECCIÓN DE OBRA PÚBLICA MUNICIPALIDAD DE OSORNO

INFORME Nº 263 / 2021
6 DE JULIO DE 2021

INFORME FINAL N° 263, DE 2021,
SOBRE INSPECCIÓN A LAS OBRAS
DEL CONTRATO "REPOSICIÓN LICEO
CARMELA CARVAJAL DE PRAT,
OSORNO", A CARGO DE LA
MUNICIPALIDAD DE OSORNO.

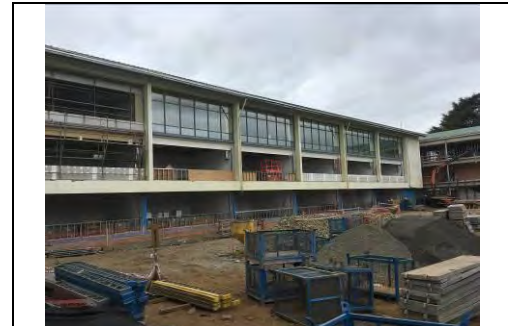
Fotografía N°	1
Fecha captura	25-01-2021
Contenido	Vista general fachada este.

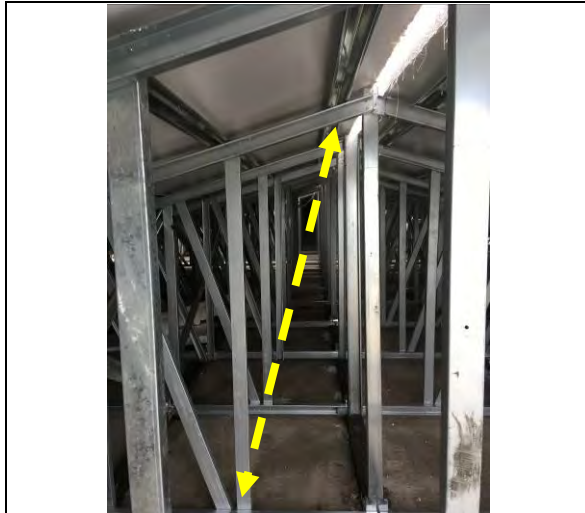
N°	PARTIDA/ ACTIVIDAD/ MATERIA	DETALLE	HALLAZGO	NORMA VULNERADA	RESPALDO
1	2.13 Estructura de techumbre	Conformación incompleta de estructura de techumbre	Se constató, conforme a la información proporcionada por la ITO del contrato en su correo electrónico del 21 de enero de 2021, y en base a la visita a terreno efectuada el día 25 de igual mes y año, por personal de esta Contraloría Regional, que en la ejecución del elemento estructural denominado cercha 1, del proyecto de cálculo, lámina E 08, plano de planta de techumbre y detalles estructurales de la cubierta de la edificación ampliación pabellón, no se visualiza la instalación de las diagonales conformadas por el perfil 60CA085 de acero galvanizado liviano en ninguno de los elementos ejecutados, tal como se grafica en respaldo fotográfico del anexo N° 3, sin que se advierta que la ITO haya realizado observaciones al respecto. Cabe señalar, que la partida estructura techumbre posee un 13,8% de avance financiero, lo que corresponde al pago por ese ítem de \$ 5.066.000, impuesto incluido.	<ul style="list-style-type: none"> - Proyecto de cálculo estructural, lámina E 08, plano de planta de techumbre y detalles estructurales, que forman parte integrante de la licitación de acuerdo a lo señalado en el numeral 1. Generalidades, de las bases administrativas que rigen el contrato. - Numeral 15.1 de las bases administrativas, las que señalan que en toda obra la Municipalidad tendrá un ITO, el que será responsable de velar por la buena ejecución de los trabajos por parte del contratista y mantendrá las relaciones con la Municipalidad a través de su jefe Administrativo y/o Técnico directo, y el punto 4.5 de dicho cuerpo reglamentario, el que define que el ITO es la persona nombrada para fiscalizar el cumplimiento de un contrato de construcción. - Artículo 3° de la ley N° 18.575, en lo relativo al principio de control. 	<ul style="list-style-type: none"> - Lámina E 08, plano de planta de techumbre y detalles estructurales. - Anexo N° 3, fotografía N°s 1, 2 y 3.

Fotografía N°	1
Fecha captura	25-01-2021
Ubicación	Estructura de techumbre ampliación pabellón.
Contenido	Cercha 1 sin diagonales.

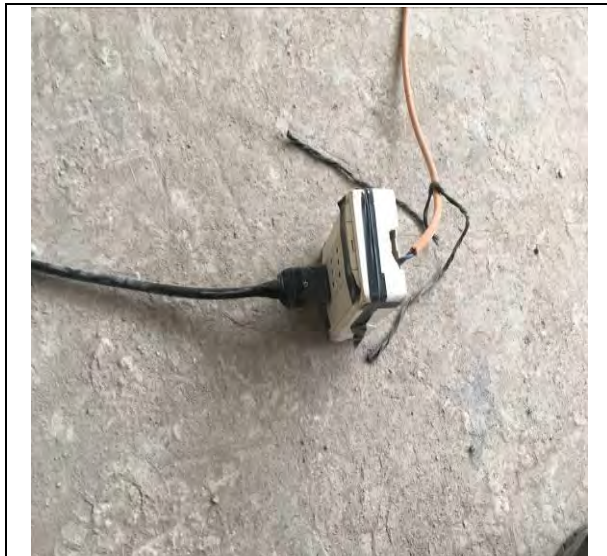
Figura N°	4
Fecha captura	27-01-2021
Ubicación	Remodelación edificio administración.
Contenido	Uso de extensiones con enchufes del tipo domiciliario.

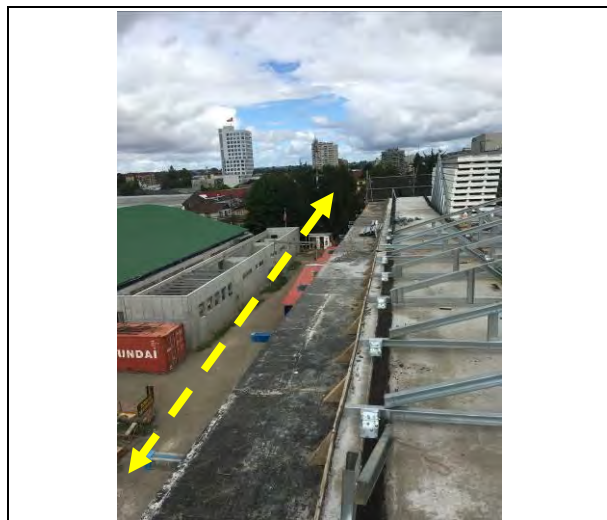
- Se constató que en la ejecución de la techumbre correspondiente al sector Pabellón Ampliación de la obra en estudio, no se implementó un sistema de seguridad contra caída de trabajadores, materiales, herramientas u otro similar, sobre personas que transitan bajo el área de trabajo, incumpliendo el punto 5.1 de la NCh2458.Of1999 sobre sistemas de protección para trabajos en altura, por lo que ese municipio deberá acreditar documentadamente la instalación del elemento de seguridad contra caídas, incorporando los antecedentes necesarios para ello en el Sistema de Seguimiento y Apoyo CGR, dentro de 60 días hábiles contados desde la recepción del presente informe.

Fotografía N°	6
Fecha captura	25-01-2021
Ubicación	Edificio ampliación pabellón.
Contenido	Inexistencia de un sistema de seguridad contra caídas en altura.

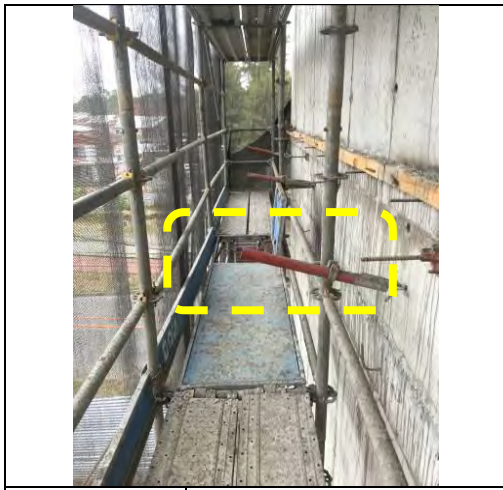
Figura N°	8
Fecha	25-01-2021
Ubicación	Andamios fachada oeste
Contenido	Ancho de pasillo inferior a 50 centímetros.

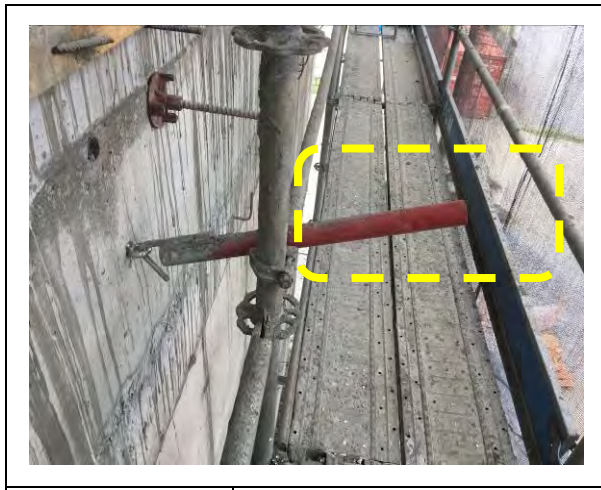
Fotografía N°	9
Fecha	25-01-2021
Ubicación	Andamios fachada oeste
Contenido	Fijación de andamio con taco de madera.
