**INFORME  
INSPECCIÓN TÉCNICA DE OBRA**

**Municipalidad de Chañaral**

**Número de Informe: 37/2012  
25 de febrero del 2013**

**INFORME FINAL N° 37 DE 2012,  
SOBRE INSPECCIÓN TÉCNICA DE  
OBRAS, EN LA MUNICIPALIDAD DE  
CHAÑARAL.**

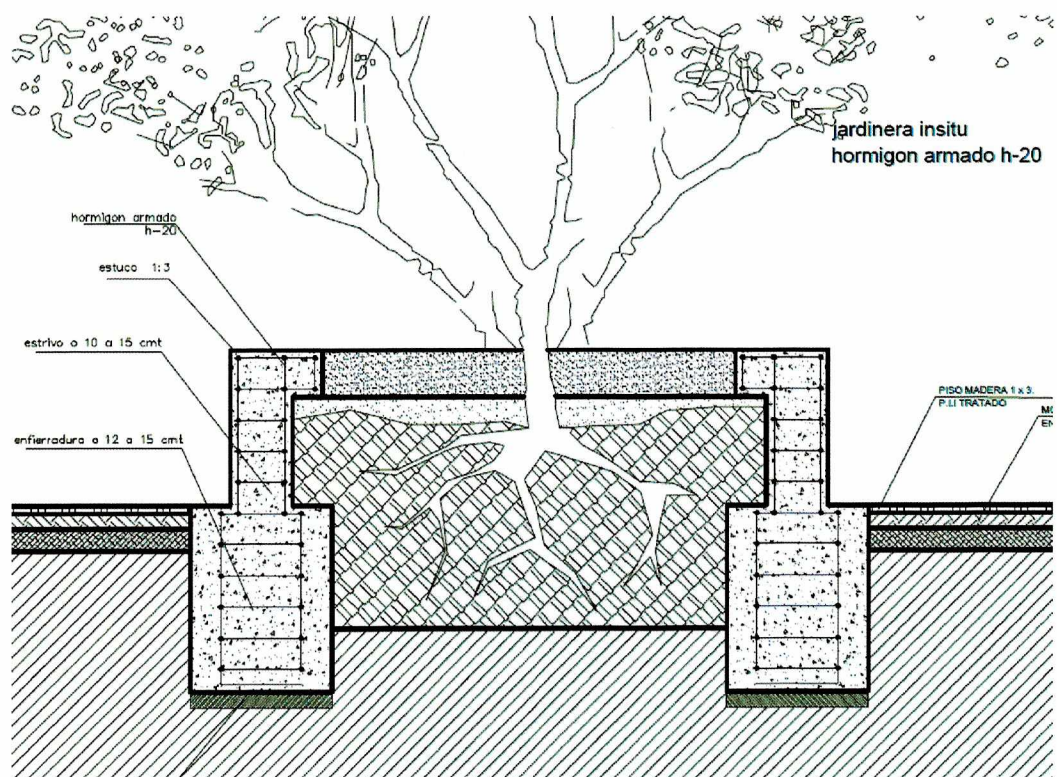
Imagen N° 1 Enfierradura jardineras.

Se observó que la disposición de la estructura de fierro ejecutada para las jardineras, en la calle Zuleta y Latorre difería de la indicada en los planos (ver diferencia entre la imagen N° 1 y la fotografía N° 31 del anexo), sin embargo no existe ninguna modificación anotada en libro de obras por parte del I.T.O. ni tampoco alguna disminución de obra por medio de un acto administrativo sobre el resultado de esta modificación la cual sumado a cada jardinera existe una cantidad de fierro que no ha sido ejecutada.
