# INFORME FINAL

## Municipalidad de Quilicura

Número de Informe Final: N° 911/2019  
16 de diciembre de 2019

INFORME FINAL N° 911, DE 2019,  
SOBRE AUDITORÍA AL ESTADO DE LA  
INFRAESTRUCTURA DE LOS ESTABLE-  
CIMIENTOS EDUCACIONALES DEPENDI-  
ENTES Y ADMINISTRADOS POR LA  
MUNICIPALIDAD DE QUILICURA.

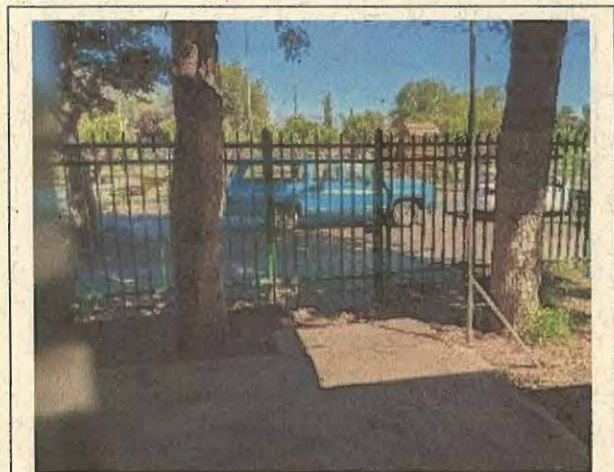
Fotografía N° 4

Fecha	7-11-2019
Ubicación	Puerta de salida. Escuela Mercedes Fontecilla de Carrera.
Contenido	Puerta de salida al establecimiento abate hacia el interior.

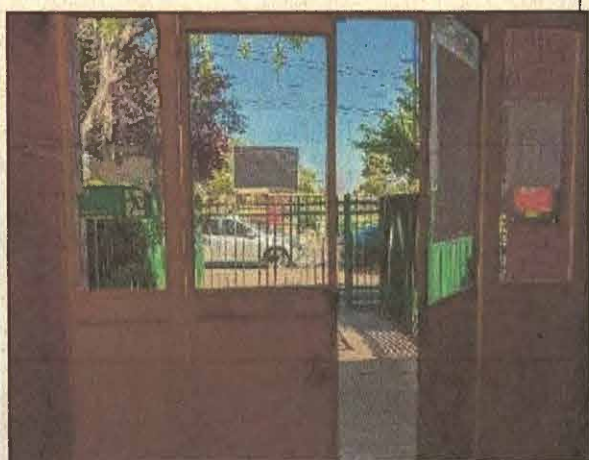
Fotografía N° 5

Fecha	7-11-2019
Ubicación	Puerta de salida. Escuela Mercedes Fontecilla de Carrera.
Contenido	Puerta de salida al establecimiento abate hacia el interior.

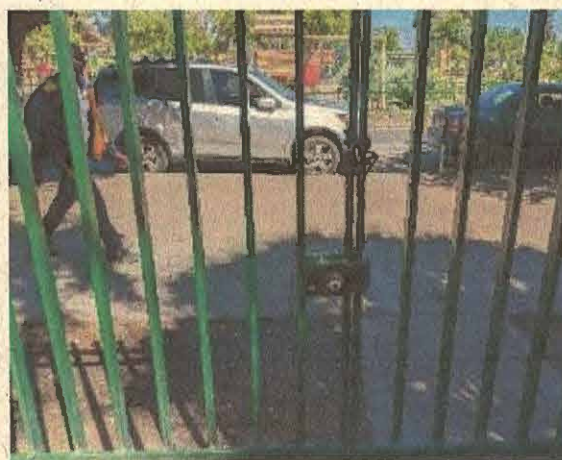
Fotografía N° 6

Fecha	7-11-2019
Ubicación	Puerta de salida. Escuela Mercedes Fontecilla de Carrera.
Contenido	Puerta de salida al establecimiento abate hacia el interior.

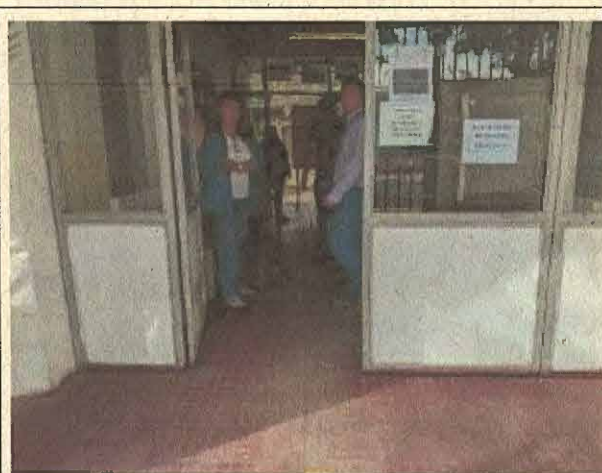
Fotografía N° 8

Fecha	8-11-2019
Ubicación	Acceso establecimiento por calle José Francisco Vergara N° 399. Complejo Educativo José Miguel Carrera.
Contenido	Puertas de acceso que son parte de la vía de evacuación abaten hacia el interior.

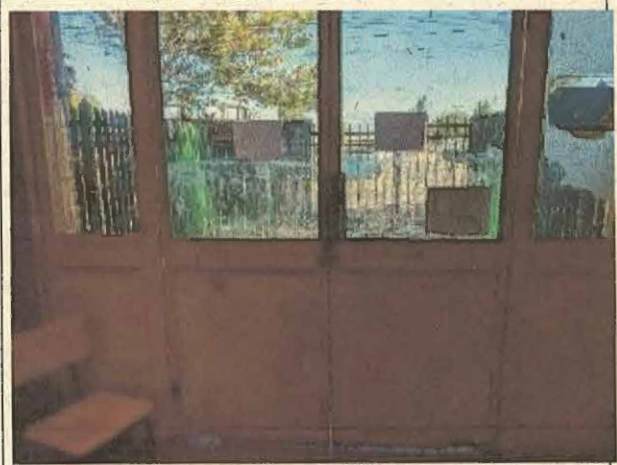
Fotografía N° 10

Fecha	7-11-2019
Ubicación	Vía de evacuación. Escuela Mercedes Fontecilla de Carrera.
Contenido	Puerta de salida (reja exterior) que forma parte de la vía de evacuación es de 100 cm.

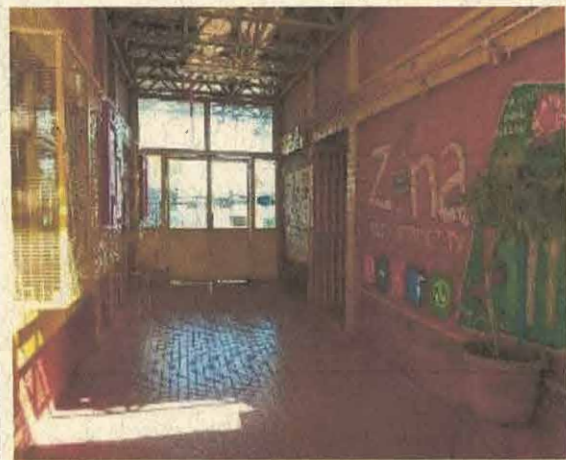
Fotografía N° 11

Se corroboró que los establecimientos educacionales, indicados en la tabla N° 2, no cuentan con una señalización completa y coherente que permita el reconocimiento de las vías de evacuación, situación que vulnera lo dispuesto en el artículo 4.2.29, "Señalización", del citado decreto N° 47, de 1992, OGUC, que establece que todas las vías de evacuación y sus accesos deben identificarse mediante señales de gráfica adecuada. En cada caso deben contemplarse las señales necesarias para facilitar la evacuación de los ocupantes hasta el exterior, minimizando cualquier posibilidad de confusión durante el recorrido de escape en situaciones de emergencia.

Fecha	7-11-2019
Ubicación	Vía de evacuación. Escuela Mercedes Fontecilla de Carrera.
Contenido	Falta de señalización de vía de evacuación.

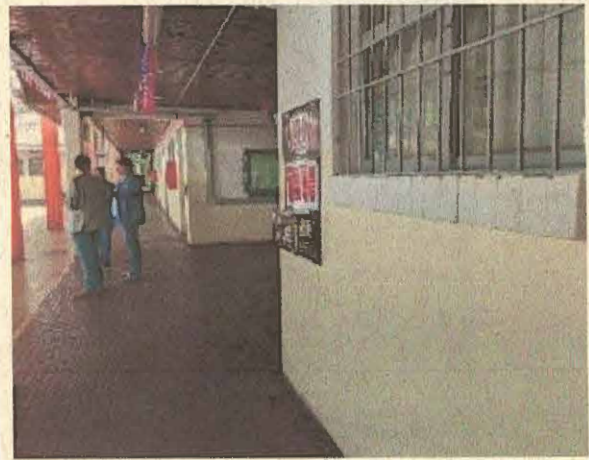
Fotografía N° 12

Fecha	8-11-2019
Ubicación	Vía de evacuación. Complejo Educacional José Miguel Carrera.
Contenido	Falta de señalización de vía de evacuación.

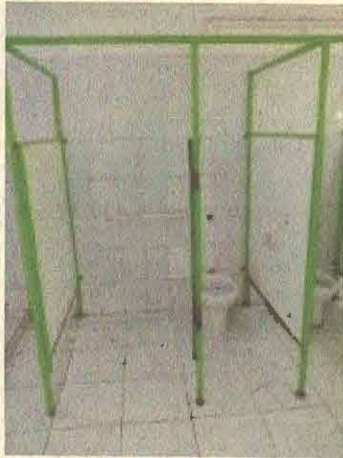
**Fotografía N° 17**

<b>Fecha</b>	8-11-2019
<b>Ubicación</b>	Baño de hombres. Escuela Estado de Michigan
<b>Contenido</b>	Falta de puertas en servicios higiénicos

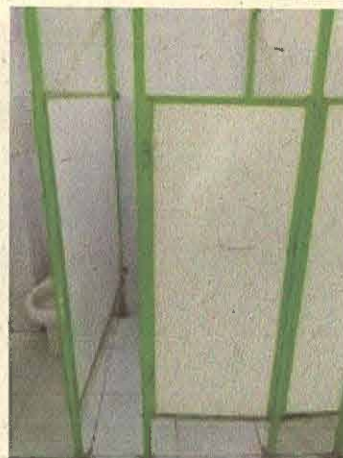
**Fotografía N° 18**

<b>Fecha</b>	8-11-2019
<b>Ubicación</b>	Baño de hombres. Escuela Estado de Michigan
<b>Contenido</b>	Falta de puertas en servicios higiénicos

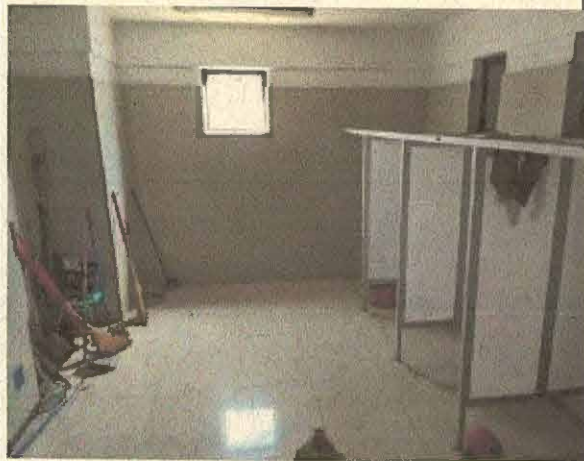
**Fotografía N° 19**

<b>Fecha</b>	7-11-2019
<b>Ubicación</b>	Camarín, sector sur. Escuela Mercedes Fontecilla de Carrera.
<b>Contenido</b>	Camarín habilitado como bodega.

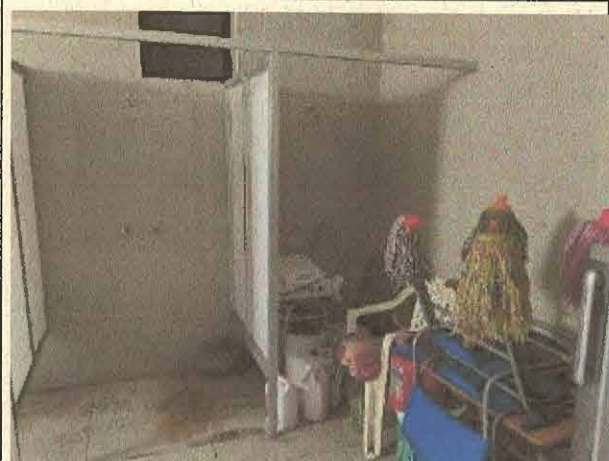
**Fotografía N° 20**

<b>Fecha</b>	7-11-2019
<b>Ubicación</b>	Camarín, sector sur. Escuela Mercedes Fontecilla de Carrera.
<b>Contenido</b>	Camarín habilitado como bodega.

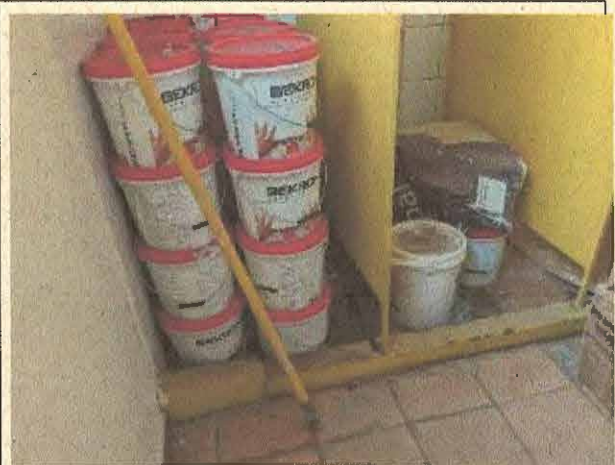
Fotografía N° 22

Fecha	8-11-2019
Ubicación	Ducha mujeres. Sector patio techado. Complejo Educacional José Miguel Carrera.
Contenido	Acopio de materiales de construcción. Duchas inhabilitadas.

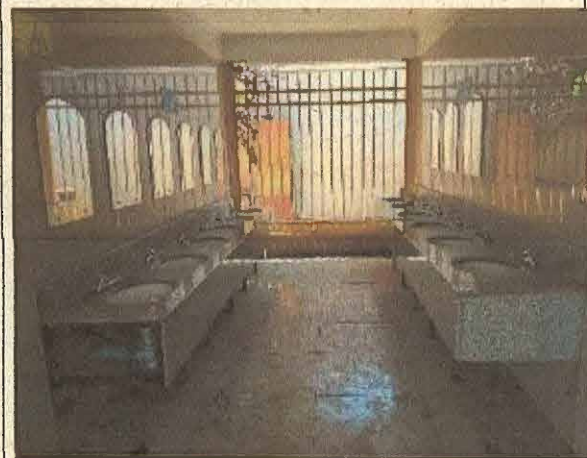
Fotografía N° 23

Fecha	7-11-2019
Ubicación	Baño damas, sector norte. Escuela Mercedes Fontecilla de Carrera.
Contenido	Falta de limpieza en piso y paredes del recinto.

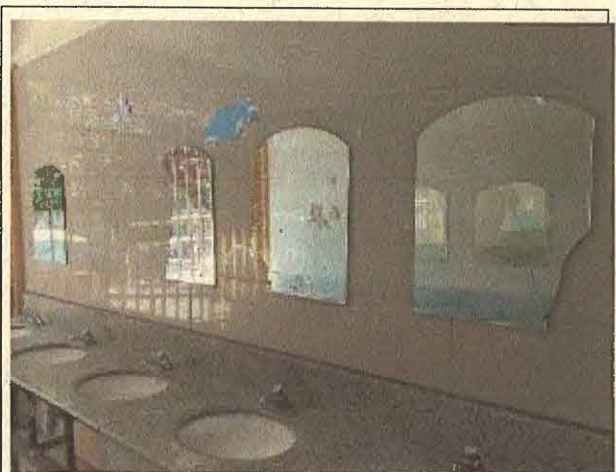
Fotografía N° 28

Fecha	7-11-2019
Ubicación	Baño varones, sector norte. Escuela Mercedes Fontecilla de Carrera.
Contenido	Espejos rotos en pared.

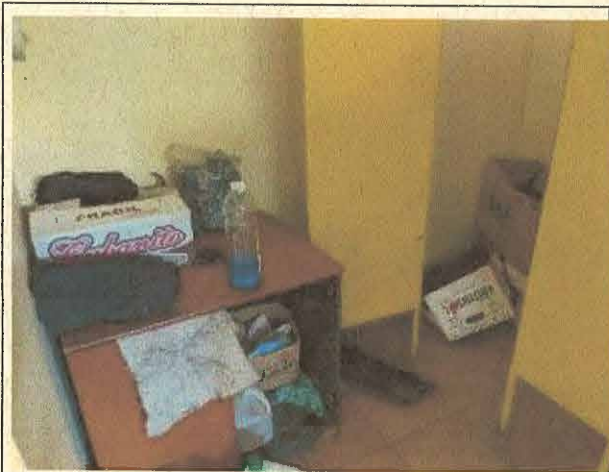
Fotografía N° 38

Fecha	08-11-2019
Ubicación	Baño varones, sector patio techado. Complejo Educacional José Miguel Carrera.
Contenido	Acumulación de materiales.

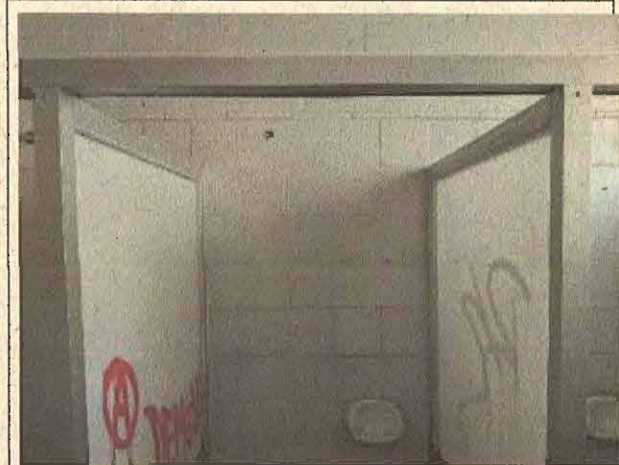
**Fotografía N° 42**

Fecha	8-11-2019
Ubicación	Ducha mujeres, sector oriente. Complejo Educacional José Miguel Carrera.
Contenido	Grafitis en separadores y falta de regadera en ducha.

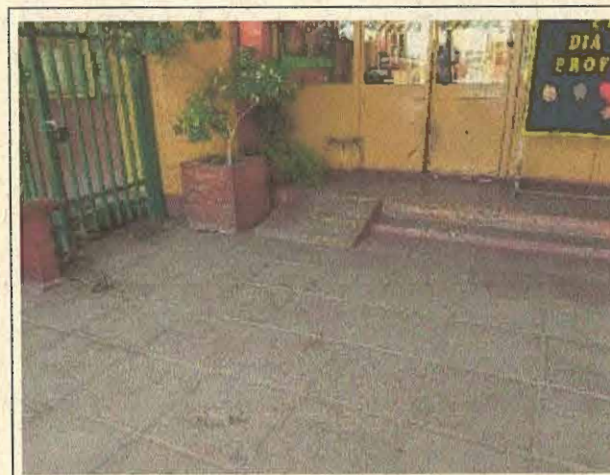
Fotografía N° 46

ESTABLECIMIENTO	DETALLE	FOTOGRAFÍAS
Escuela Mercedes Fontecilla de Carrera	Acceso edificación si bien contempla una rampa, ésta no cumple con la pendiente requerida por norma.	Anexo N° 2, fotografía N° 46
	Desniveles al interior del establecimiento sin rampas o bien si existen estas no cumplen con las condiciones técnicas requeridas por norma.	Anexo N° 2, fotografías N°s 47 a 49
Complejo Educacional José Miguel Carrera	Acceso edificación si bien contempla una rampa, ésta no cumple con la pendiente requerida por norma.	Anexo N° 2, fotografía N° 50
	Desniveles al interior del establecimiento sin rampas o bien si existen estas no cumplen con las condiciones técnicas requeridas por norma.	Anexo N° 2, fotografías N°s 51 a 55
	Segundo y tercer piso no conectado con la ruta accesible.	Anexo N° 2, fotografía N° 56
Escuela Ana Frank	Segundo piso no conectado con la ruta accesible.	Anexo N° 2, fotografías N°s 57 y 58

Fecha	7-11-2019
Ubicación	Acceso principal. Escuela Mercedes Fontecilla de Carrera.
Contenido	Pendiente de rampa de acceso fuera de norma y sin barandas.

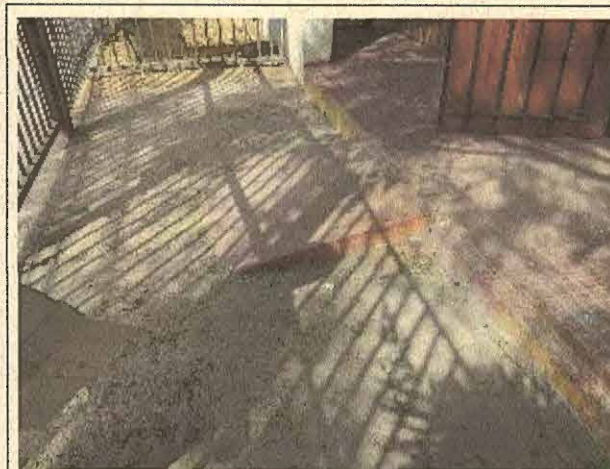
**Fotografía N° 50**

Fecha	8-11-2019
Ubicación	Rampa de acceso. Complejo Educacional José Miguel Carrera.
Contenido	Pendiente en rampa de acceso no cumple con norma de accesibilidad.

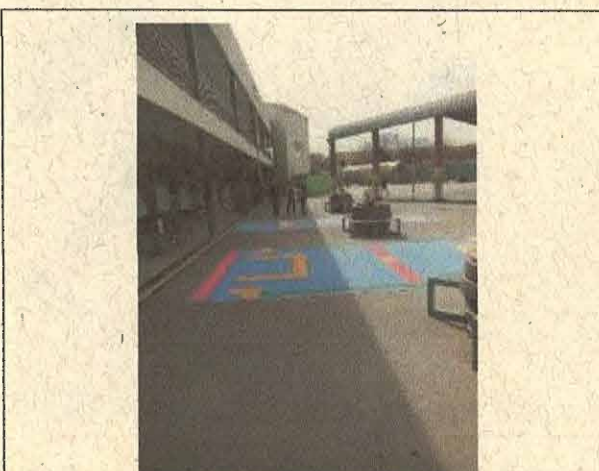
**Fotografía N° 58**

<b>Fecha</b>	8-11-2019
<b>Ubicación</b>	Edificación de dos pisos. Escuela Ana Frank.
<b>Contenido</b>	Segundo piso no conectado a la ruta accesible

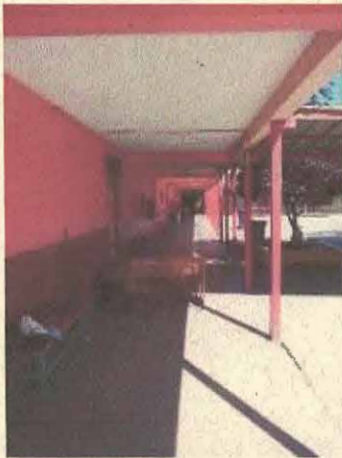
Fotografía N° 59

Fecha	7-11-2019
Ubicación	Pasillo de circulación. Escuela Estado de Michigan.
Contenido	Segundo piso no conectado a la ruta accesible

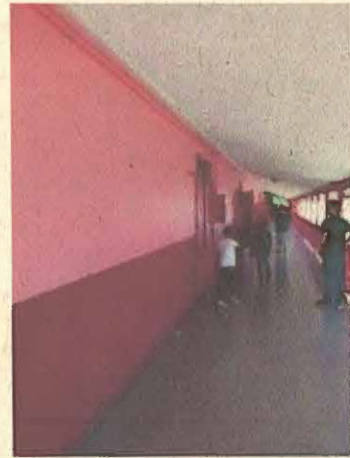
Fotografía N° 60

Fecha	7-11-2019
Ubicación	Pasillo de circulación. Escuela Estado de Michigan.
Contenido	Segundo piso no conectado a la ruta accesible

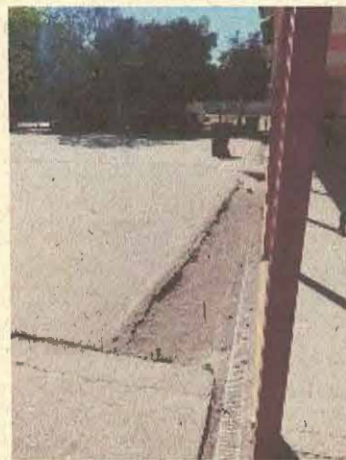
Fotografía N° 61

Fecha	7-11-2019
Ubicación	Patio. Escuela Estado de Michigan.
Contenido	Superficie no homogénea que forma parte de la ruta accesible.

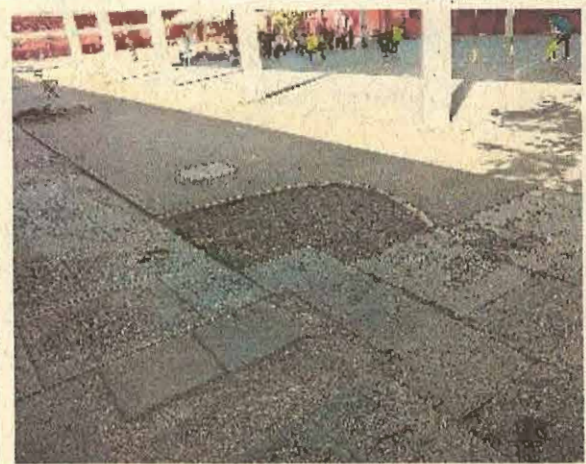
Fotografía N° 62

Fecha	7-11-2019
Ubicación	Patio. Escuela Estado de Michigan.
Contenido	Superficie no homogénea que forma parte de la ruta accesible.

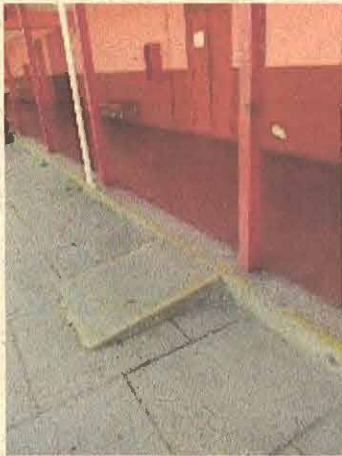
**Fotografía N° 63**

<b>Fecha</b>	7-11-2019
<b>Ubicación</b>	Patio interior. Escuela Estado de Michigan.
<b>Contenido</b>	Rampa no cumple las condiciones técnicas indicadas por la normativa.

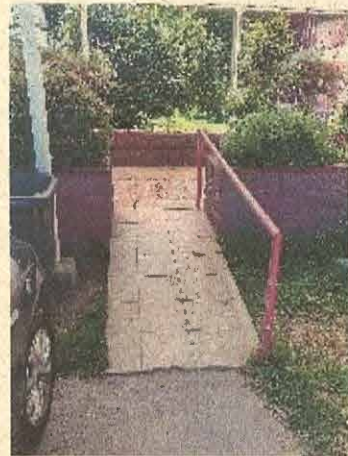
**Fotografía N° 64**

<b>Fecha</b>	7-11-2019
<b>Ubicación</b>	Patio interior. Escuela Estado de Michigan.
<b>Contenido</b>	Rampa no cumple las condiciones técnicas indicadas por la normativa.

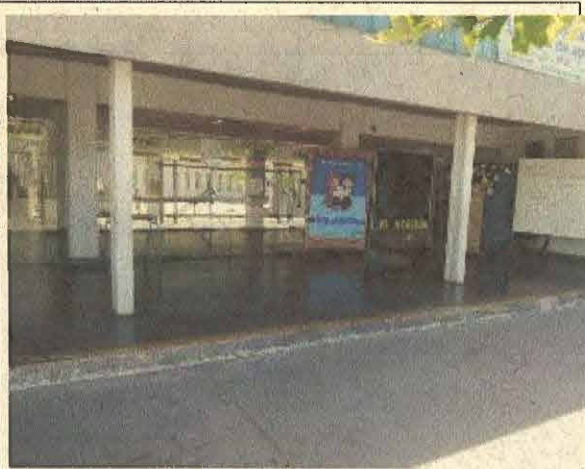
**Fotografía N° 65**

<b>Fecha</b>	5-11-2019
<b>Ubicación</b>	Patio interior. Escuela Luis Cruz Martínez.
<b>Contenido</b>	Desnivel acceso.

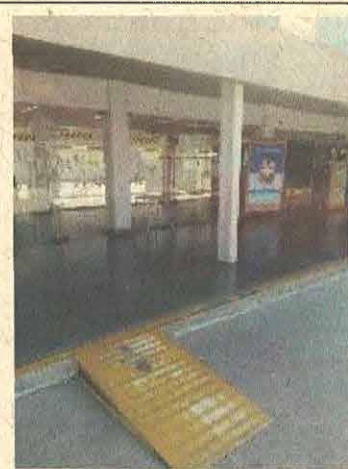
**Fotografía N° 66**

<b>Fecha</b>	5-11-2019
<b>Ubicación</b>	Patio interior. Escuela Luis Cruz Martínez.
<b>Contenido</b>	Rampa de acceso no cumple las condiciones técnicas indicadas por la normativa.

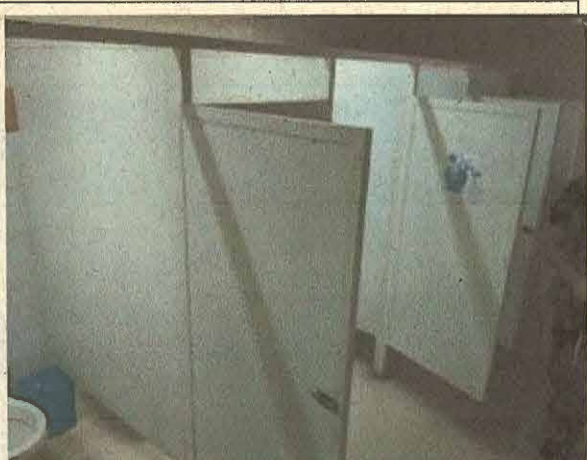
**Fotografía N° 71**

ESTABLECIMIENTO	FOTOGRAFÍAS
Escuela Ana Frank	Anexo N° 2, fotografía N° 69
Escuela Estado de Michigan	Anexo N° 2, fotografía N° 70
Complejo Educacional José Miguel Carrera	Anexo N° 2, fotografías N° 71 y 72

Fecha	8-11-2019
Ubicación	Baño de hombres. Sector poniente. Complejo Educativo José Miguel Carrera.
Contenido	Baño discapacitado no cumple dimensiones conforme a la norma.

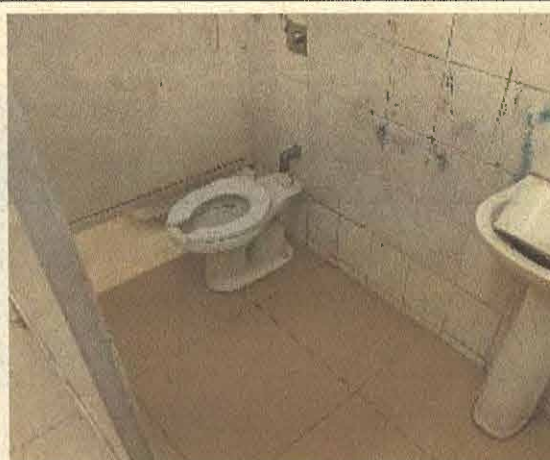
**Fotografía N° 72**

Fecha	8-11-2019
Ubicación	Baño de hombres. Sector poniente. Complejo Educativo José Miguel Carrera.
Contenido	Baño discapacitado no cumple dimensiones conforme a la norma.

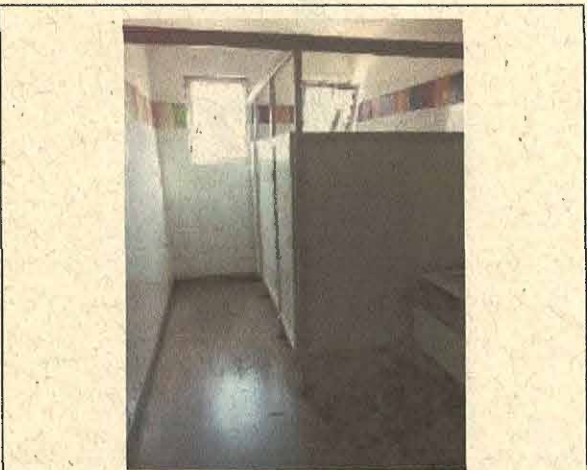
**Fotografía N° 73**

ESTABLECIMIENTO	FOTOGRAFÍAS
Escuela Ana Frank	Anexo N° 2, fotografía N° 73
Escuela Estado de Michigan	Anexo N° 2, fotografía N° 74

Fecha	8-11-2019
Ubicación	Servicios higiénicos para discapacitados. Escuela Ana Frank.
Contenido	Ausencia de señalética internacional SIA.

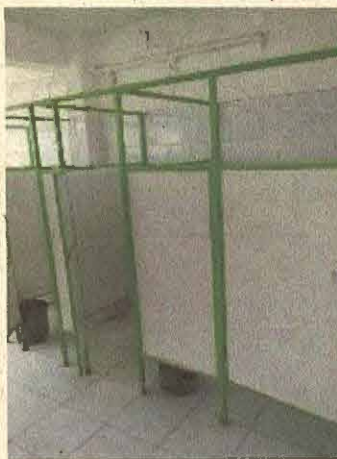
**Fotografía N° 74**

Fecha	7-11-2019
Ubicación	Servicios higiénicos para discapacitados. Escuela Estado de Michigan.
Contenido	Ausencia de señalética internacional SIA.

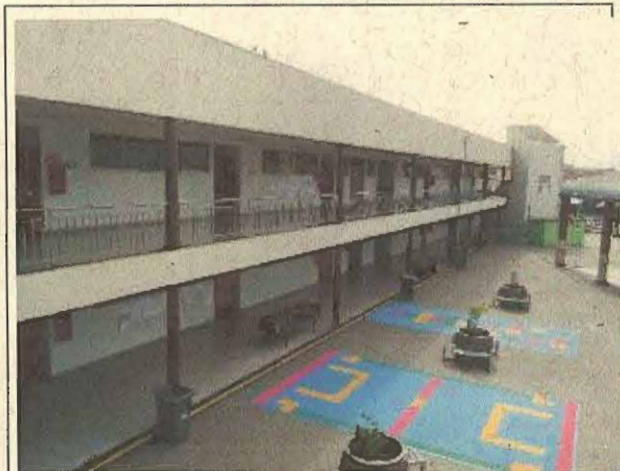
Fotografía N° 78

NOMBRE DEL ESTABLECIMIENTO	VÍA	OBSTÁCULO	FOTOGRAFÍAS
Escuela Mercedes Fontecilla de Carrera	Hall de acceso al establecimiento educacional	Es utilizado como sector de acopio de materiales.	Anexo N° 2, fotografía N° 77
Escuela Ana Frank	Pasillo de circulación	Juego de mesa.	Anexo N° 2, fotografía N° 78
Escuela Estado de Michigan	Pasillo de circulación	Mesas y sillas.	Anexo N° 2, fotografía N° 79
Escuela Luis Cruz Martínez	Pasillo de circulación prebásica	Jardineras	Anexo N° 2, fotografía N° 80

Fecha	8-11-2019
Ubicación	Circulación. Escuela Ana Frank.
Contenido	Obstáculo circulación.

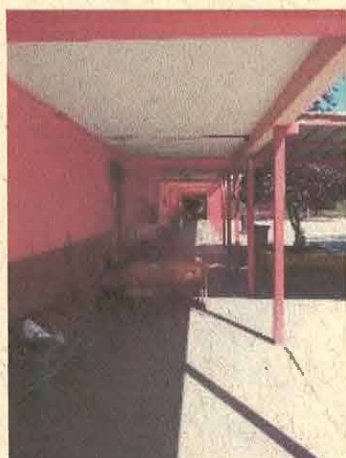
Fotografía N° 79

Fecha	7-11-2019
Ubicación	Circulación. Escuela Estado de Michigan.
Contenido	Obstáculo circulación.

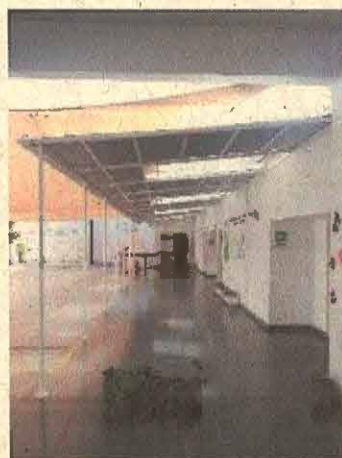
Fotografía N° 80

Fecha	5-11-2019
Ubicación	Circulación. Escuela Luis Cruz Martínez
Contenido	Obstáculo circulación.

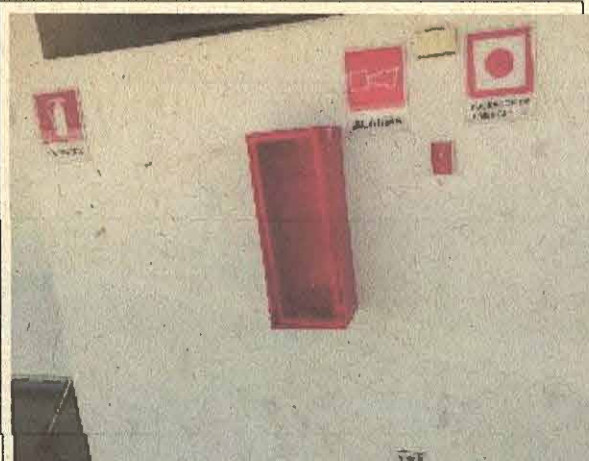
Fotografía N° 81

Fecha	7-11-2019
Ubicación	Pasillo de circulación 2° piso. Escuela Luis Cruz Martínez.
Contenido	Falta de extintor en nicho.

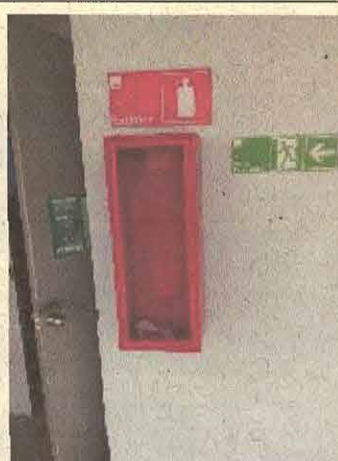
Fotografía N° 82

Fecha	8-11-2019
Ubicación	Pasillo de circulación 2° piso. Escuela Ana Frank
Contenido	Falta de extintor en nicho.

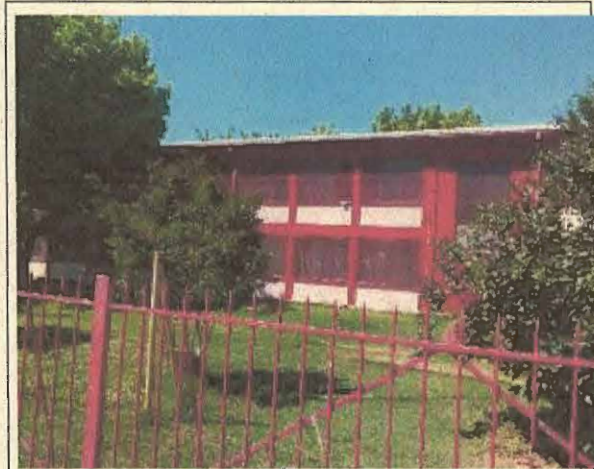
Fotografía N° 84

Fecha	7-11-2019
Ubicación	Cierro exterior. Escuela Estado de Michigan.
Contenido	Cierro exterior.

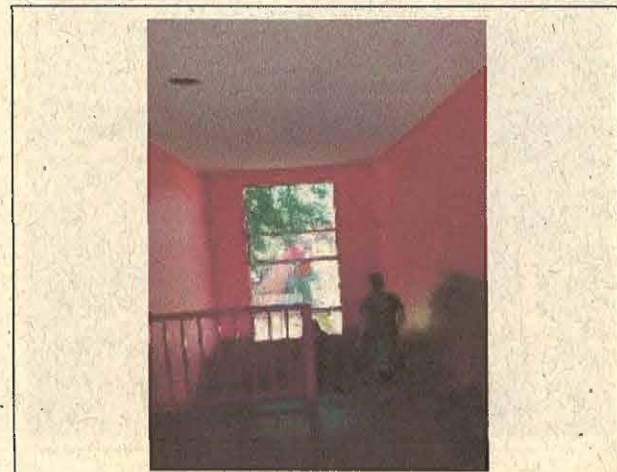
Fotografía N° 89

Fecha	7-11-2019
Ubicación	Sala multiuso. Escuela Estado de Michigan.
Contenido	Cielo desprendido.

7. Acreditar las medidas adoptadas, en el plazo de 60 días hábiles, contado desde la recepción del presente informe, para regularizar las deficiencias identificadas en la tabla N° 11 para cada establecimiento educacional, en cuanto a las deficiencias en el estado de conservación de las paredes, cielos, puertas, pisos, entre otros elementos, según se describió en el numeral 5, "Del estado de limpieza y conservación de los diversos elementos de la infraestructura educacional", del acápite II "Examen de la Materia Auditada" (MC).

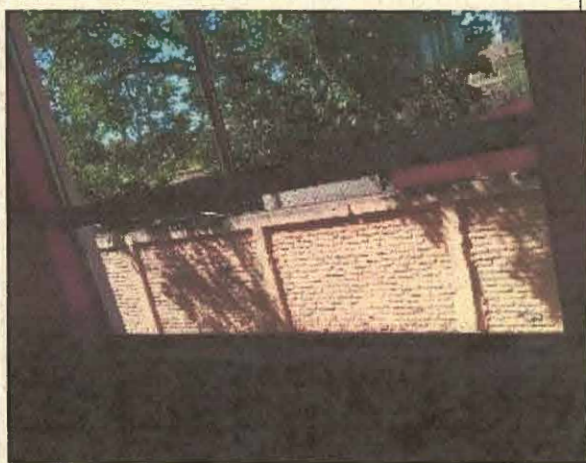
Fotografía N° 90

Fecha	7-11-2019
Ubicación	Caja de escala. Escuela Estado de Michigan.
Contenido	Cielo caja escala.
