# INFORME FINAL

## MUNICIPALIDAD DE OSORNO

INFORME N° 699 / 2022

INFORME FINAL DE AUDITORÍA N° 699, DE  
2022, SOBRE AUDITORÍA AL PROCESO DE  
EJECUCIÓN DE OBRAS EN LA  
MUNICIPALIDAD DE OSORNO.

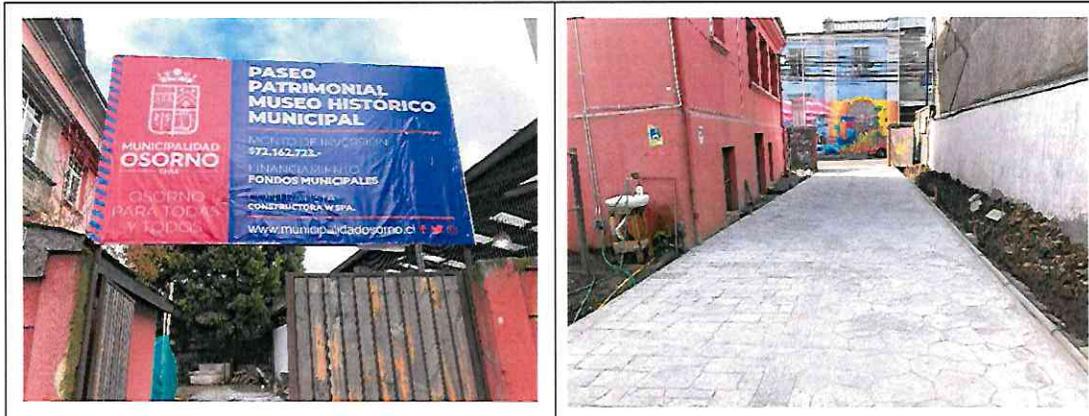
Imagen 1: Letrero de obra ubicado en acceso por calle Francisco Bilbao.

Imagen 2: Pavimento estampado en acceso por calle Manuel Antonio Matta.

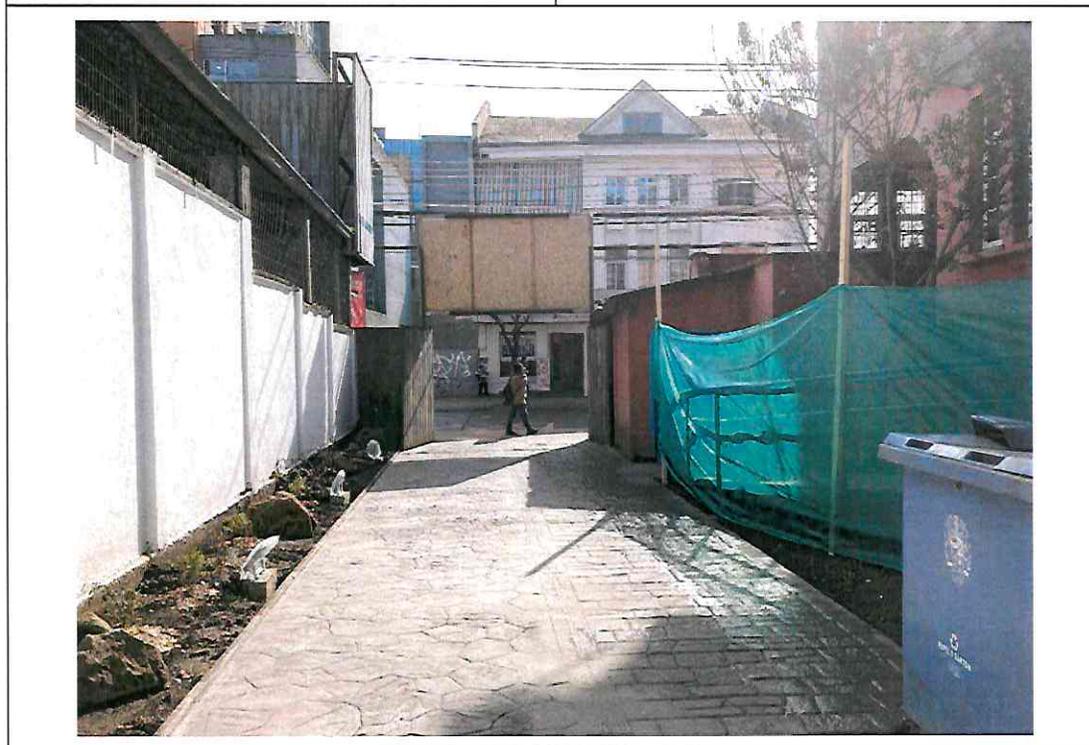
Imagen 3: Pavimento estampado en acceso por calle Francisco Bilbao.
