MAT.: Respuesta a Observaciones  
emitidas en Pre Informe N°873 / 2021, del  
Contrato "Construcción Gimnasio  
Localidad de Riñinahue, Comuna de  
Lago Ranco".

Por medio de la presente, junto con saludarle cordialmente me dirijo a Ud., para remitir los antecedentes que vienen en dar respuesta a las observaciones emitidas en Pre Informe N°873 / 2021, referentes al proyecto: "CONSTRUCCIÓN DE GIMNASIO LOCALIDAD DE RIÑINAHUE, COMUNA DE LAGO RANCO". IDI Mercado Público N°3143-24-LR20, financiado con recursos FNDR, del Gobierno Regional de los Ríos.

ANEXO N°3 REGISTRO FOTOGRÁFICO  
DE REPARACIONES

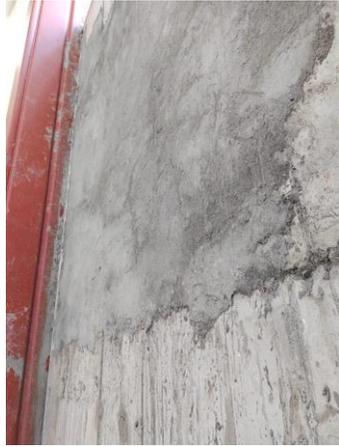
Fotografía N° 13

10			Presencia de grieta y enfierradura a la vista en el pilar ejecutado en la intersección de los ejes A y 20.		Fotografías N <sup>os</sup> 12 y 13, del Anexo N° 3.
